## **LAUDO DE VISTORIA TÉCNICA**

**INTERESSADO:** CLARIPEL – INDÚSTRIA DE PAPÉIS E EMBALAGENS LTDA

**OBJETIVO:** Vistoria em instalações industriais

**DATA DO LAUDO:** 07 de janeiro de 2010.

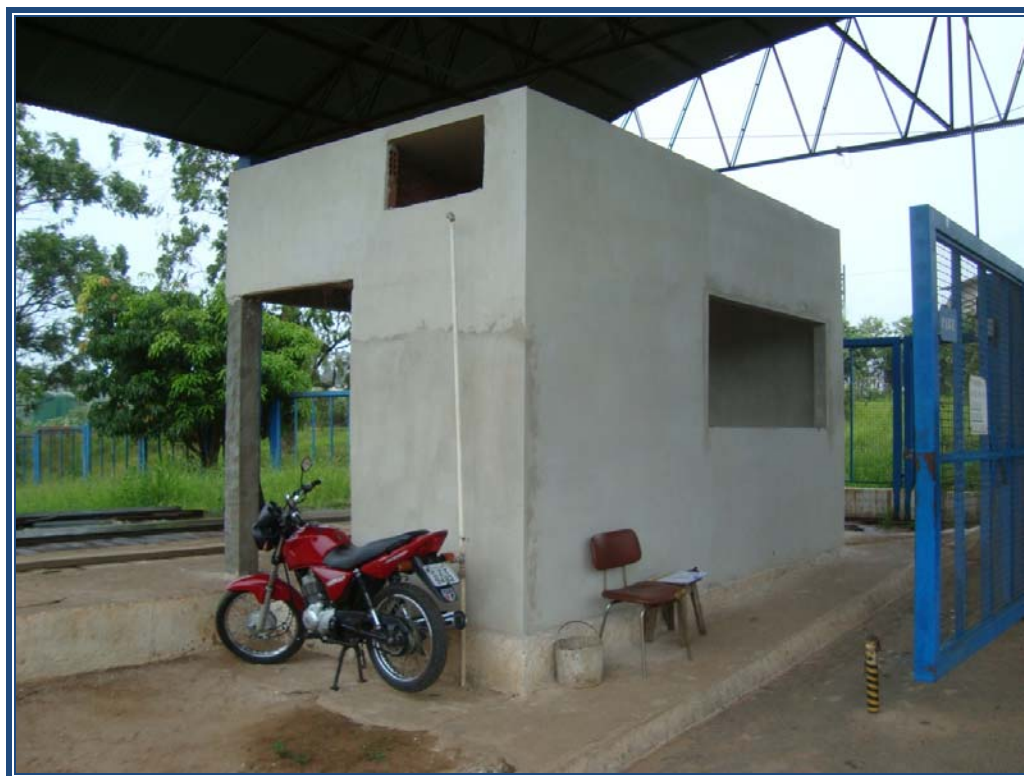
**Foto 1** – Vista da portaria

Cobertura em arco – telhas galvanizadas, com compartimento inacabado em alvenaria, sem esquadrias, pintura e instalações em geral.

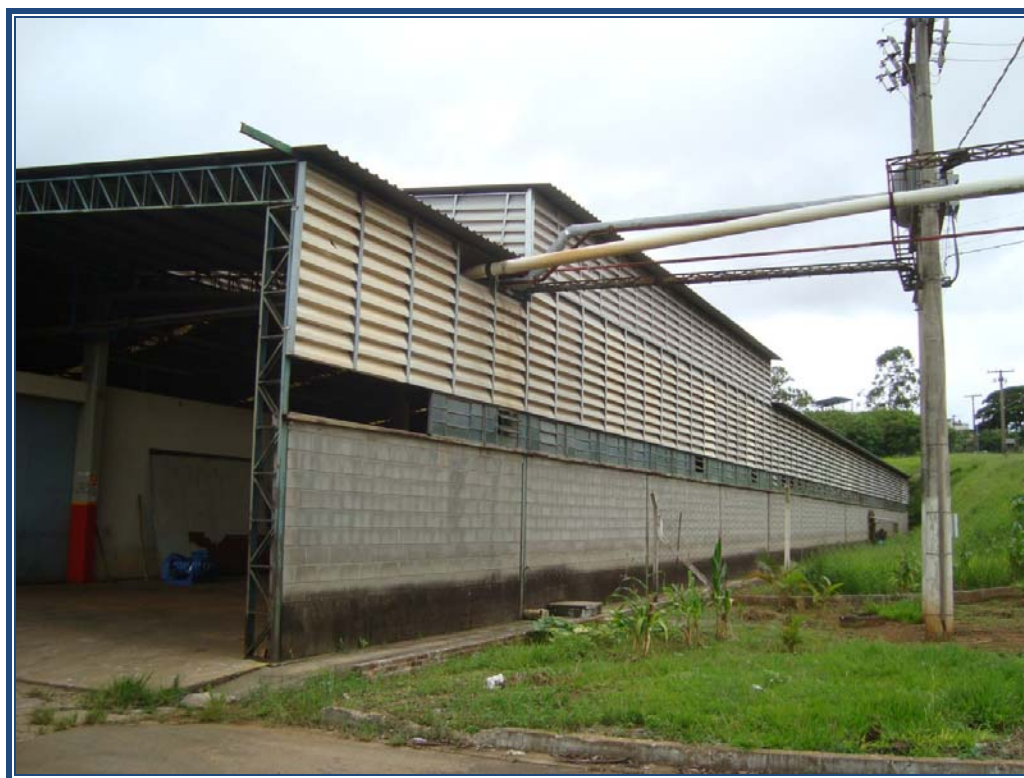
**Foto2** – Vista externa galpão 1

Piso concreto, cobertura de aço galvanizado estilo shed sobre estrutura metálica e pilares pré-moldados de concreto; fechamento em blocos de concreto, pé direito de 6m, instalações elétricas, iluminação fluorescente em bom estado de conservação.

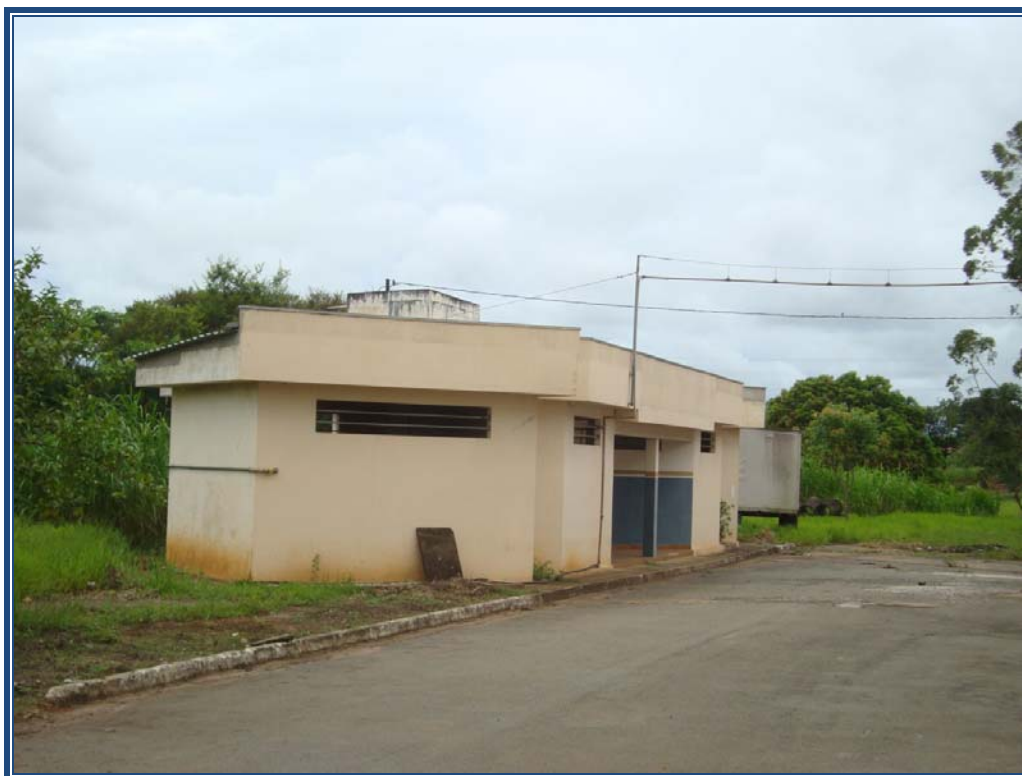
**Foto 7** – Vista externa dos vestiários

Piso cerâmico, laje revestimento cerâmico a meia altura, alguns revestimentos soltos/quebrados, instalações hidráulicas e elétricas em estado regular, necessitando manutenção.

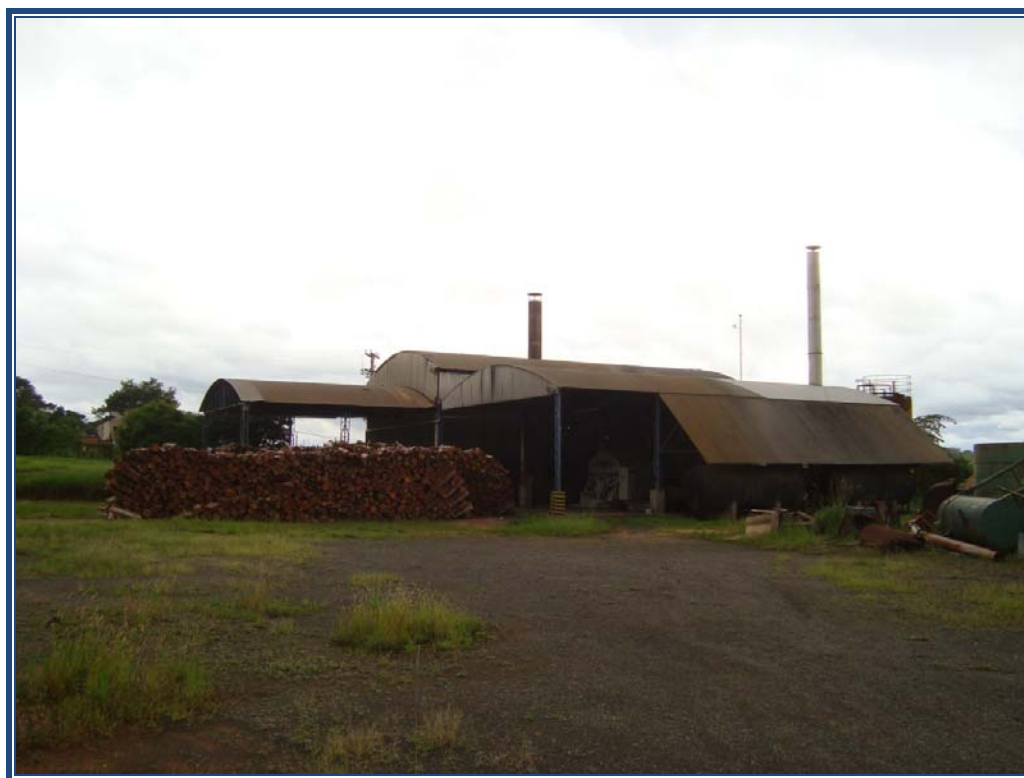
**Foto 10** – Vista externa dos galpões 2 (cadeiras)

Coberturas de telha de aço galvanizado em arco, estrutura metálica, piso de concreto, duas caldeiras instaladas, apenas uma em condições de funcionamento. Instalações hidráulicas e elétricas comprometidas.

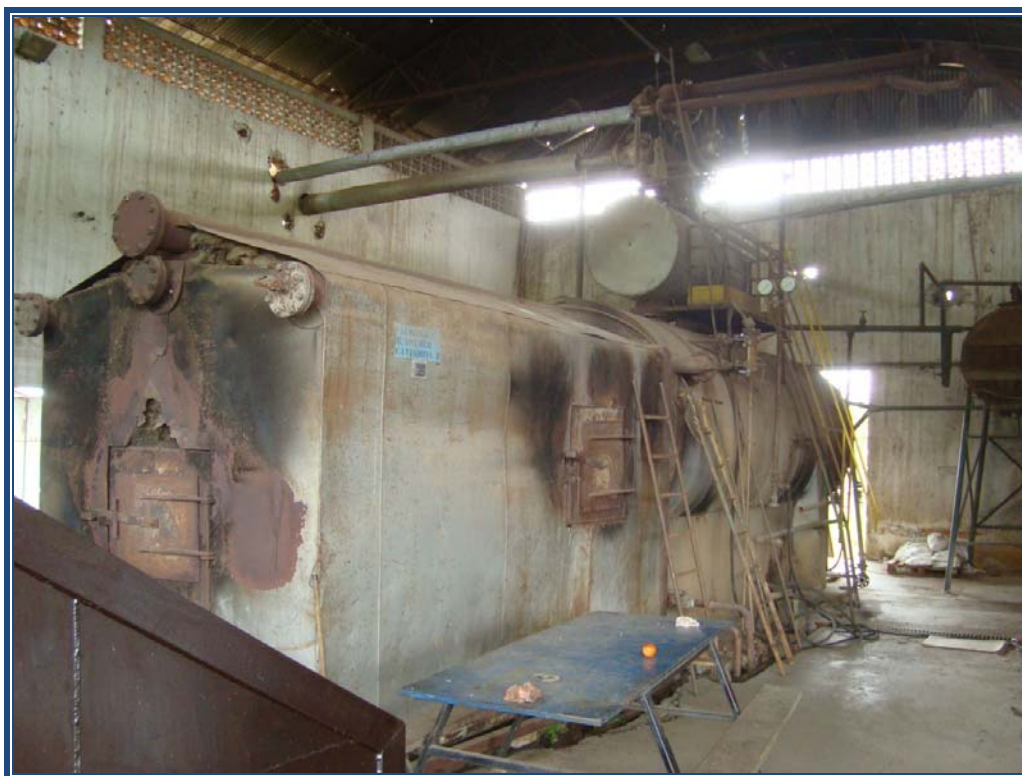
**Foto 13** – Vista em detalhe de uma das caldeiras (Abandonada)

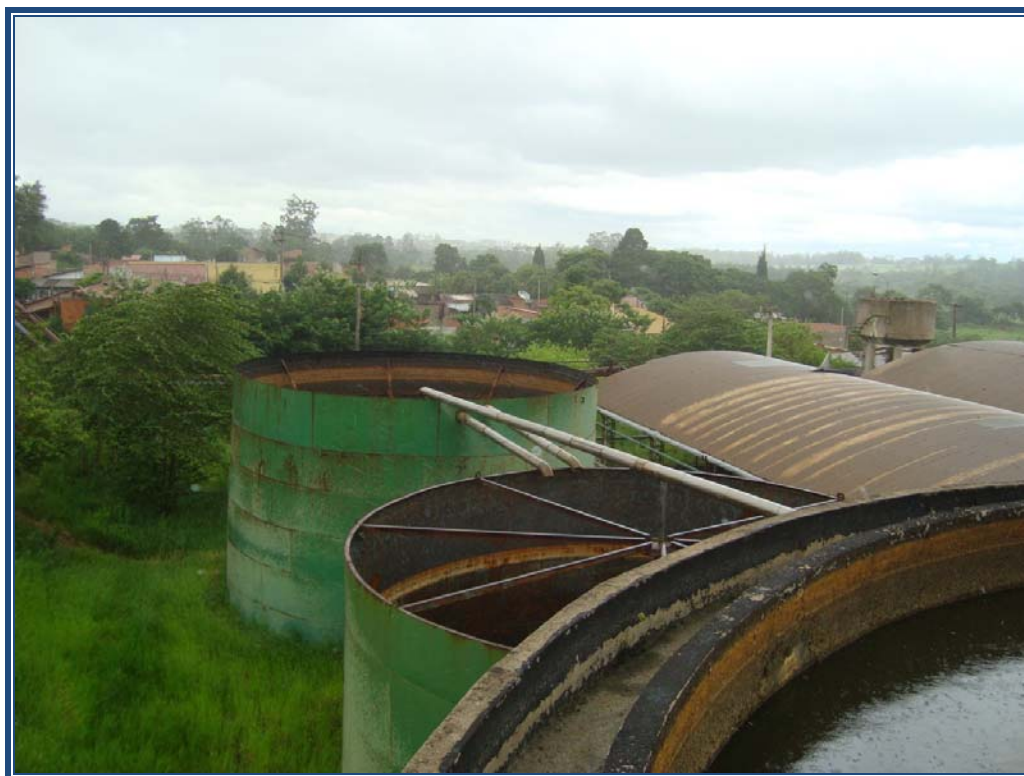
**Foto 15** – Vista dos reservatórios e tanques de tratamento de água

Um reservatório em concreto e dois reservatórios metálicos, destinados ao tratamento de água da produção e estado regular de conservação.

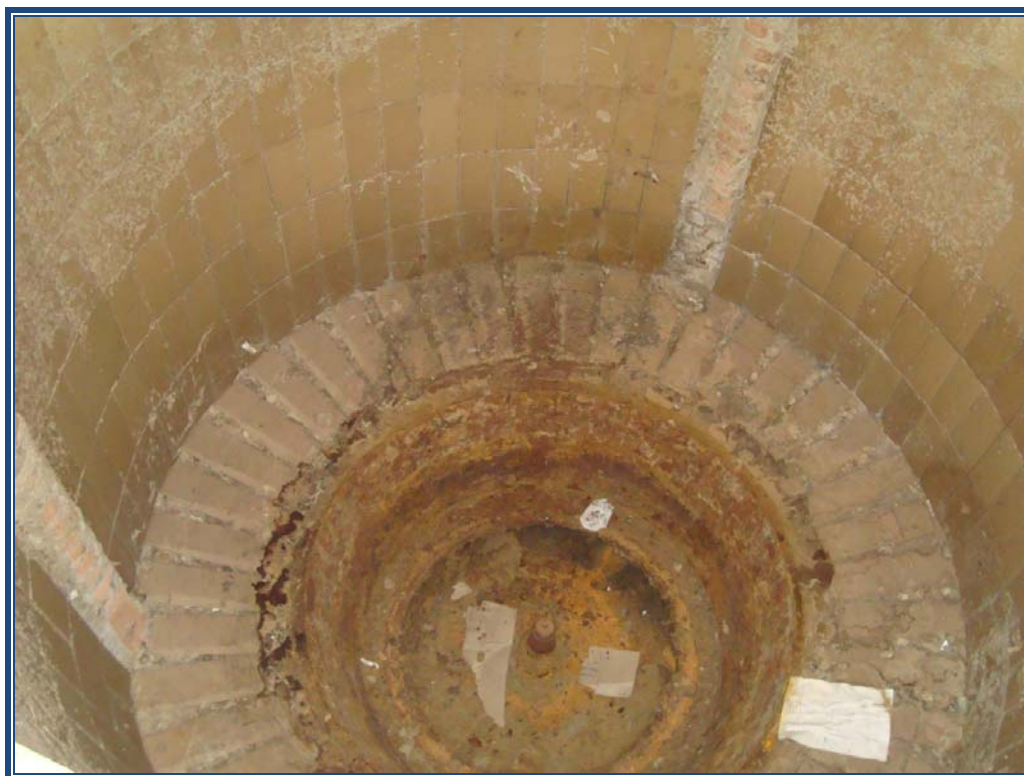
**Foto 19** – Detalhe de equipamento danificado e imprestável

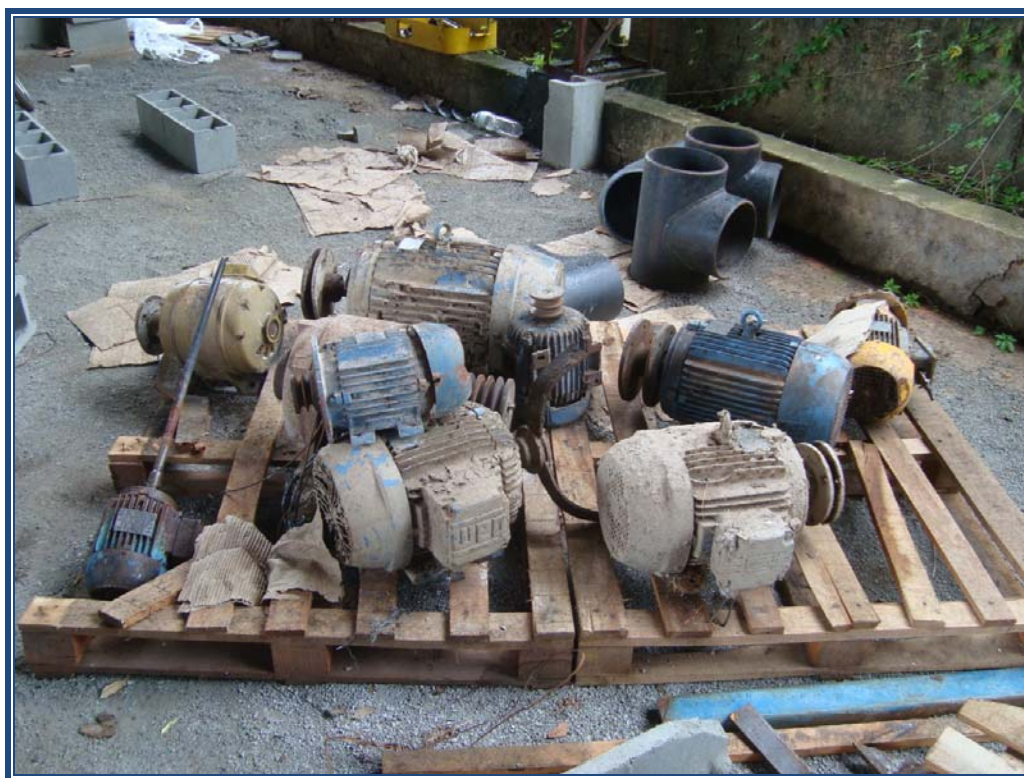
**Foto 20** – Motores abandonados e inoperantes

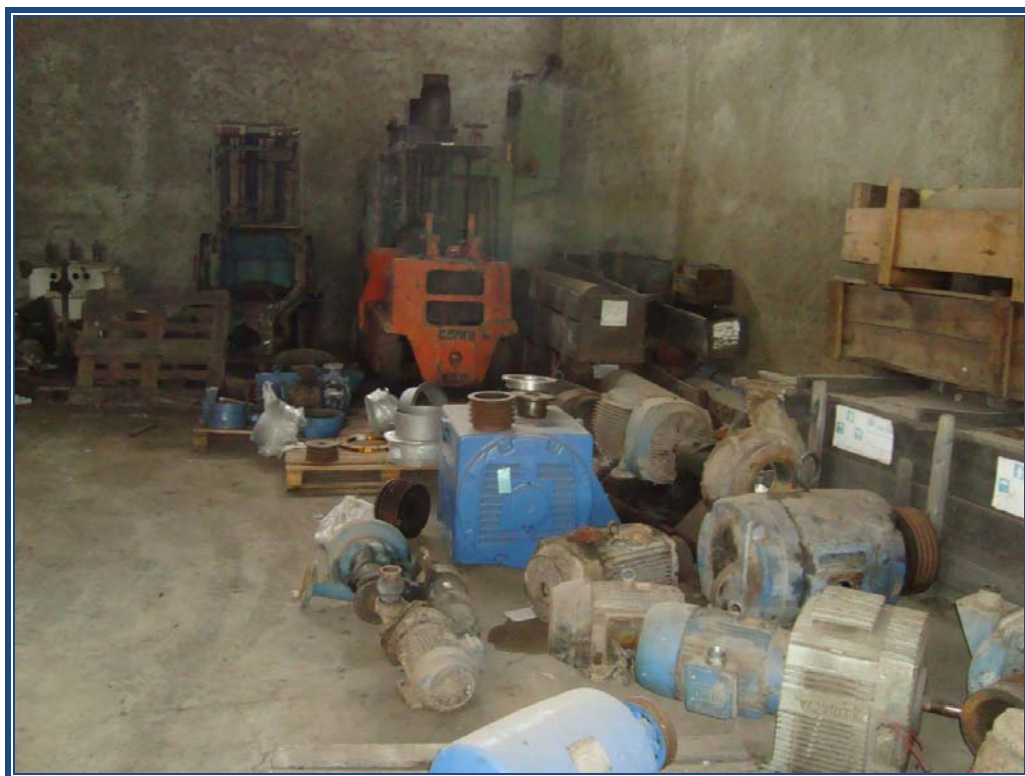
**Foto 21** – Equipamentos abandonados e danificados

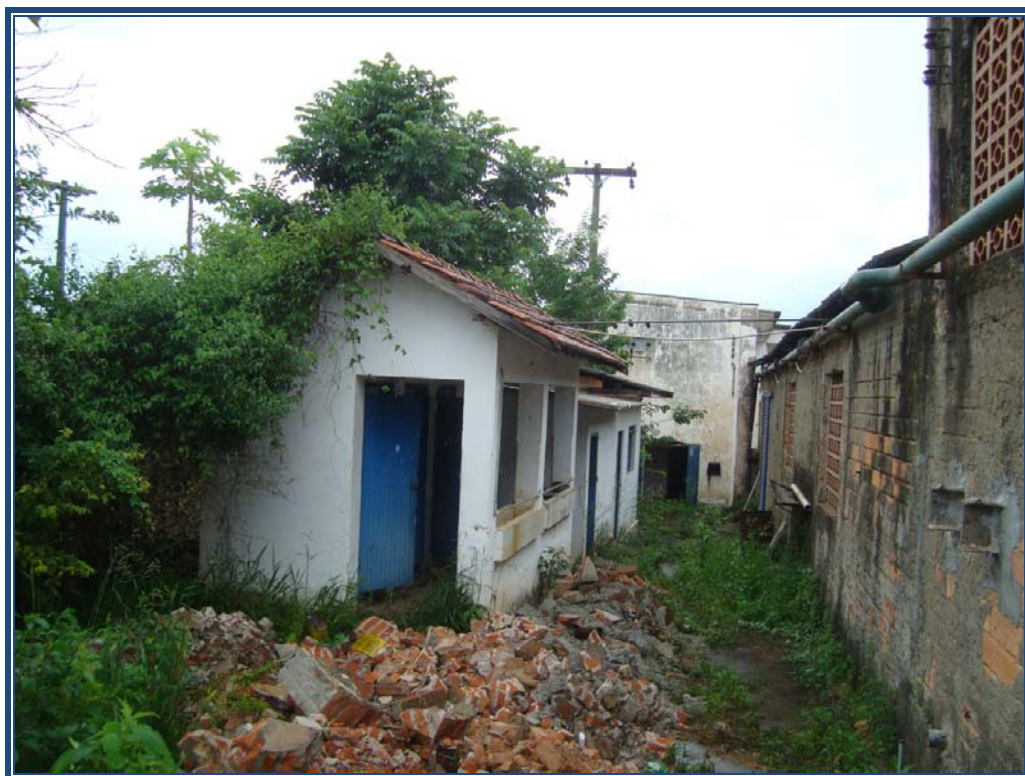
**Foto 27**– Vista externa – deterioração dos prédios

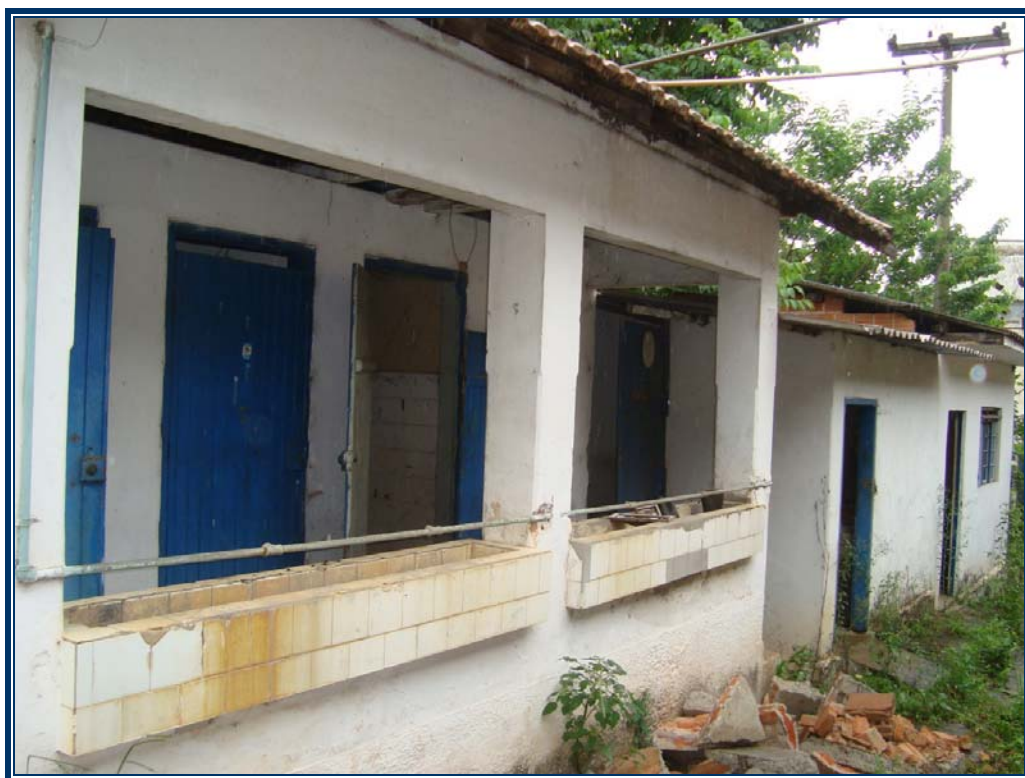
**Foto 28**– Detalhes da foto anterior: prédios abandonados

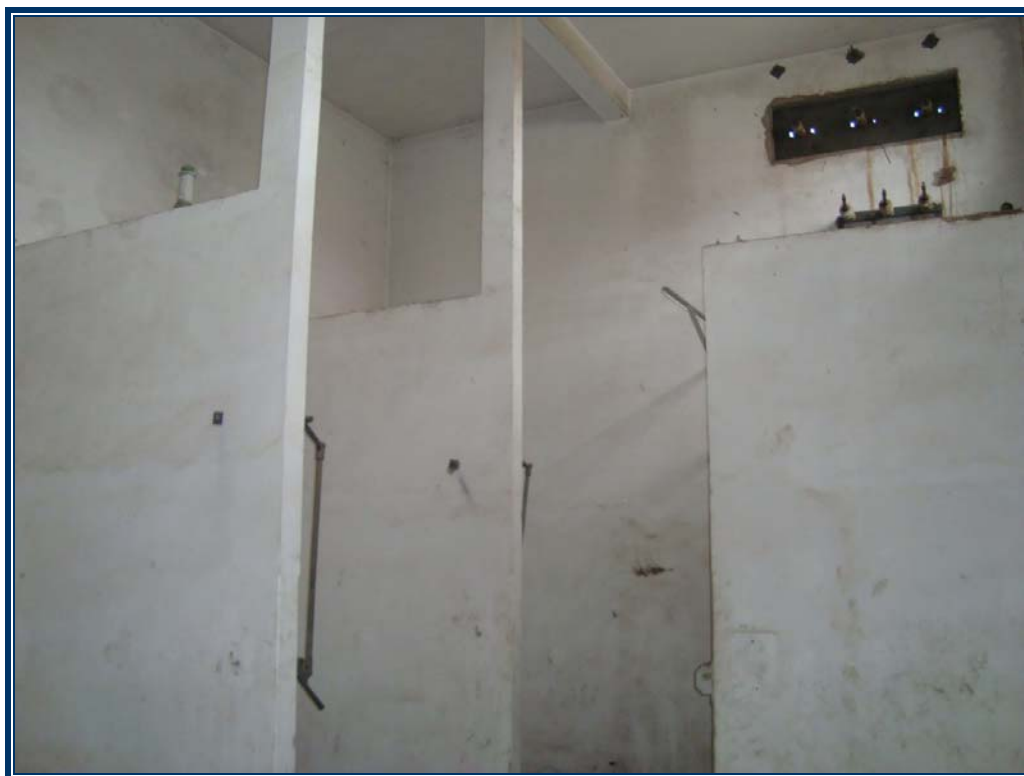
Prédios destacadas do corpo principal, incluindo cabine de força. Prédios antigos com a cobertura em mau estado de conservação e cabine de força desativada. Anexo ao prédio 7, cobertura de fibrocimento tipo kalhetão com elementos vazados.

**Foto 31** – Vista do interior de cabine de força: Instalações abandonadas

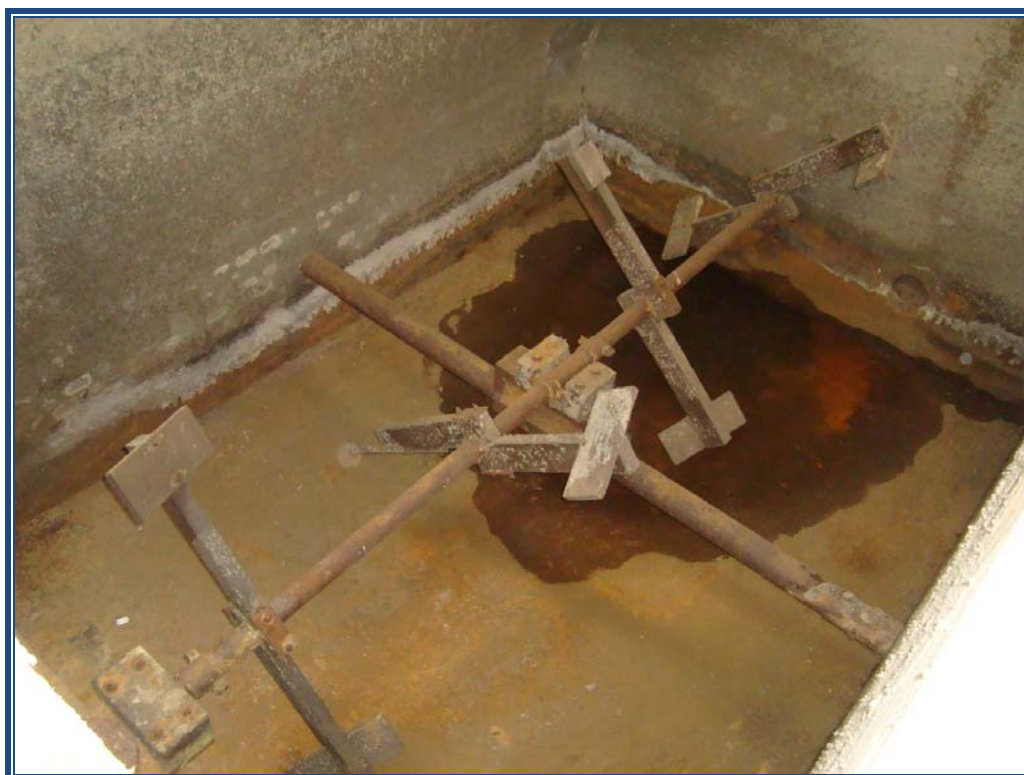
**Foto 32** – Vista de equipamento de preparação de matéria prima - comprometido

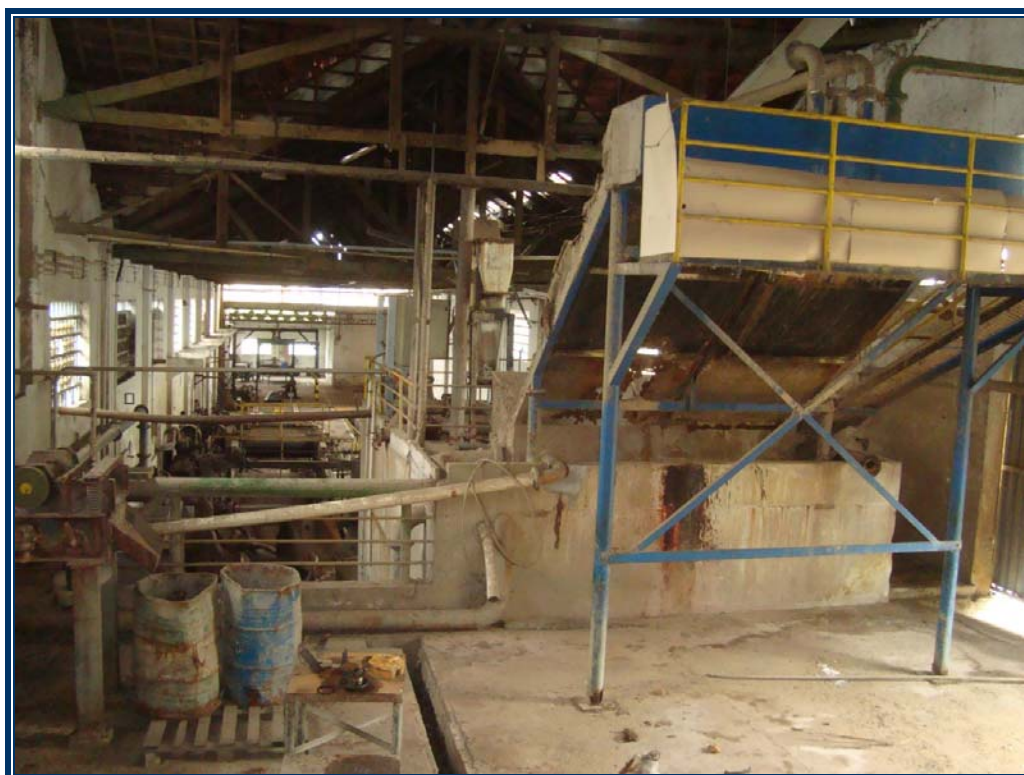
**Foto 34** – Interior de galpão: instalações deterioradas

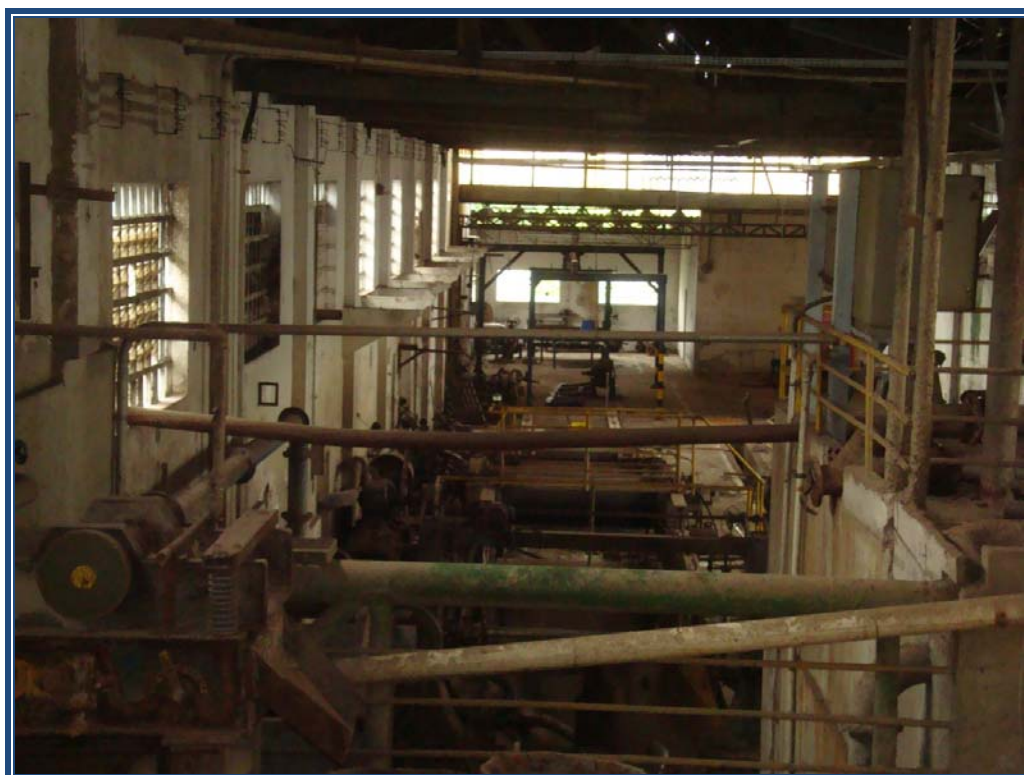
**Foto 38** – Vista do interior de galpão: instalações precárias

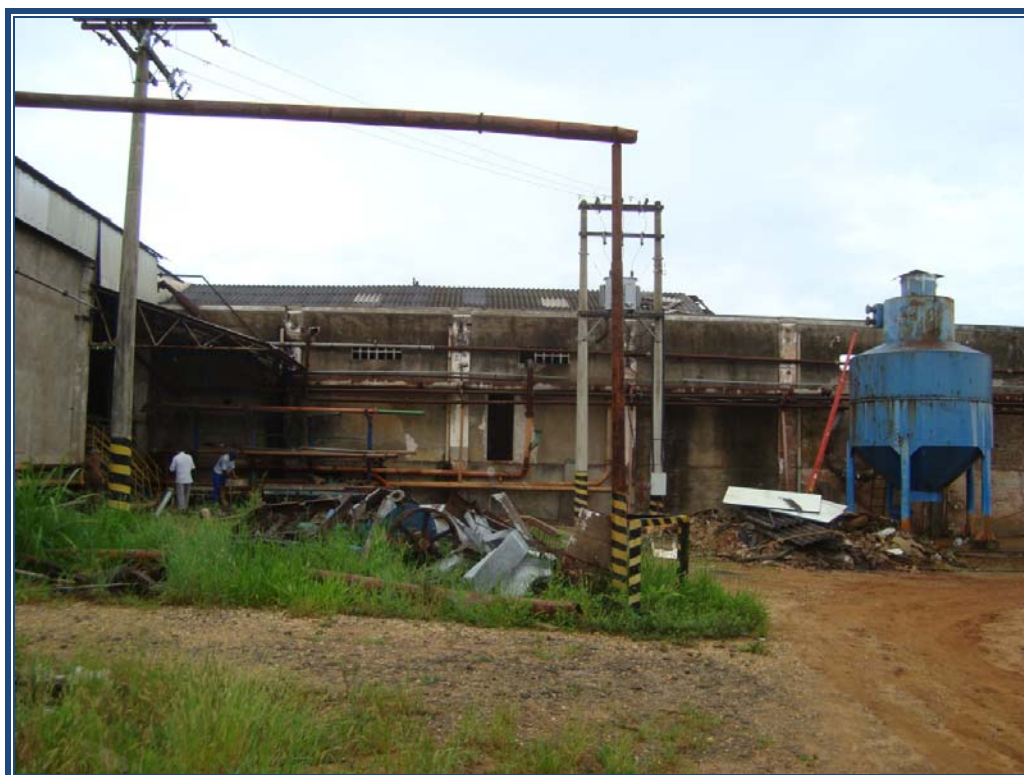
**Foto 40** – Condições externas do galpão (sem manutenção) e sucata existente

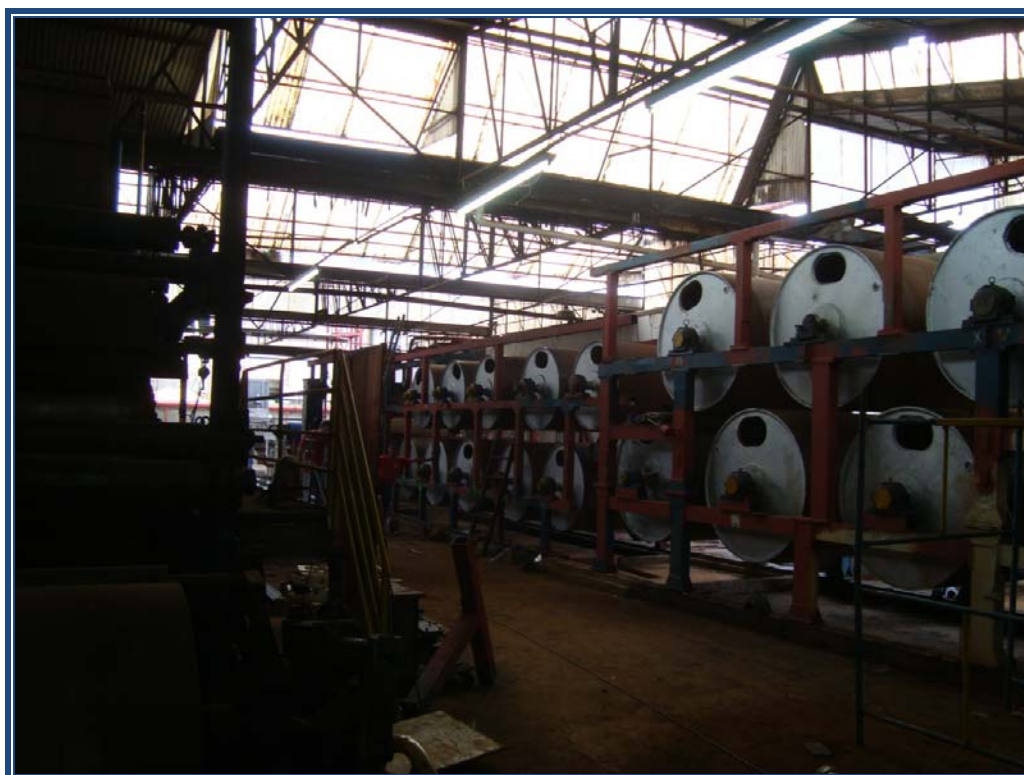
**Foto 44** – Vista geral do galpão totalmente danificado, sem telhas.

Nota-se a existência de muitos equipamentos abandonados e tubulações e instalações avariadas e incompletas. Os prédios necessitam de reparos gerais, incluindo melhoria em suas infra-estruturas e principalmente em suas coberturas (telhamento) que estão em grande parte comprometidas.

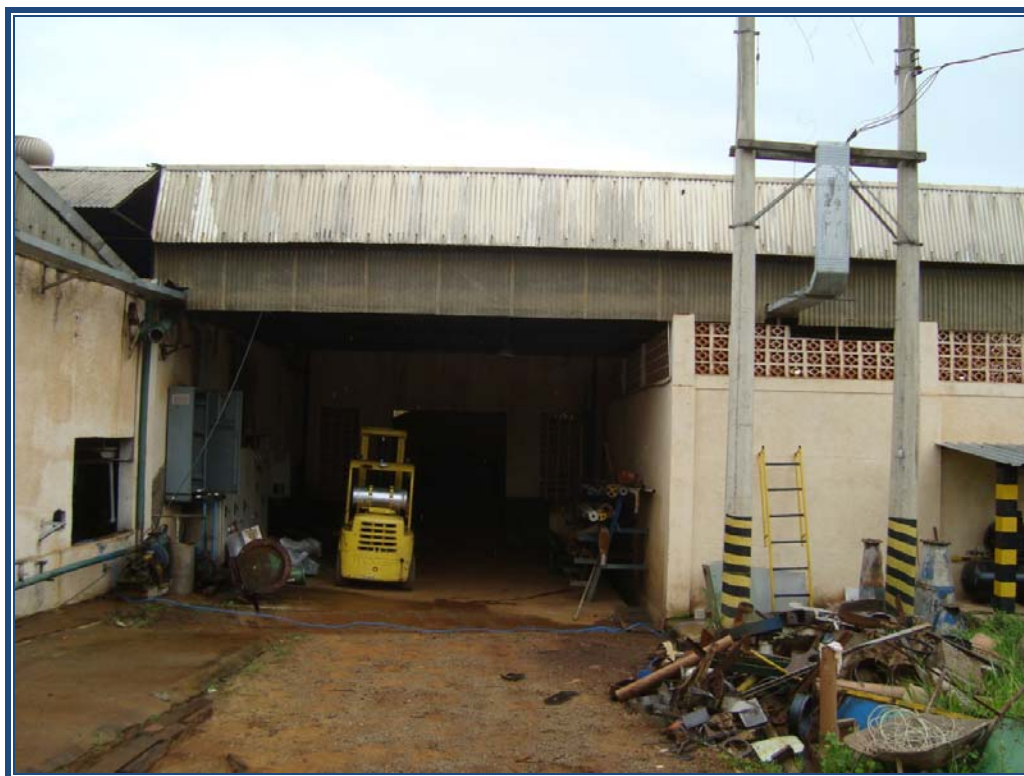
**Foto 47** – Vista de galpão abandonado e sucatas existentes

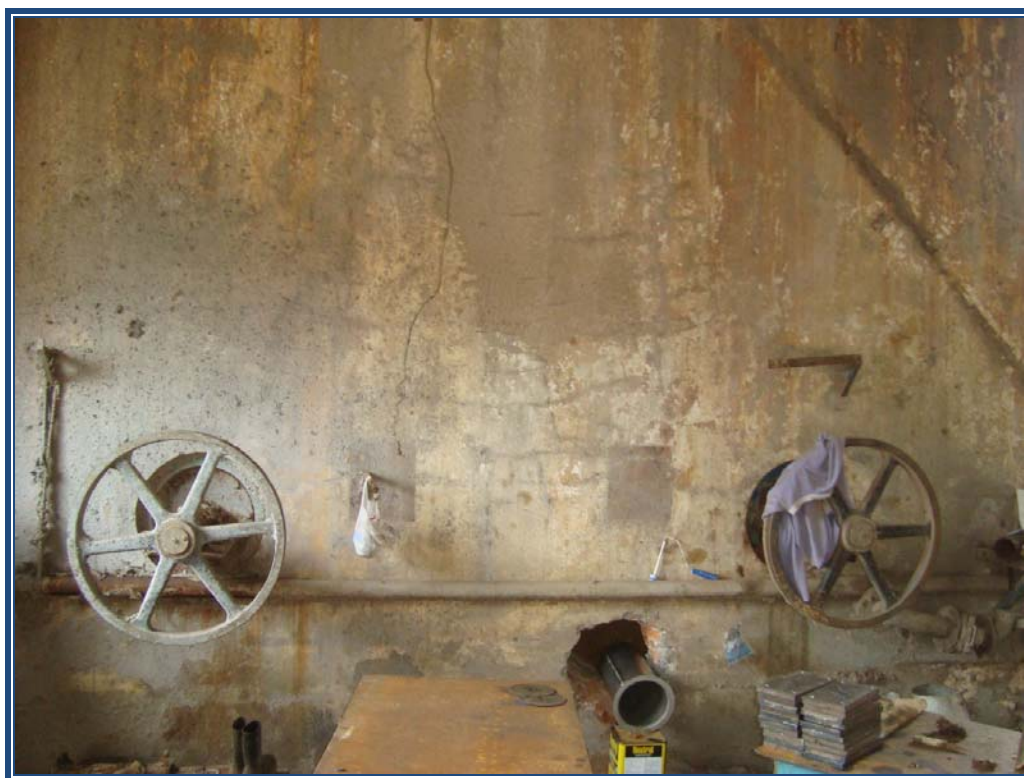
**Foto 48** – Instalações deterioradas

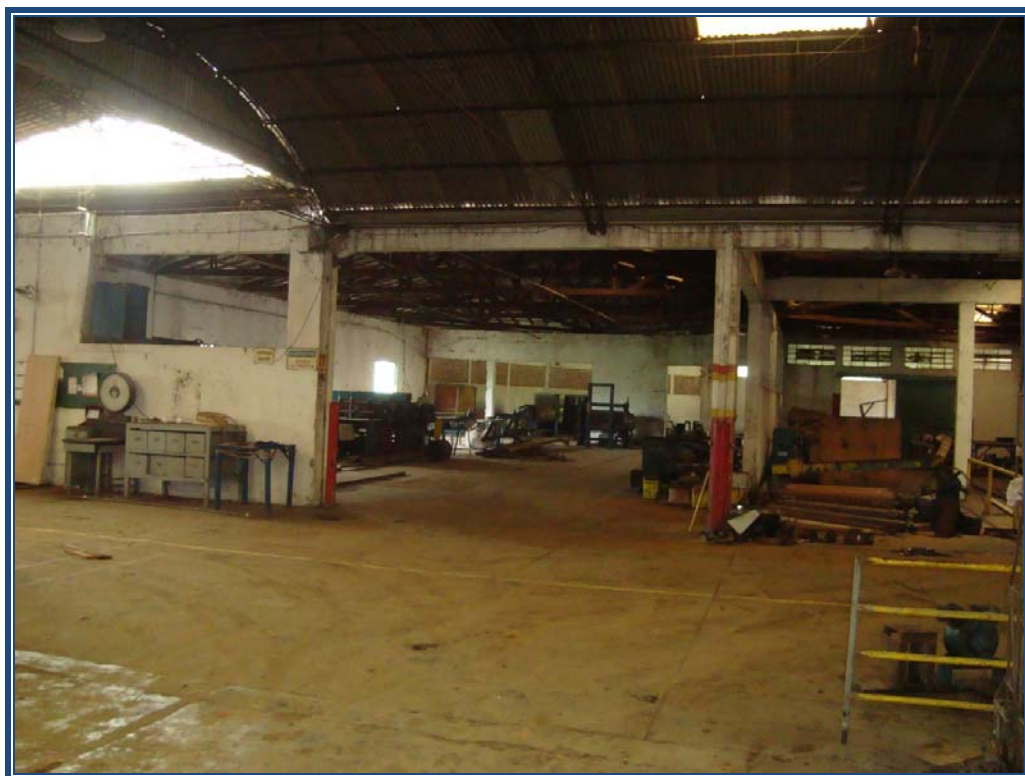
**Foto 49** – Vista de interior de galpão: equipamentos abandonados

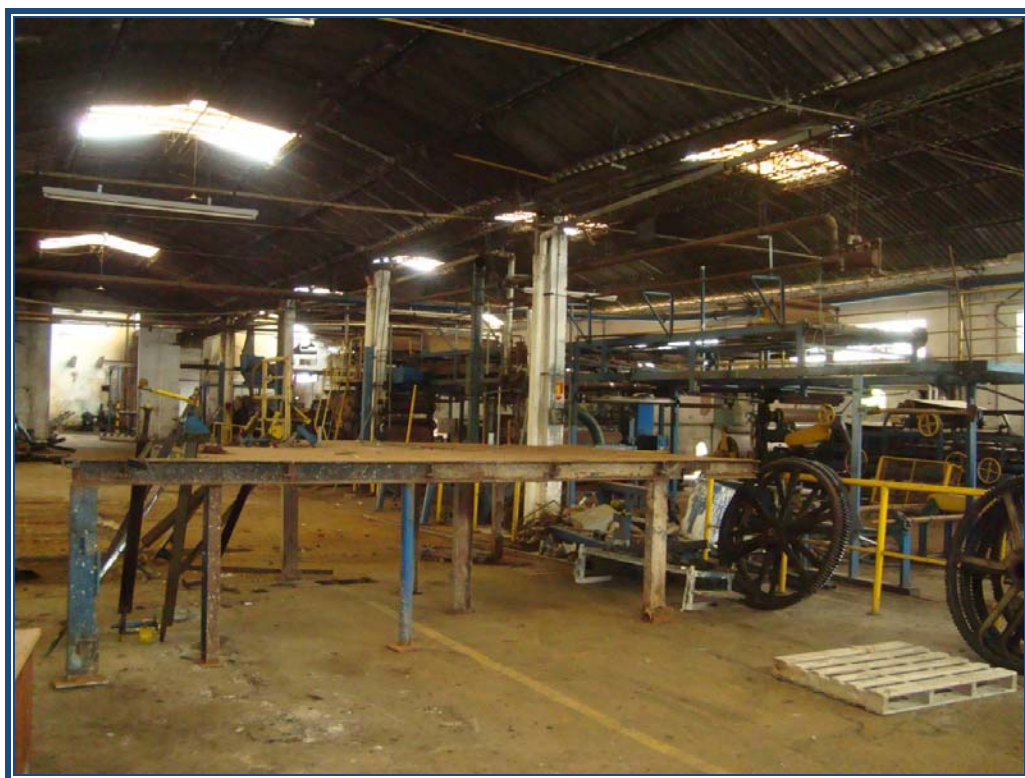
**Foto 45** - Equipamento e peças em desuso

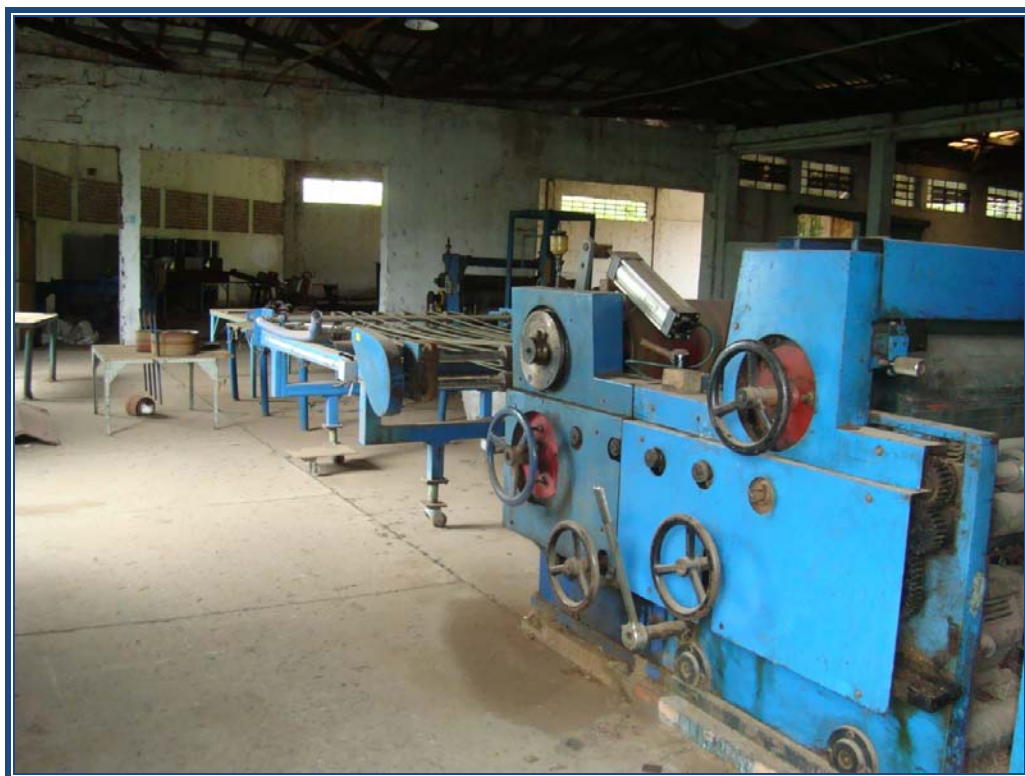
**Foto 46** – Antigo equipamento sem condições de uso

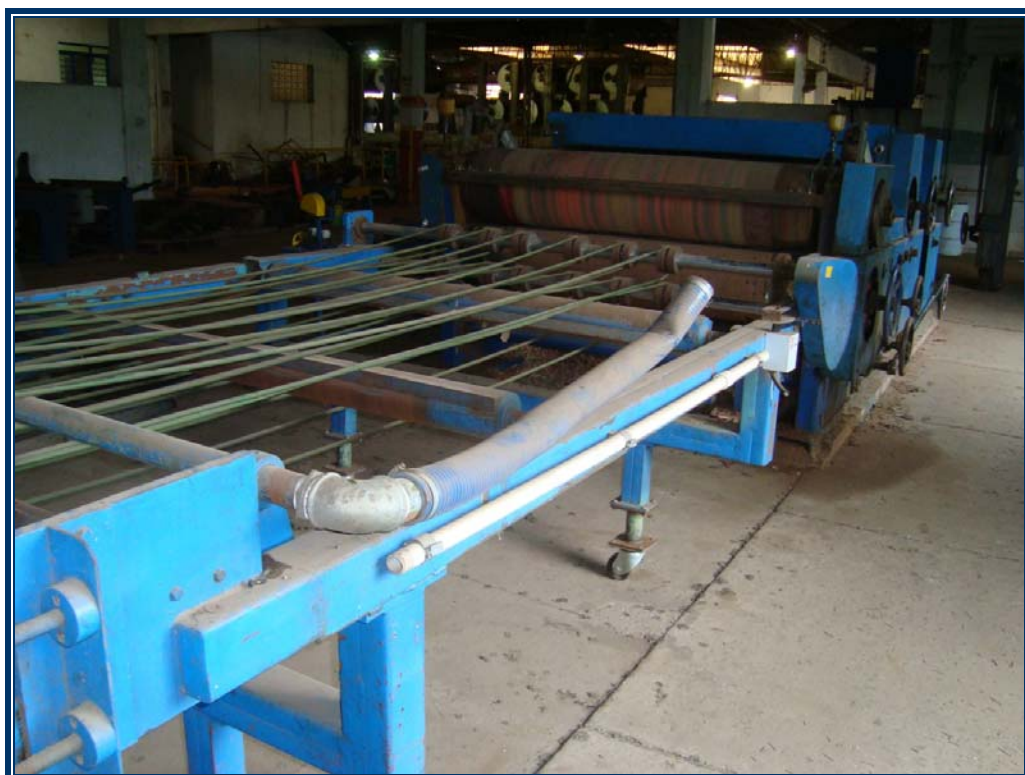
**Foto 47** – Detalhes do equipamento sem condições de uso

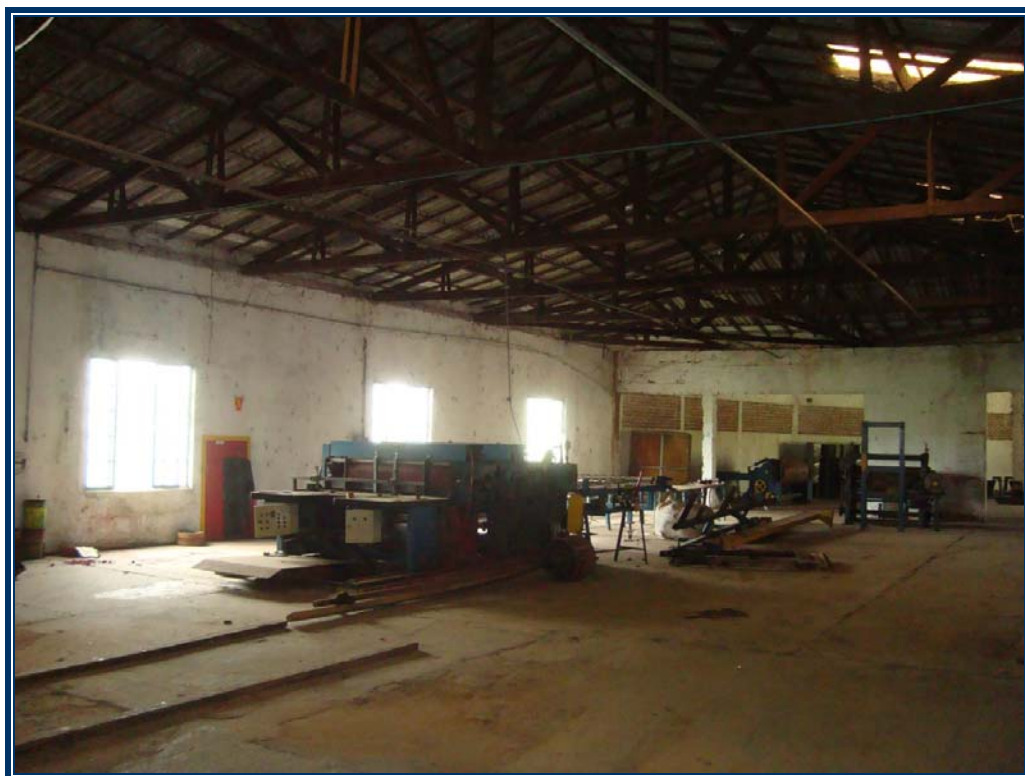
**Foto 48** – Vista do interior de galpão com equipamentos sem condições de uso

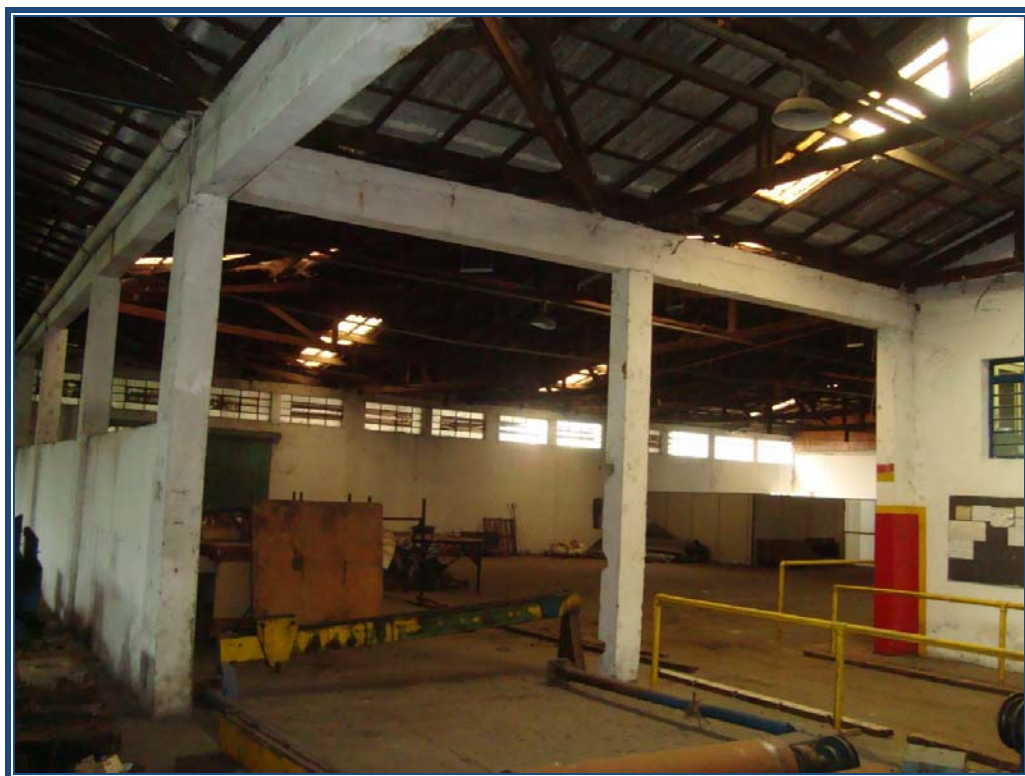
**Foto 50** – Interior de galpão – problemas na cobertura

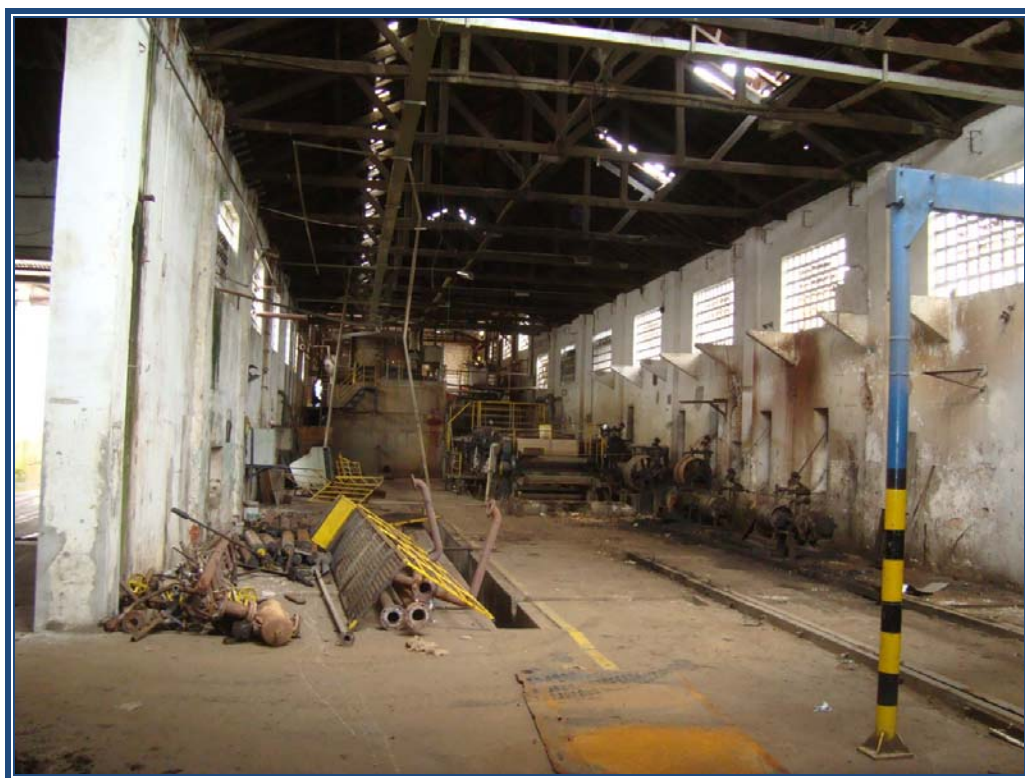
**Foto 51** – Interior de galpão – estado ruim e peças abandonadas

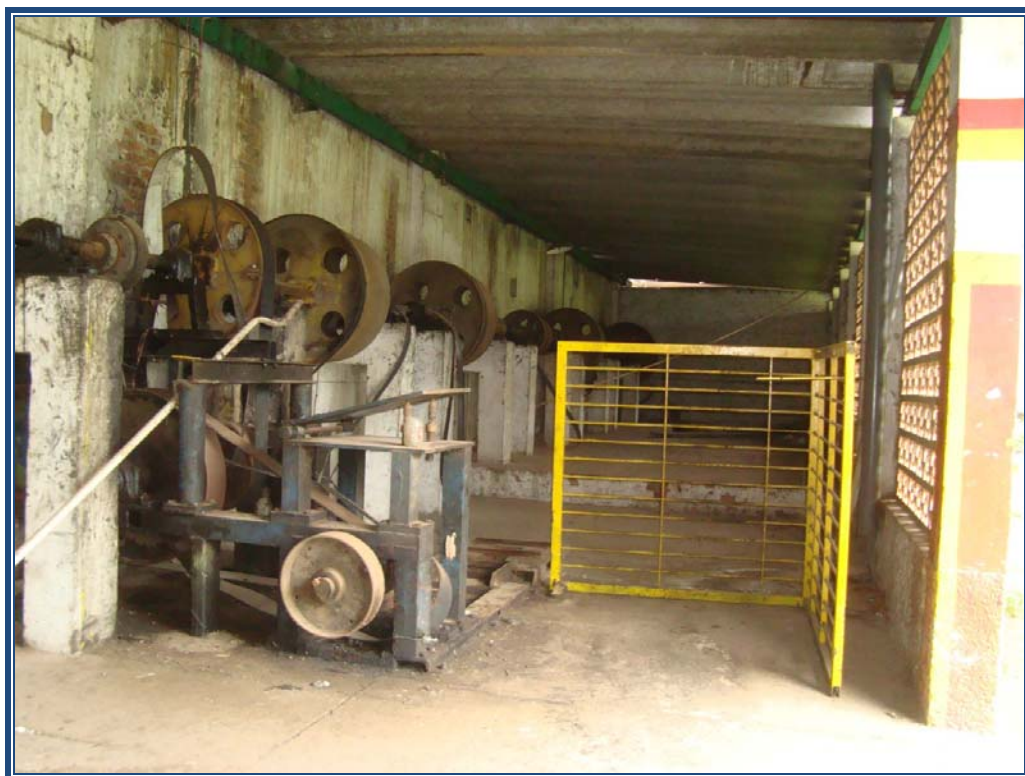
**Foto 52** – Apêndice de prédio: equipamento em desuso

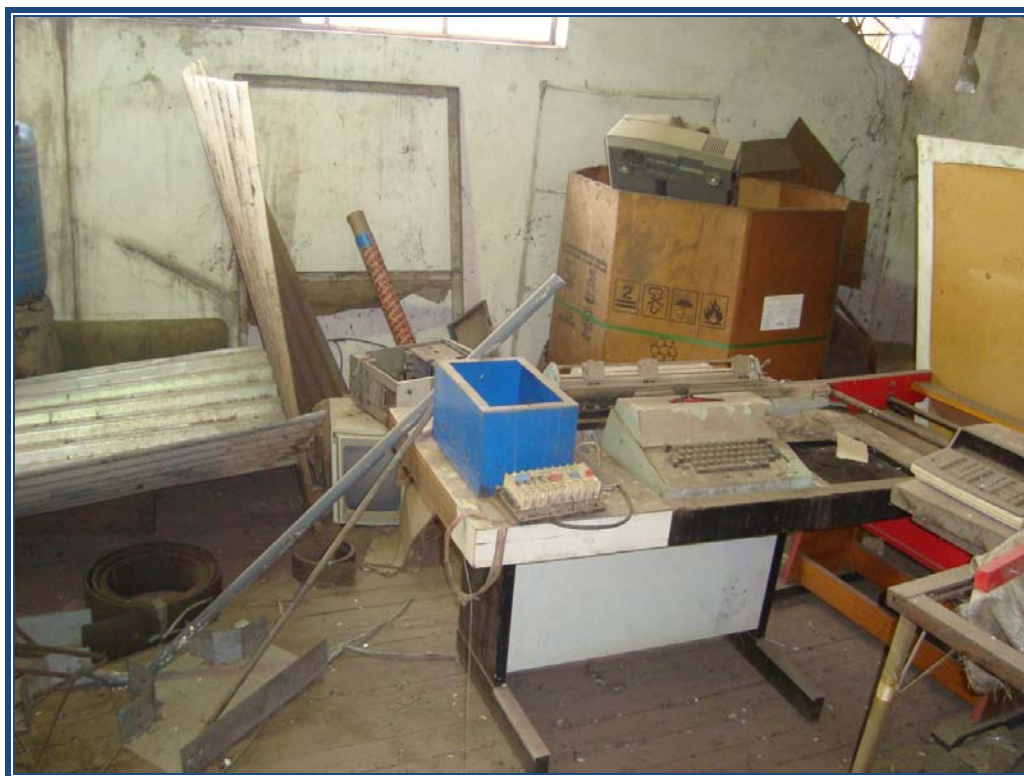
**Foto 56 – Moveis equipamento de escritório obsoletos e deteriorados**
