## **LAUDO DE VISTORIA TÉCNICA**

**INTERESSADO:** CLARIPEL – INDÚSTRIA DE PAPÉIS E EMBALAGENS LTDA

**OBJETIVO:** Vistoria em instalações industriais

**DATA DO LAUDO:** 07 de janeiro de 2010.

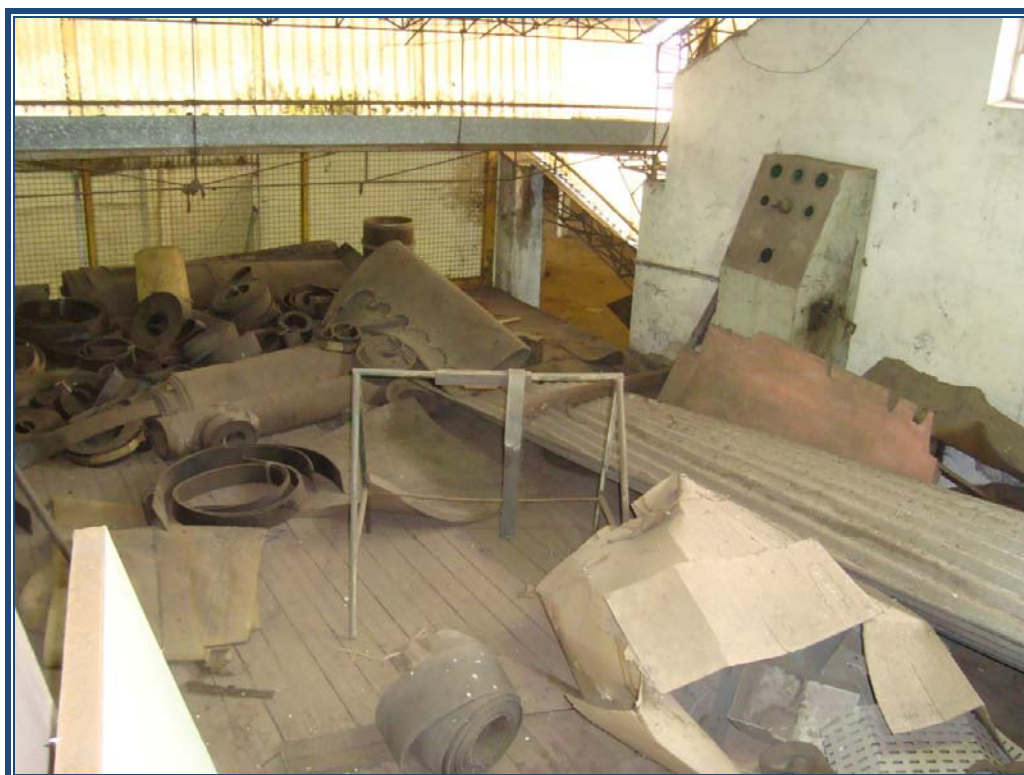
**Foto 57 – Equipamentos e materiais abandonados e danificados**

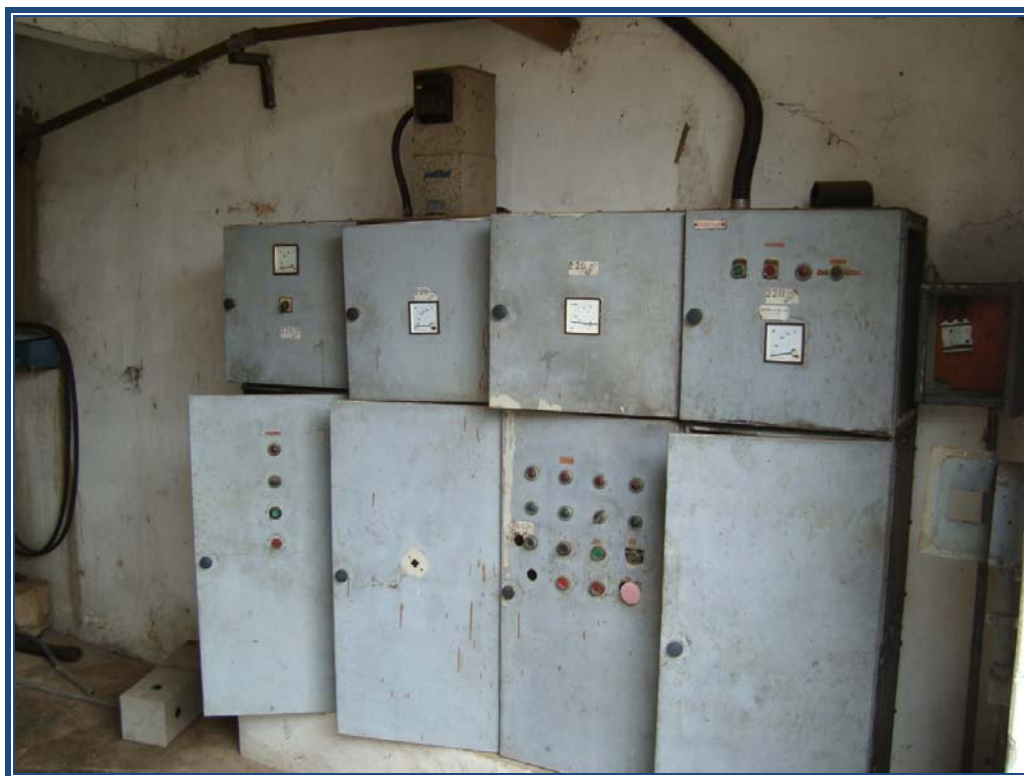
**Foto 58** – Quadro de comando abandonado e deteriorado

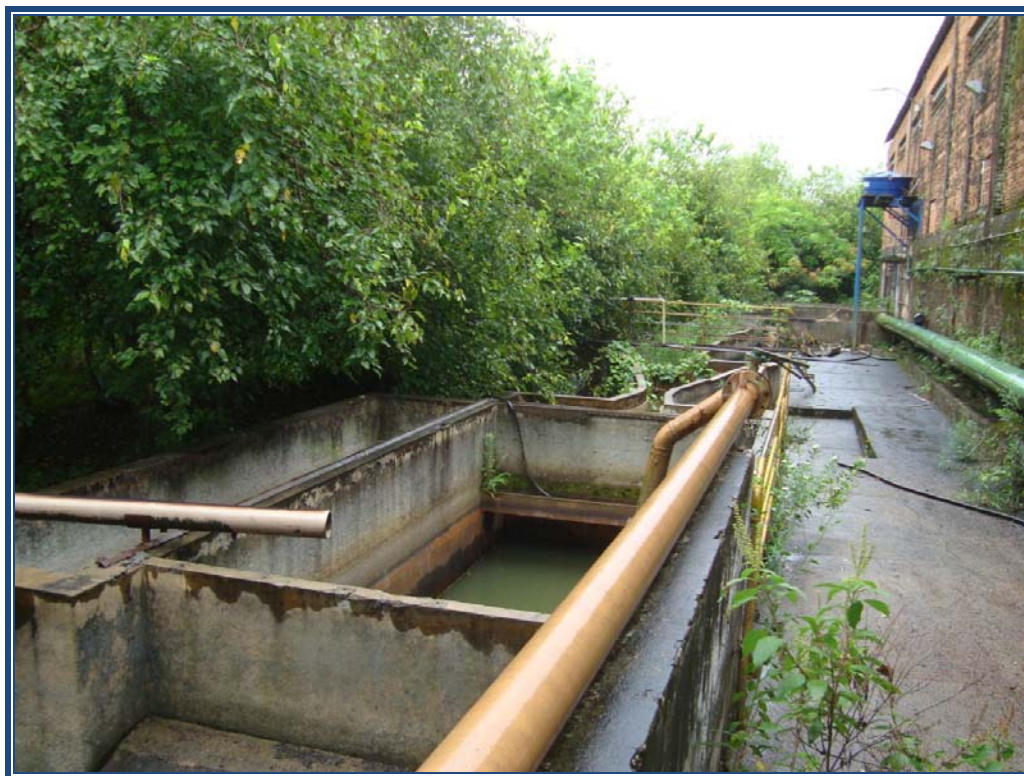
Tanques desativados e tubulações totalmente deterioradas. Instalações inapropriadas para uso. Necessitam de reforma significativa.

**Foto 59** – Tanque de tratamento de resíduos sem condições de uso adequado

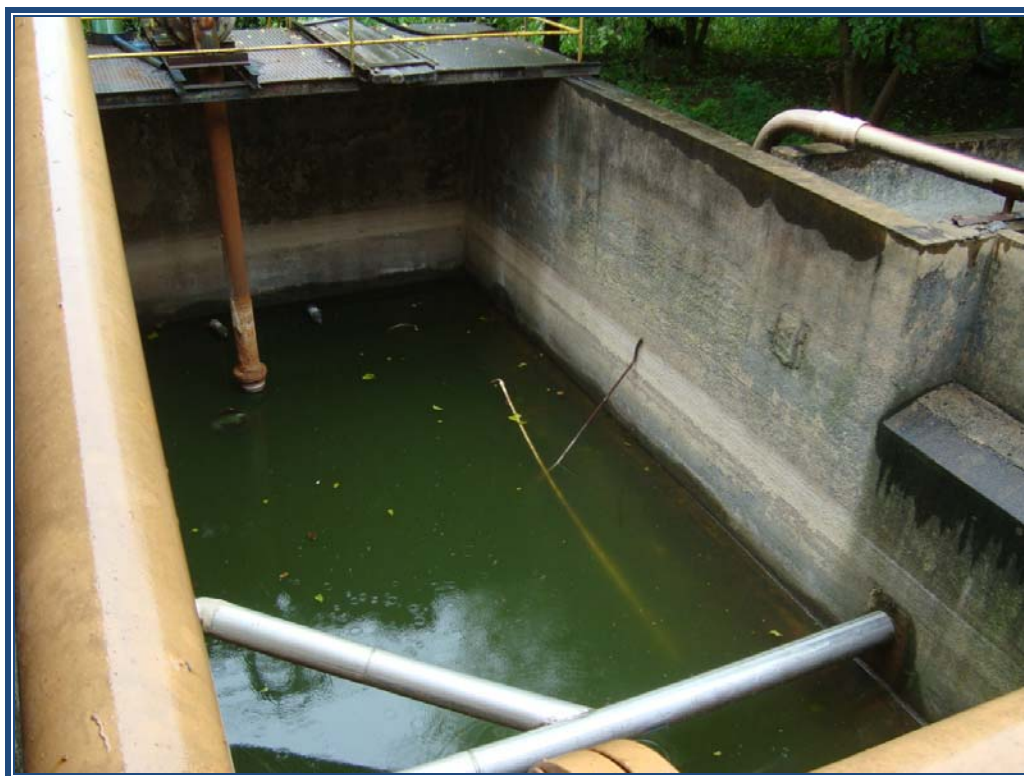
**Foto 60** – Tanque para tratamento de resíduos – tubulações comprometidas

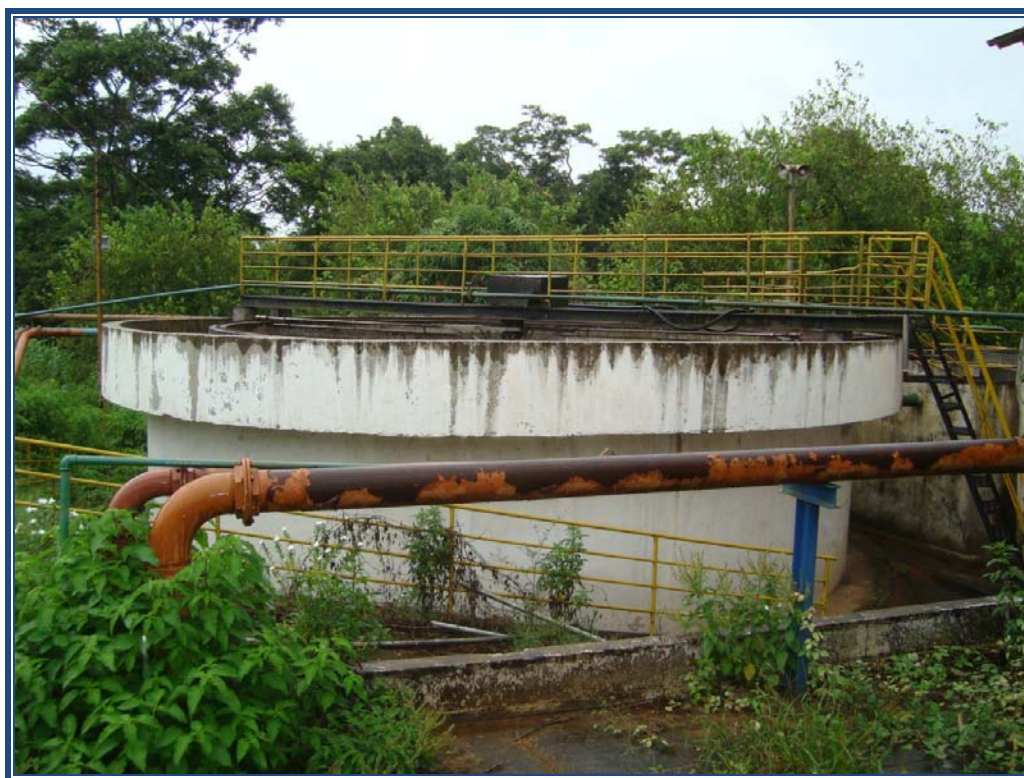
**Foto 61** – Sistema para tratamento de resíduos obsoleto

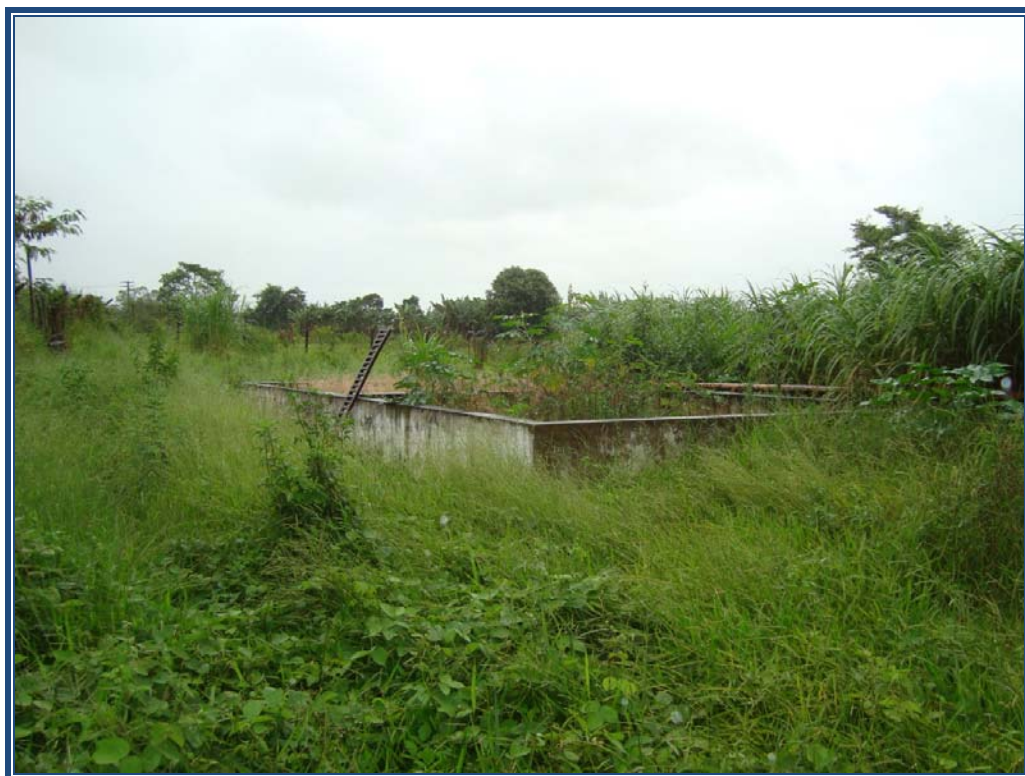
**Foto 62** – Vista de tanque abandonado

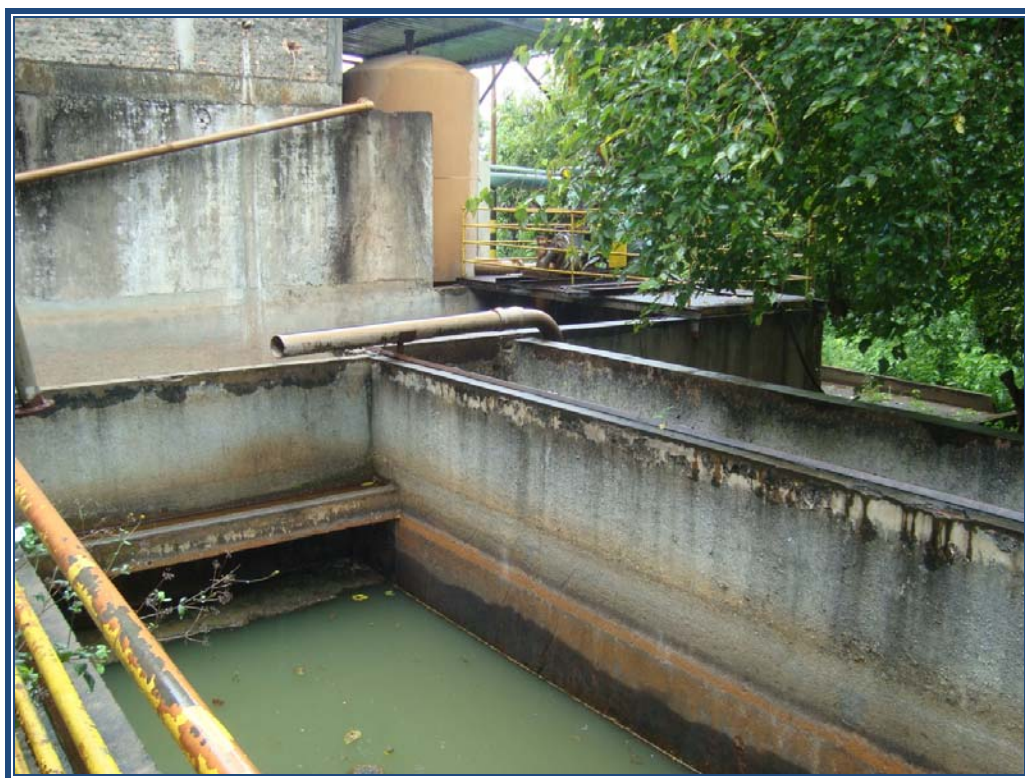
**Foto 63** – Detalhes do sistema de tratamento de resíduo - deterioração

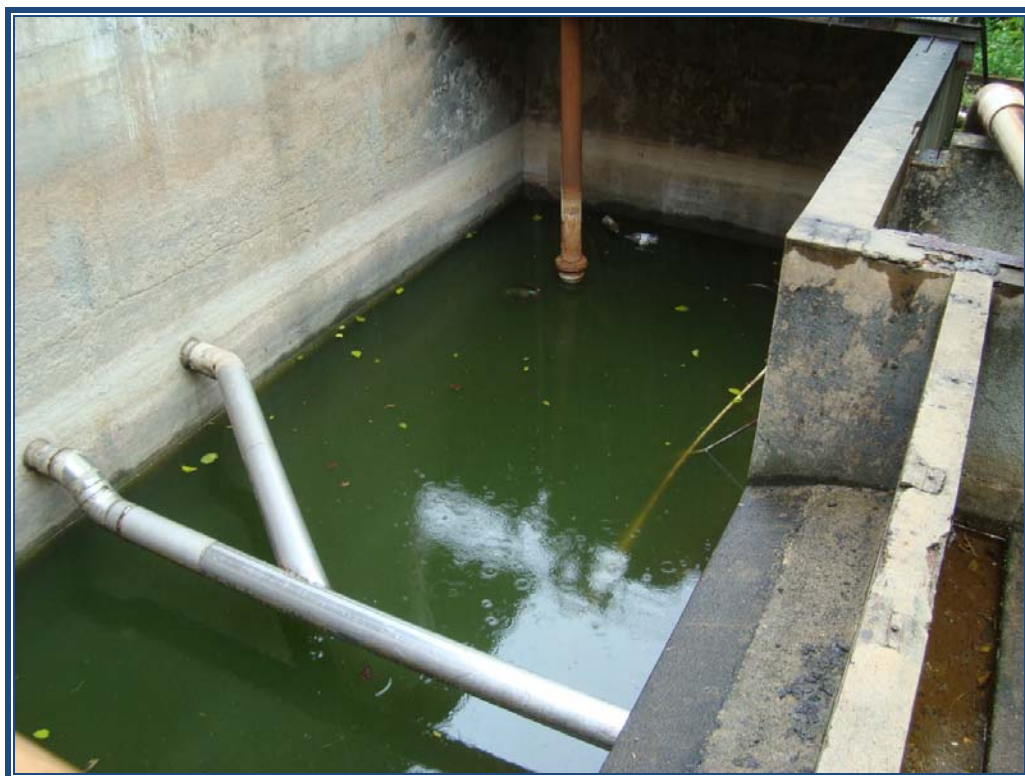
**Foto 64** – Detalhe tratamento de resíduos – estado ruim

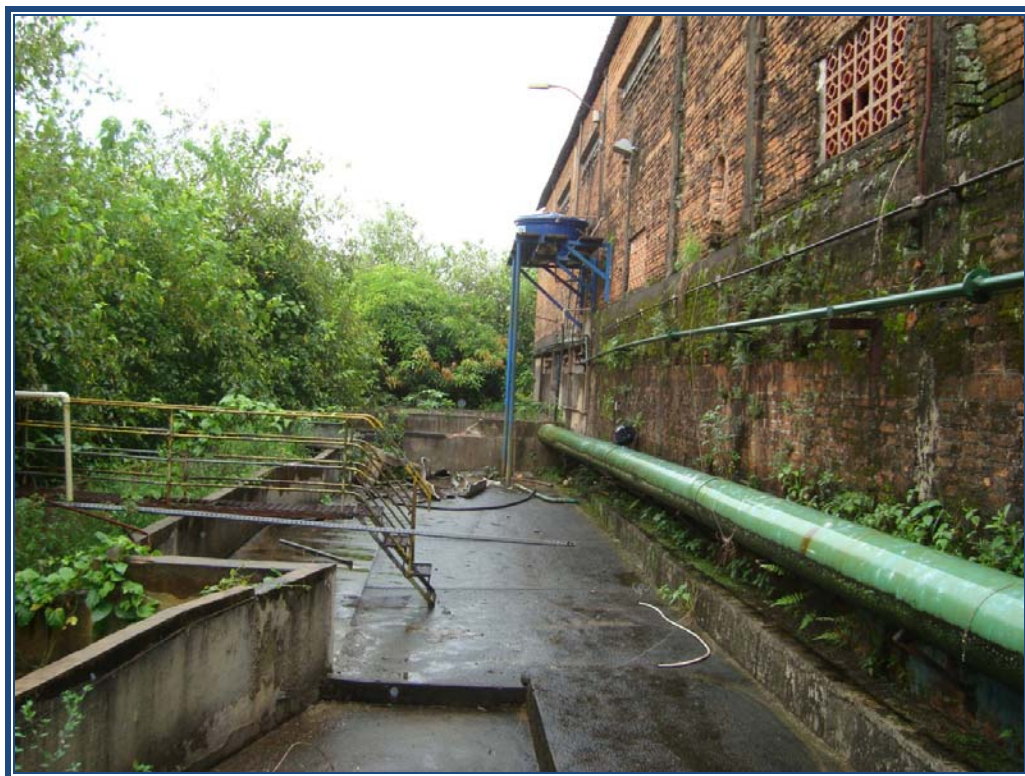
**Foto 65** – Vista exterior de prédio de produção – sem manutenção

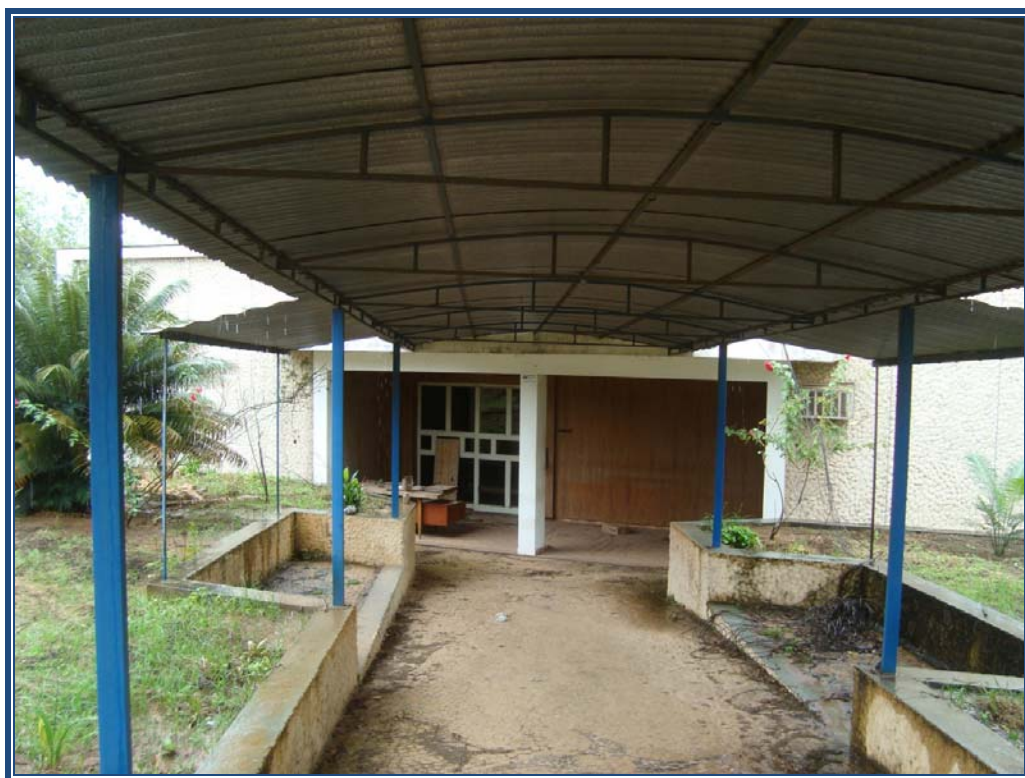
Construção em alvenaria, piso cerâmico, cobertura com telhas cerâmicas, esquadrias de ferro. Instalações elétricas e hidráulicas em estado ruim de conservação.

**Foto 67** – Vista de entrada do escritório – sem manutenção

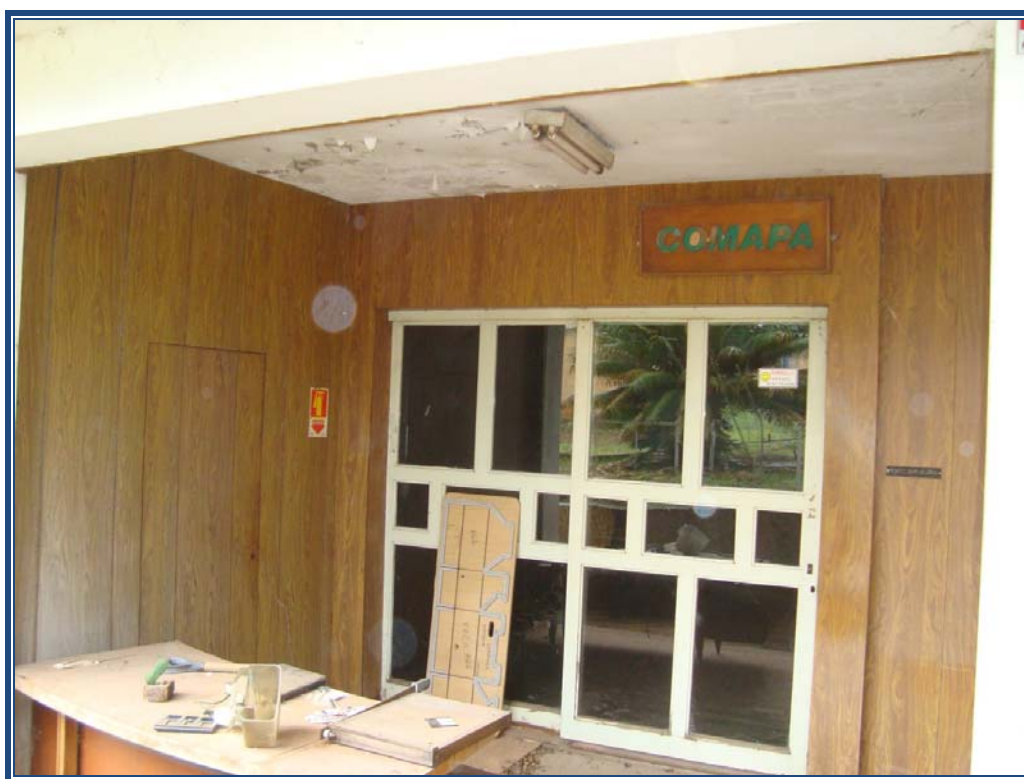
**Foto 68** – Vista do escritório abandonado
