**EXMO. SR. DR. JUIZ DE DIREITO DA 6ª VARA CÍVEL  
DE BARUERI**

**PROCESSO: 0013339-89.2018.8.26.0068**

## **LAUDO AVALIATÓRIO**

O presente laudo objetiva a determinação do valor de mercado do imóvel situado na Alameda Mamoré nº 535 conjunto nº 111 do Edifício Personal Business Office, no bairro de Alphaville, matriculado sob nº 115.996 perante o 1º Cartório de Registro de Imóveis de Barueri e penhorado às fls. 91 dos autos.

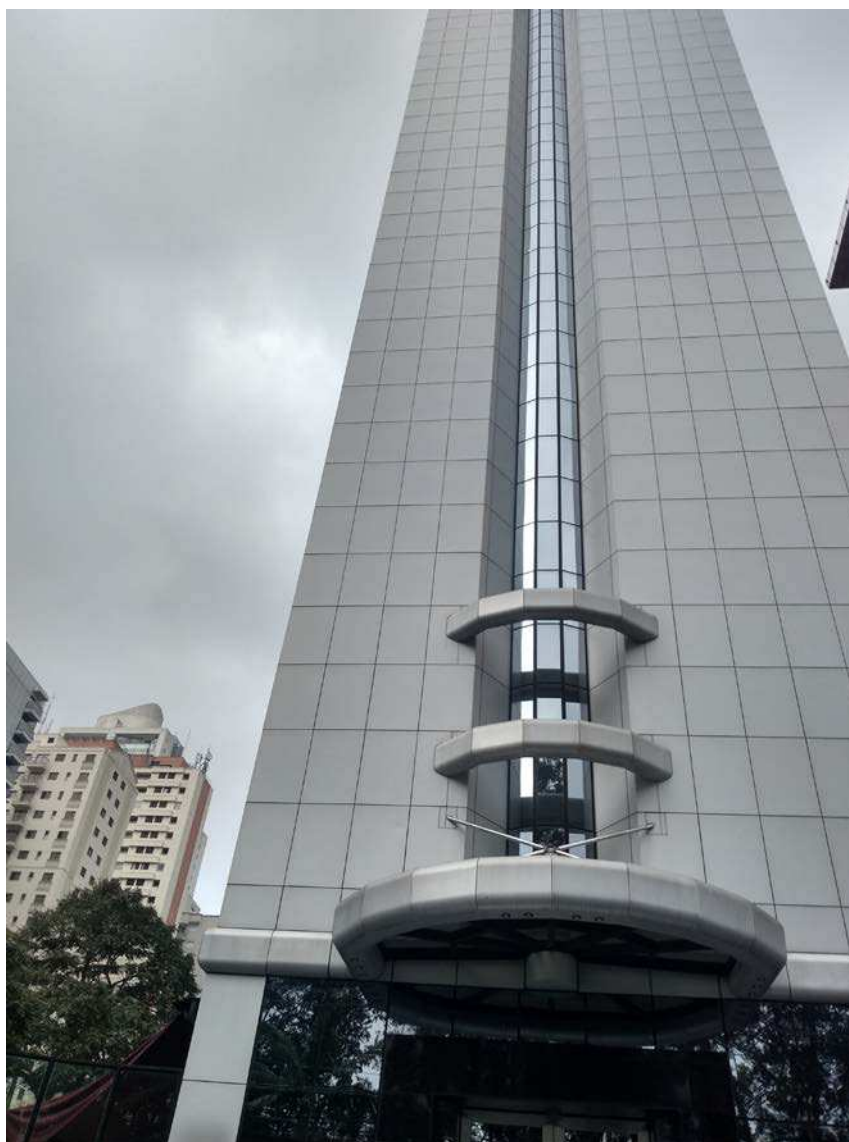
Sobre o terreno encontra-se erigido 1 (um) edifício destinado ao uso comercial, apresentando o prédio em questão fachada de vidro; piso em mármore; fechamento em alvenaria, sendo constituído de 1 (um) subsolo destinado a garagem; pavimento térreo com recepção e 20 (vinte) pavimentos superiores com 10 (dez) escritórios por andar, perfazendo um total de 200 (duzentos) conjuntos comerciais.

FOTO 7: FACHADA FRONTAL.

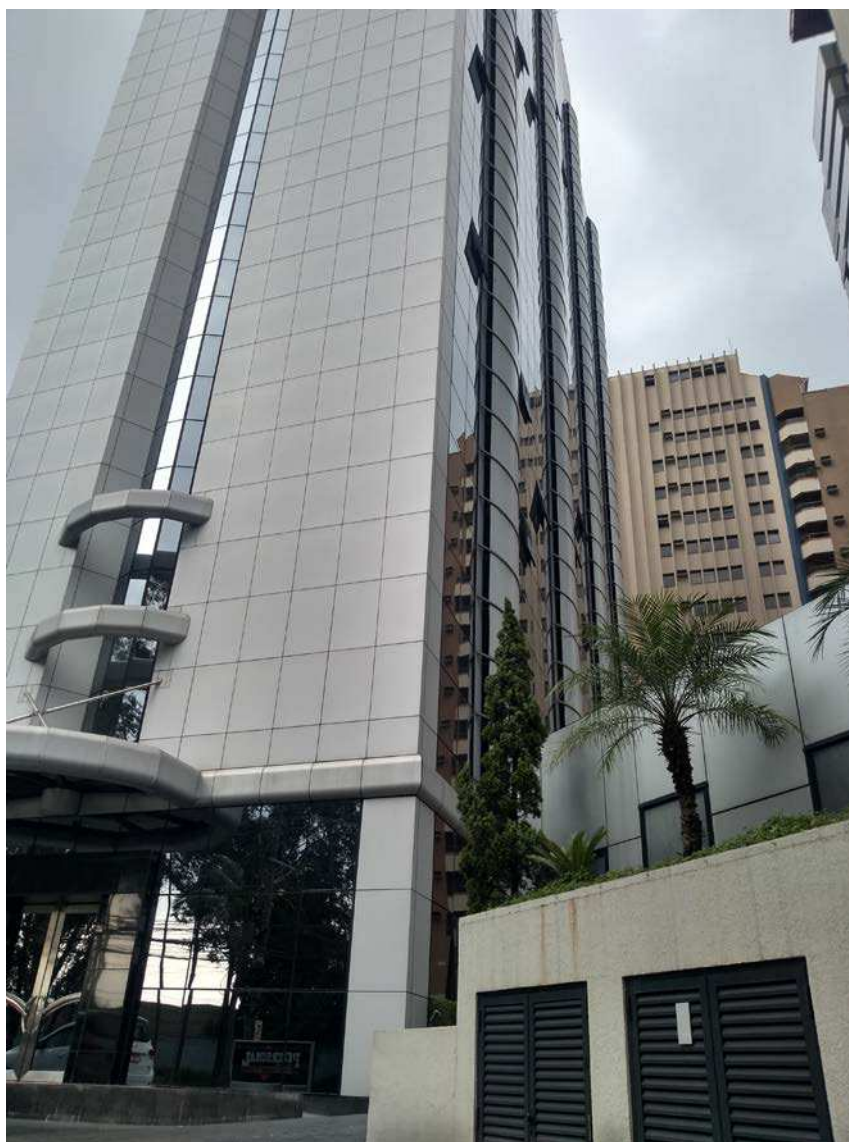
FOTO 8: FACHADA LATERAL.

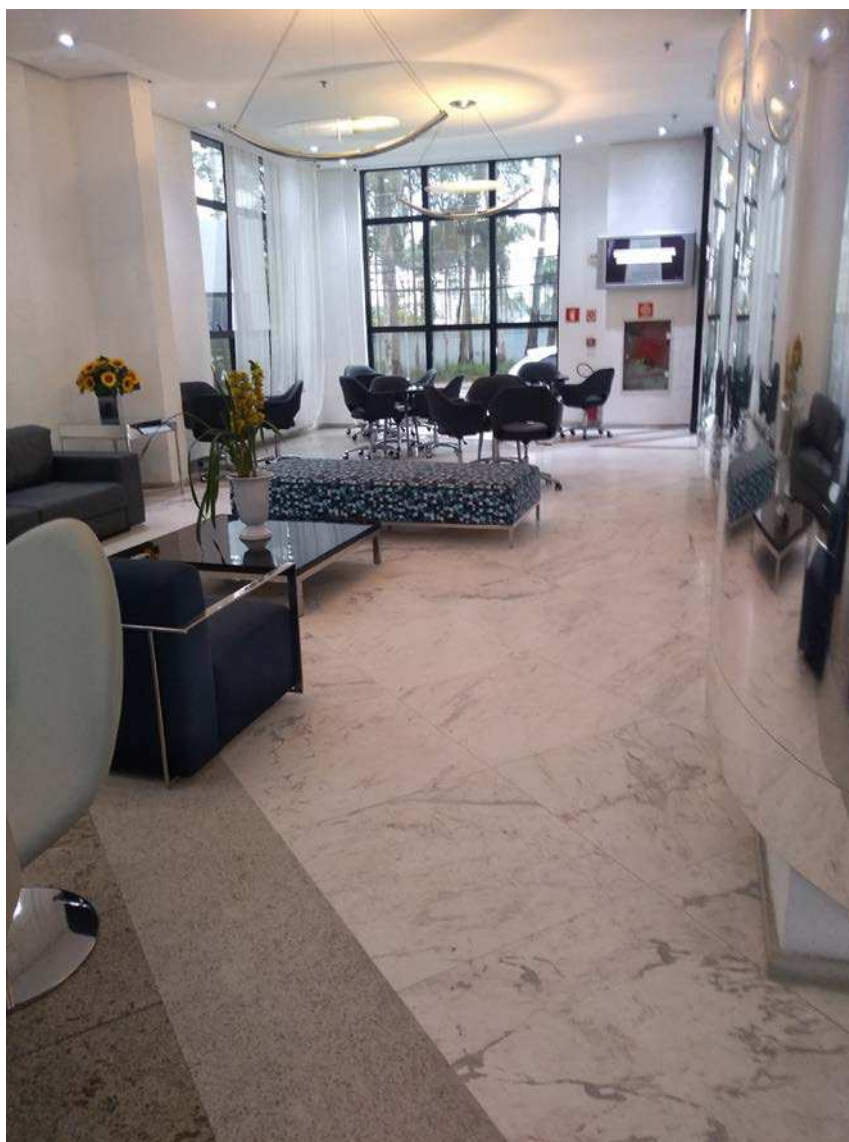
O hall social do térreo do edifício apresenta piso em granito; paredes em alvenaria com massa corrida; forro de laje; fechamento em alvenaria. O hall social do andar apresenta piso em granito; paredes em alvenaria; forro de laje.

FOTO 9: HALL SOCIAL.

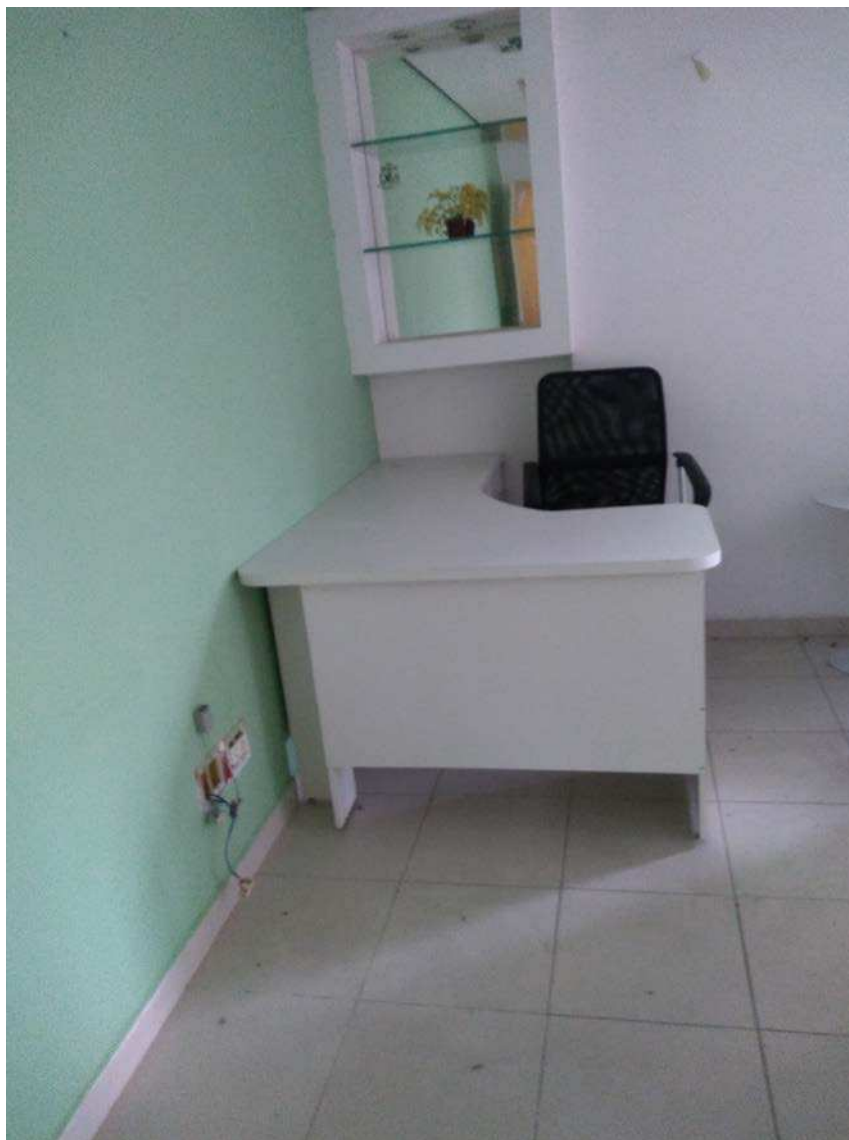
**RECEPÇÃO:** Piso em cerâmica; paredes com pintura e massa corrida; forro de laje; esquadrias de alumínio com vidro liso.

FOTO 13: RECEPÇÃO DO ESCRITÓRIO.

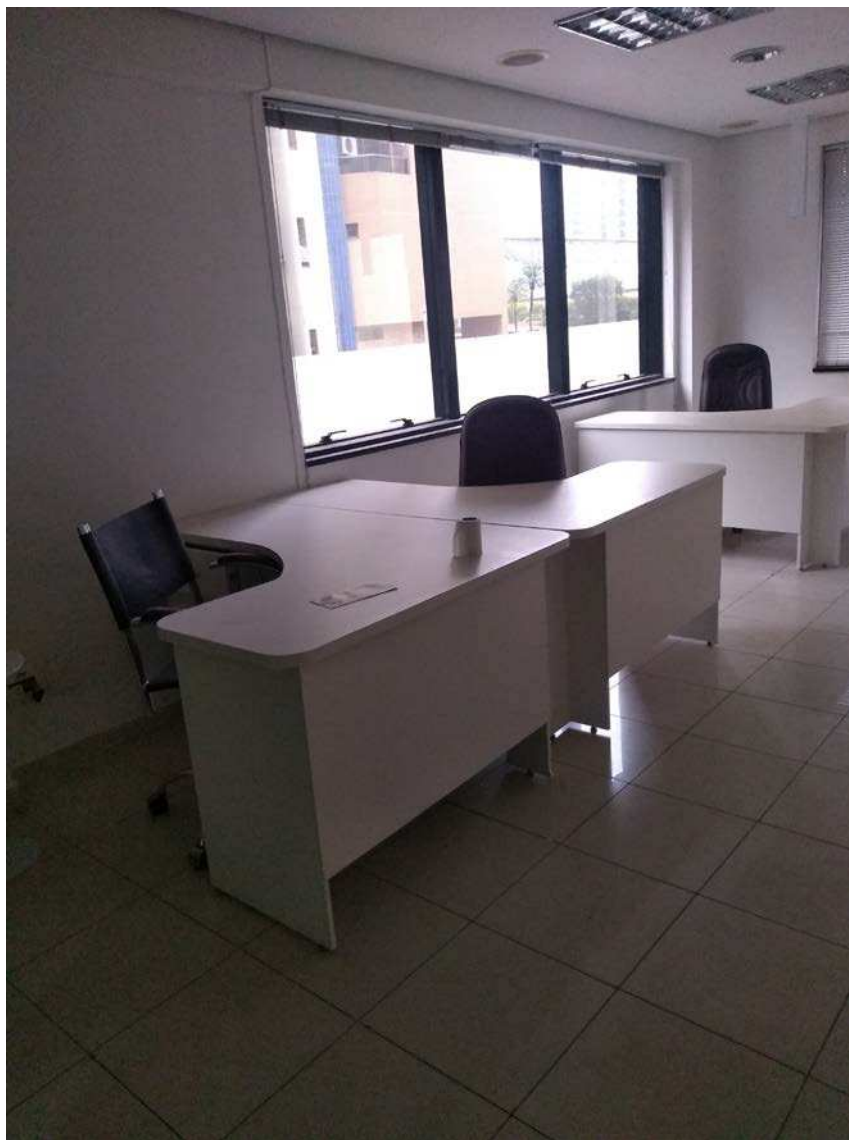
**SALA DE REUNIÃO:** Piso em cerâmica; paredes em massa corrida; forro de laje; esquadrias de alumínio com vidro liso.

FOTO 14: SALA DE REUNIÃO.
