EXCELENTÍSSIMO(A) SENHOR(A) DOUTOR(A) JUIZ(A) DE DIREITO DA 41ª VARA CÍVEL DO FORO CENTRAL JOÃO MENDES JÚNIOR – COMARCA DE SÃO PAULO/SP**PROCESSO DIGITAL Nº 1076209-28.2016.8.26.0100****TIPO: EXECUÇÃO DE TÍTULO EXTRAJUDICIAL – DESPESAS CONDOMINIAIS****REQUERENTE: CONDOMÍNIO EDIFÍCIO BARÃO DE FORMOSA****REQUERIDOS: ESPÓLIOS DE FRANCISCO ROBERTO COSTA TRAVASSOS**

DANIELA BIAZOTTI, engenheira civil inscrita no CREA sob nº 170544399-0, perita judicial nomeada nos Autos cf. fl. 196, vem respeitosamente à presença de V. Ex.^a **ENTREGAR O LAUDO DE AVALIAÇÃO.**

O objetivo da presente perícia é avaliar o **conjunto comercial** especificado na matrícula como sendo o **4º pavimento superior (ou 9º andar) do condomínio Edifício Barão de Formosa**, com área privativa de 182,00m², registrado sob número de matrícula 43.213 do 5º Cartório de Registro de Imóveis de São Paulo. Tal imóvel está localizado na Rua Formosa nº 51, bairro Centro Histórico, na cidade de São Paulo, estado de São Paulo.

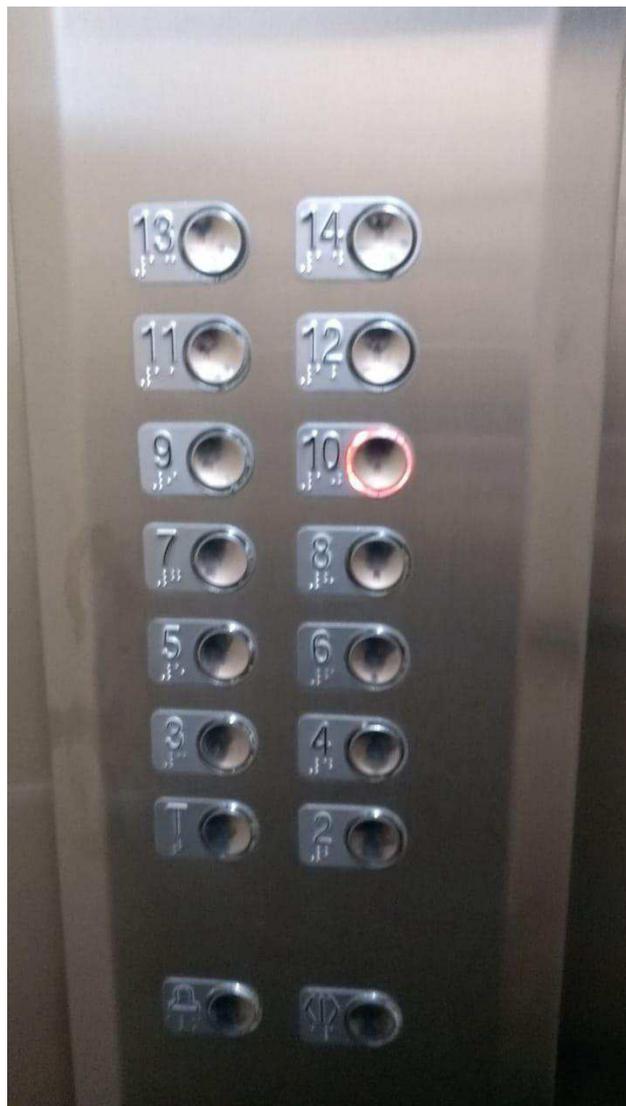
O condomínio possui uma nomenclatura peculiar dos pavimentos conforme registro da especificação do condomínio, quando de sua abertura. Dessa forma a signatária tabelou a descrição do registro e da contagem dos pavimentos perante painel dos elevadores existentes:

FOTO 3 – FOTO DO PAINEL DO ELEVADOR COM A CONTAGEM DOS PAVIMENTOS.

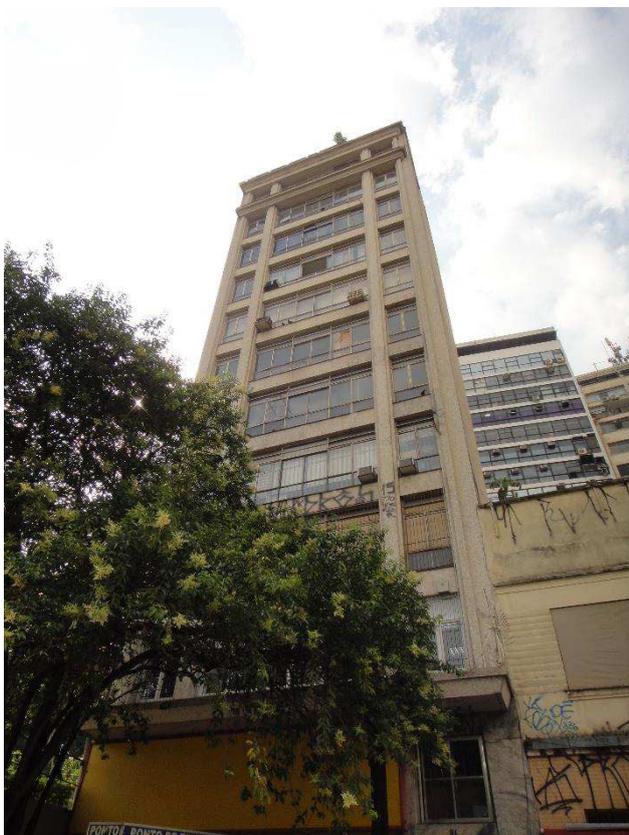
FOTO 4 – VISTA GERAL DA FACHADA DO PRÉDIO.

De forma geral o edifício também necessita de reparos importantes conforme foi demonstrado nas fotos das fachadas no item 3.1 do presente trabalho.

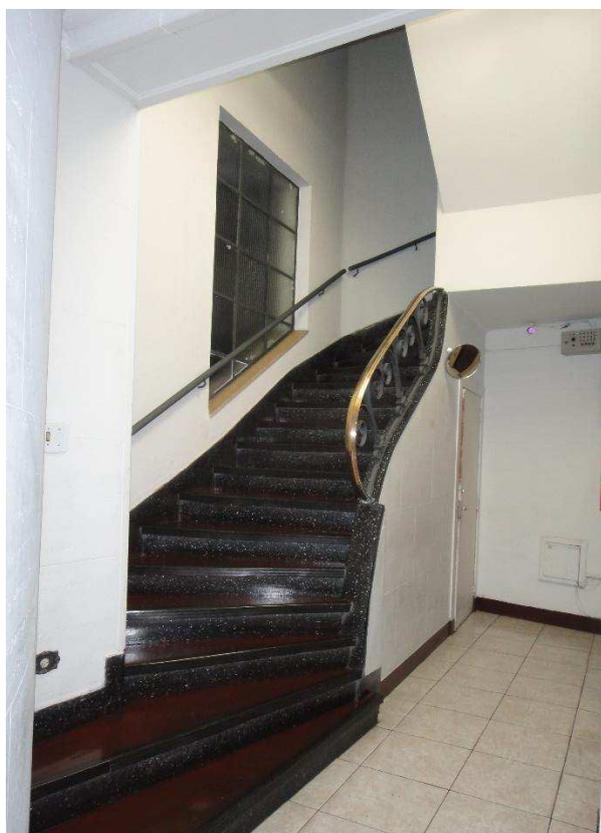
Possui torre única sendo atendida por dois elevadores, escadaria de emergência sem portas corta-fogo, portaria com controle de acesso através de porteiro (localizada no nível do mezanino) e com uma loja comercial no térreo.

FOTO 8 – ESCADARIA DE EMERGÊNCIA.

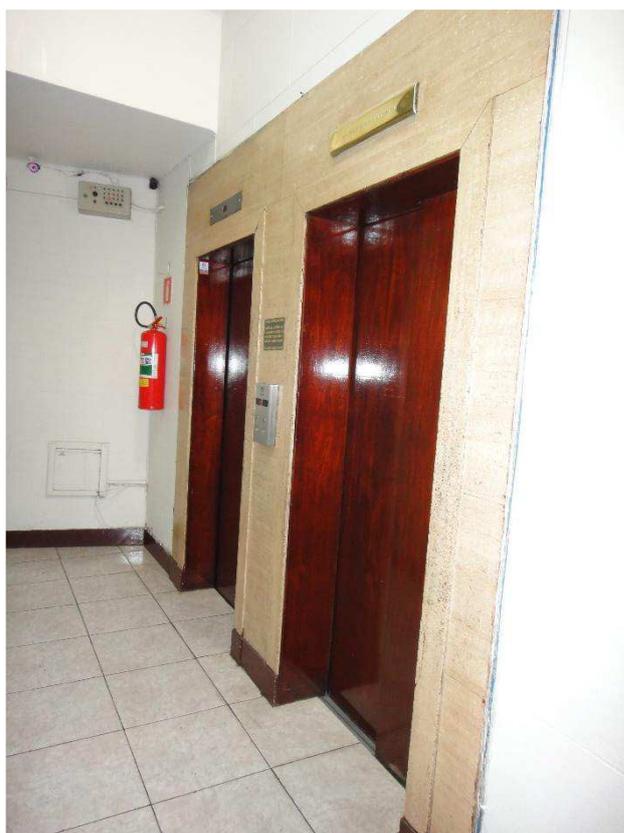
FOTO 9 – ELEVADORES DE ACESSO AOS PAVIMENTOS SUPERIORES.

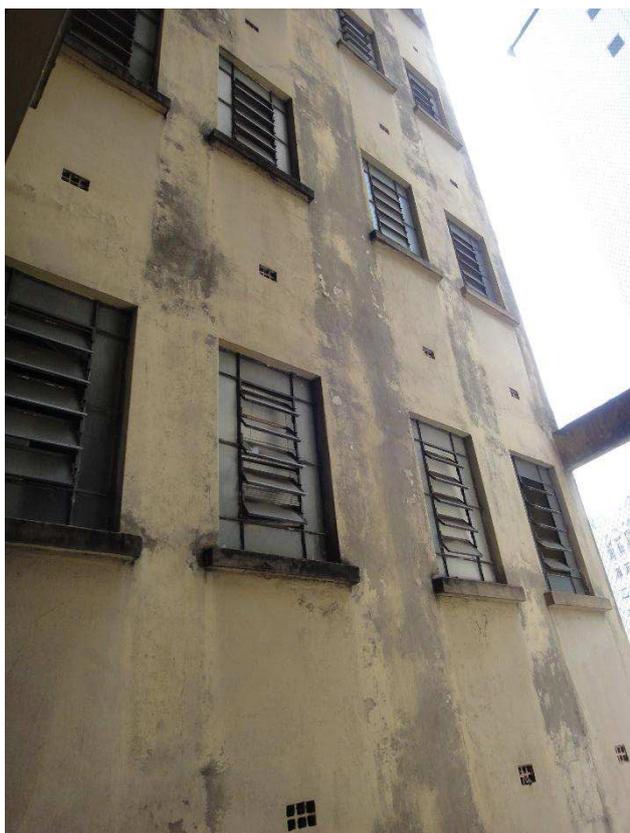
FOTO 10 – VISTA DAS CONDIÇÕES DA FACHADA DOS FUNDOS.

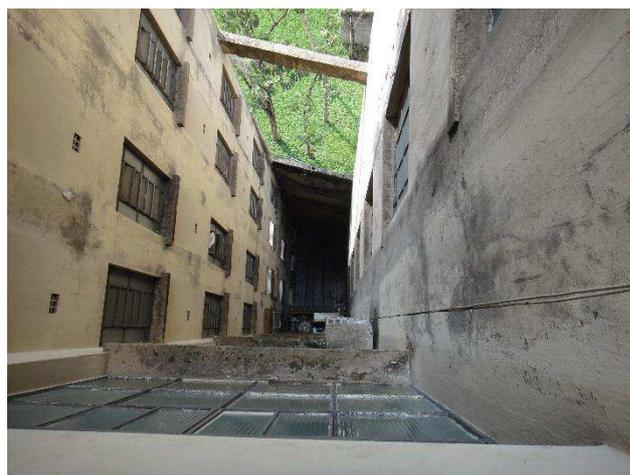
FOTO 11 – OUTRA VISTA DA FACHADA DOS FUNDOS.

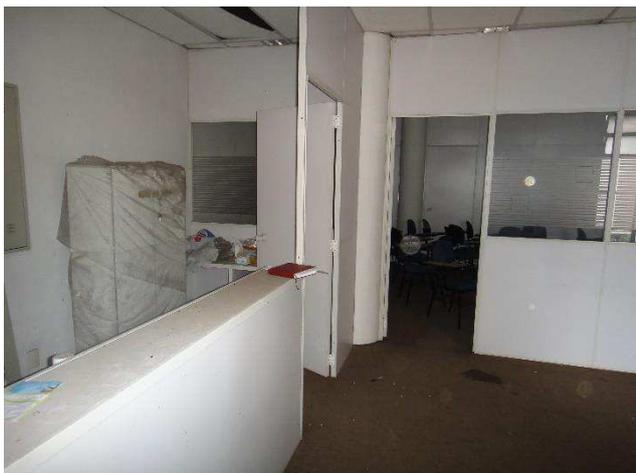
Possui divisórias em laminado melamínico removível, revestimento de piso em carpete e forro modular EPS.

FOTO 16 – VISTA GERAL DA UNIDADE COM AS DIVISÓRIAS EM LAMINADO MELAMÍNICO.

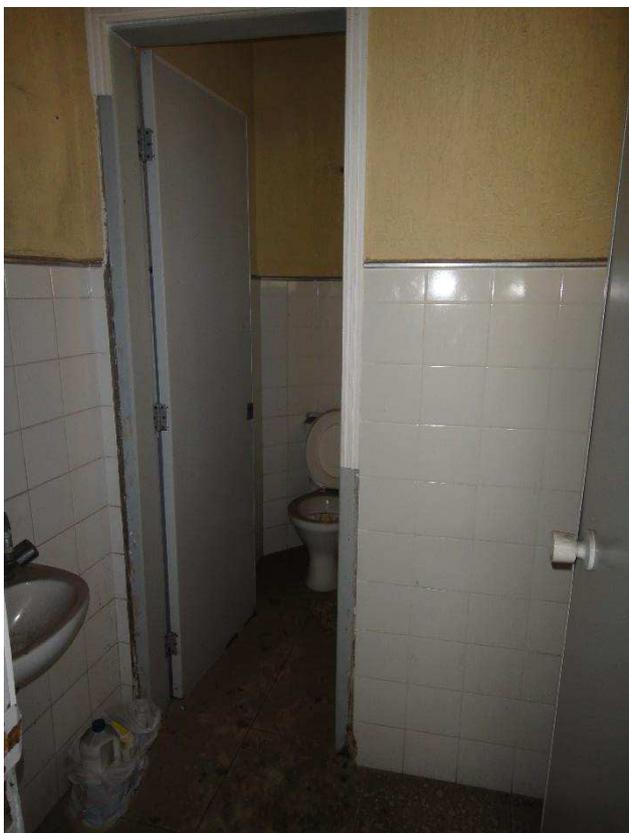
As áreas molhadas possuem piso cerâmico, revestimento de parede com cerâmica até meia altura com restante em textura e laje com pintura.

FOTO 22 – VISTA DE UM DOS SANITÁRIOS.

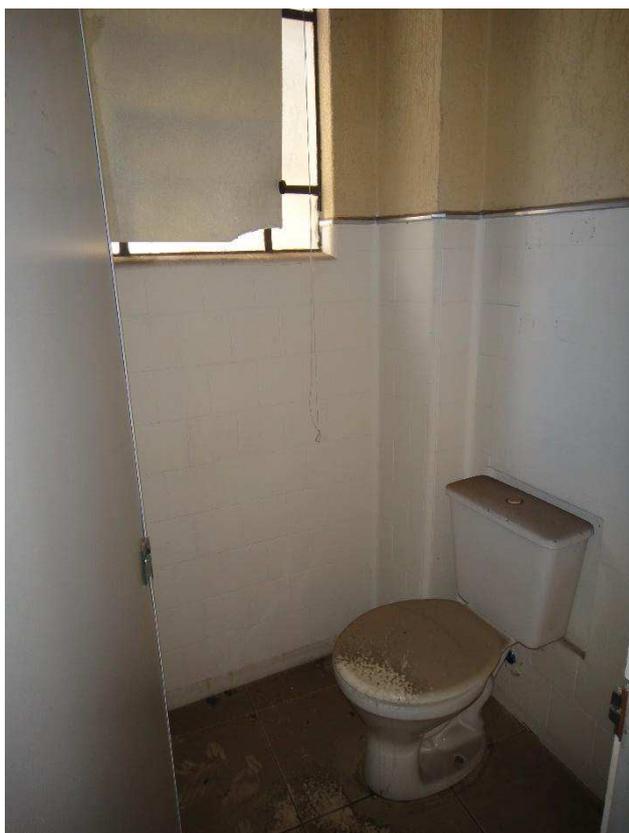
FOTO 24 – VISTA DO OUTRO SANITÁRIO.
