PROCESSO: 0003806-49.2006.8.26.0223

HELIO RISCHER VARISE, engenheiro, perito judicial, nomeado nos autos do **PROCEDIMENTO ORDINÁRIO** ajuizado pelo **CONDOMÍNIO EDIFÍCIO SOROCOTUBA III** contra **ARCHAVIL MAMAS DONELIAN**, tendo realizado todos os estudos e diligências atinentes ao caso, vem, respeitosamente, apresentar o seguinte:

LAUDO DE AVALIAÇÃO

2.- AVALIAÇÃO DO APTO. 41 - ED. PRAIA DO LEME

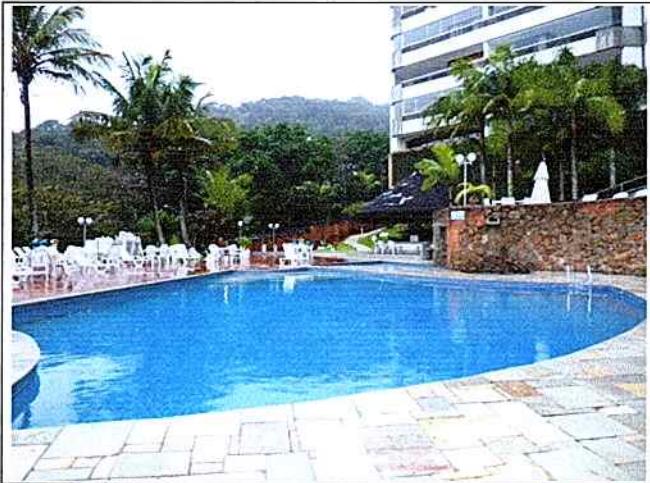
Foto 7: Vista geral da área de piscinas e lazer do empreendimento.

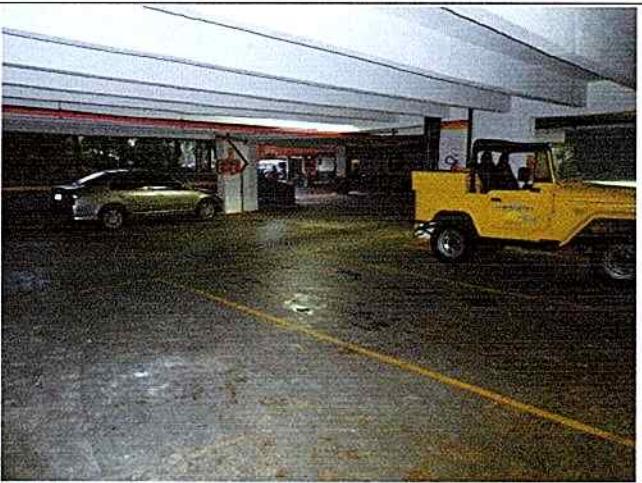
Foto 8: Vista geral do interior da garagem.

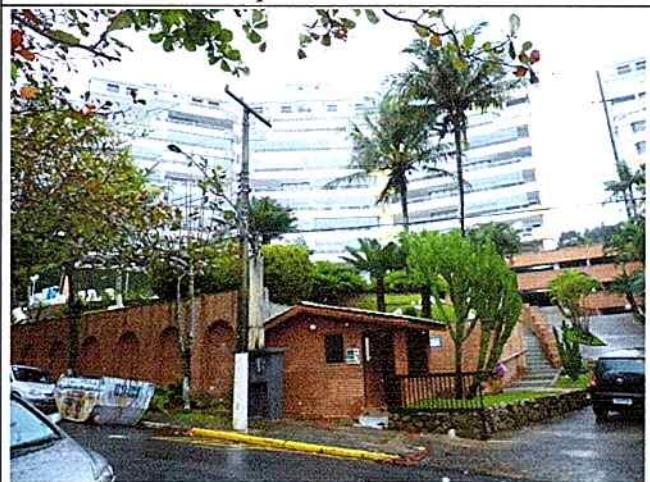
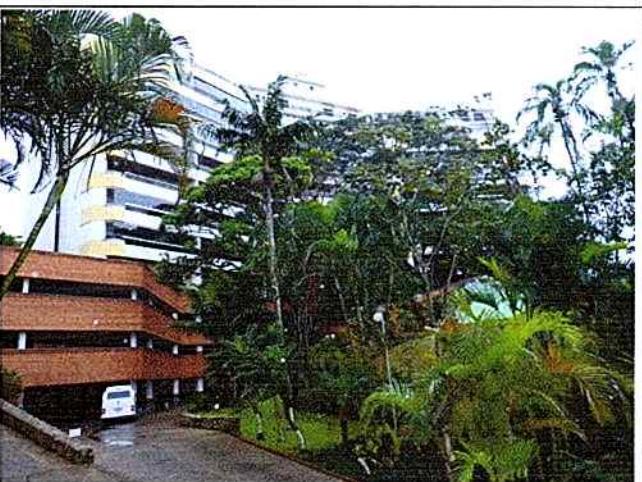
Sobre o terreno encontram-se erigidos 3(três) edifícios geminados, destinados ao uso residencial, os quais constituem o Condomínio Sorocotuba III.

O Edifício Praia do Leme onde se localiza a unidade avalianda, apresenta externamente fachada revestida em pastilhas cerâmicas; piso revestido em pedras; áreas ajardinadas; fechamento em muros revestido em pedras e gradis de alumínio anodizado.

Fotos 9 e 10: Vista geral dos edifícios que compõem o Condomínio Sorocotuba III.

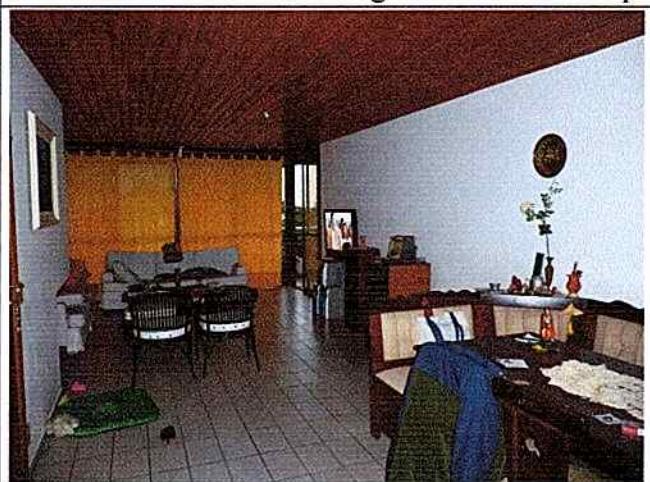
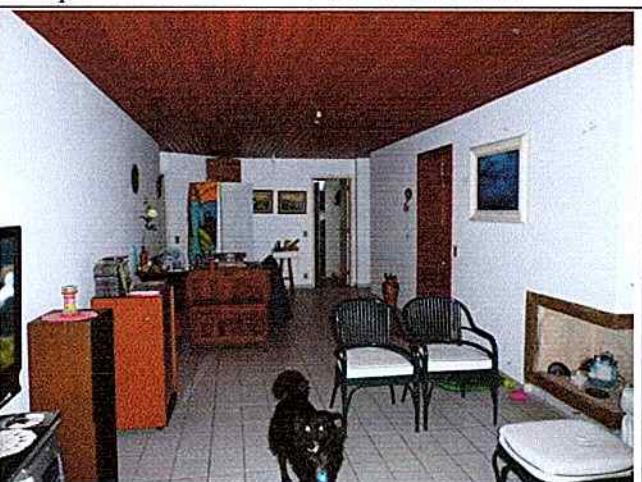
SALA DE ESTAR/JANTAR: Piso com revestimento cerâmico; paredes revestidas em pintura látex sobre massa corrida; forro em madeira com luminárias embutidas; esquadria de alumínio anodizado com vidro liso.

Fotos 11 e 12: Vista geral da sala de estar/jantar

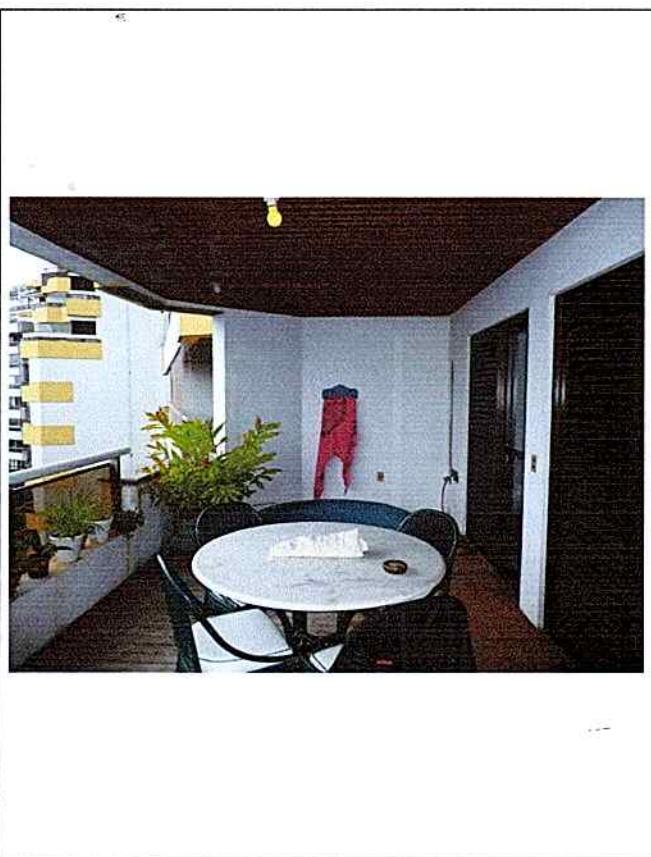
VARANDA: Piso em assoalho de madeira; paredes revestidas em pintura látex sobre massa fina; forro em madeira; guarda-corpo em alumínio anodizado com fechamento em vidro temperado.

Foto 13: Vista geral da varanda do apartamento

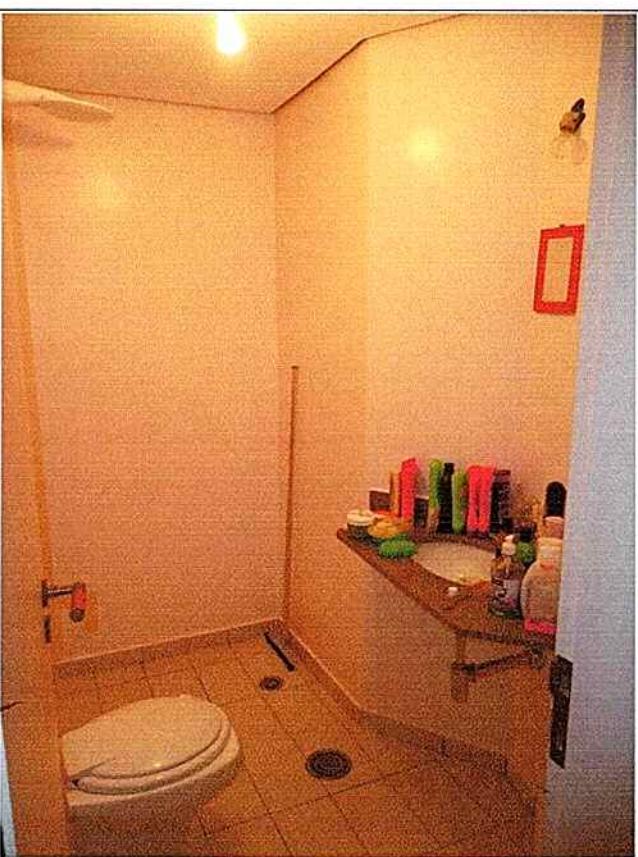
LAVABO: Piso com revestimento cerâmico; paredes revestidas em pintura epóxi sobre massa acrílica; bancada em granito com cuba cerâmica; vaso sanitário em louça cerâmica; ventilação forçada por exaustão; forro em gesso.

Foto 14: Lavabo.

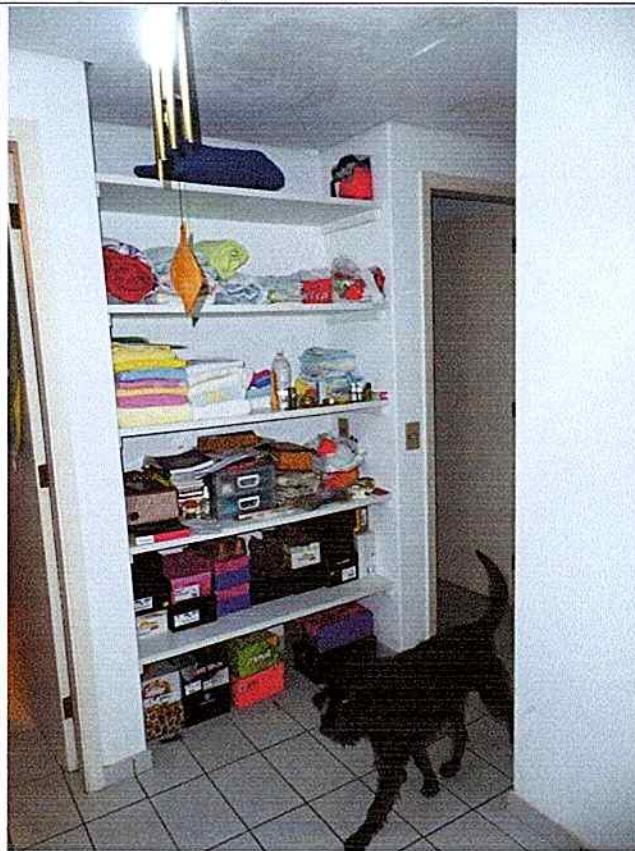
HALL DE CIRCULAÇÃO INTERNA: Piso com revestimento cerâmico; paredes revestidas em pintura látex sobre massa corrida; forro em gesso.

Foto 15: Hall de circulação interna.

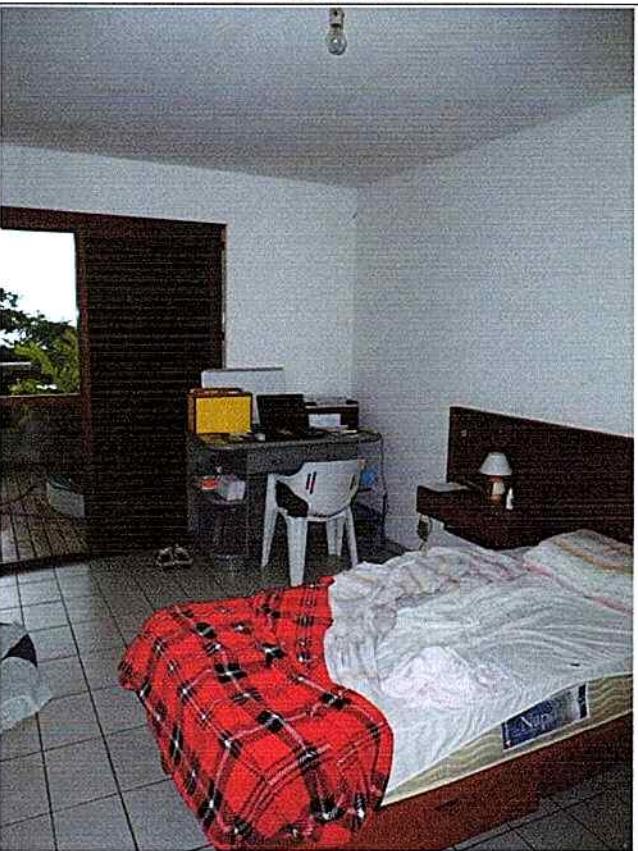
SUÍTE 1: Piso com revestimento cerâmico; paredes revestidas em pintura látex sobre massa corrida; forro em gesso; esquadria de alumínio anodizado com veneziana e vidro liso.

Foto 16: Dormitório – suíte 1.

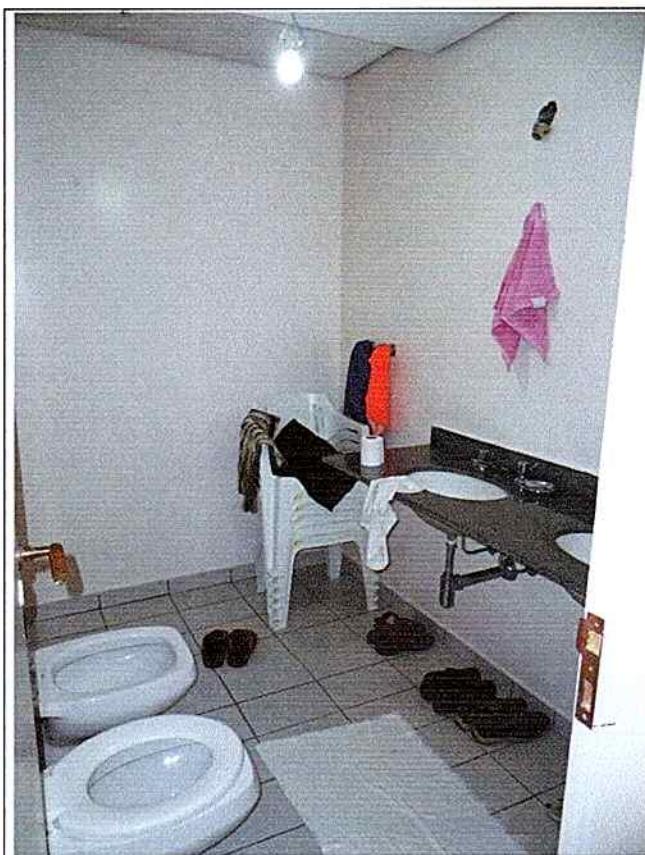
BANHEIRO SUÍTE 1: Piso com revestimento cerâmico; paredes revestidas com pintura epóxi sobre massa acrílica; forro em gesso; vaso sanitário em louça cerâmica; bancada em granito com cuba cerâmica; esquadria de alumínio anodizado com vidro fantasia.

Foto 17: Banheiro-suíte 1.

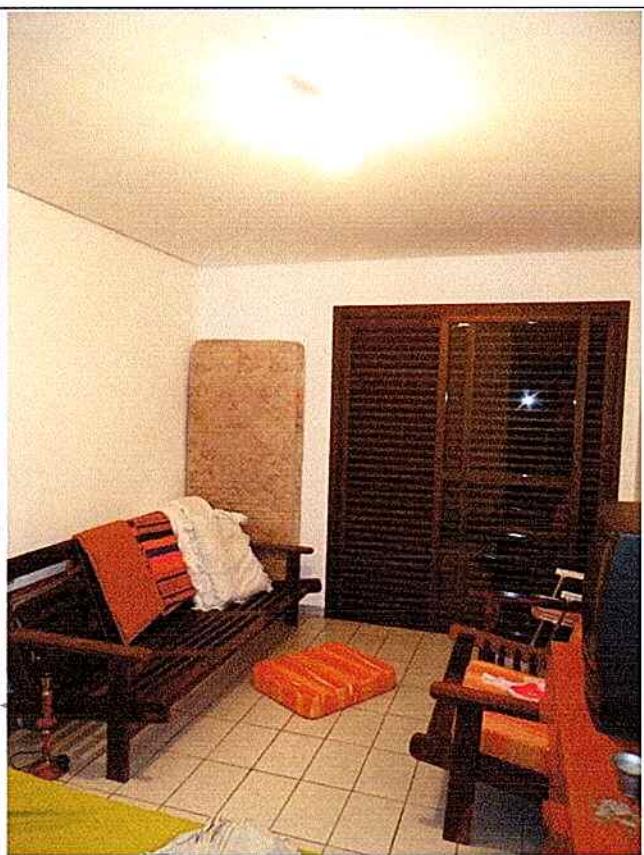
SUÍTE 2: Piso com revestimento cerâmico; paredes revestidas em pintura látex sobre massa corrida; forro em gesso; esquadria de alumínio anodizado com veneziana e vidro liso.

Foto 18: Dormitório-suíte 2.

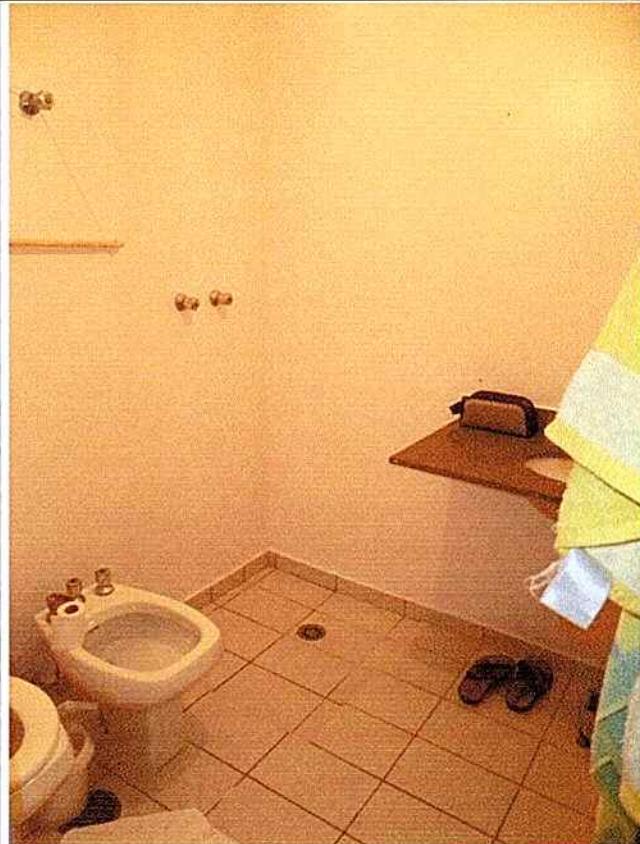
BANHEIRO SUÍTE: Piso com revestimento cerâmico; paredes revestidas com pintura epóxi sobre massa acrílica; forro em gesso; vaso sanitário em louça cerâmica; bancada em granito com cuba cerâmica; esquadria de alumínio anodizado com vidro fantasia.

Foto 19: Banheiro suite 2.

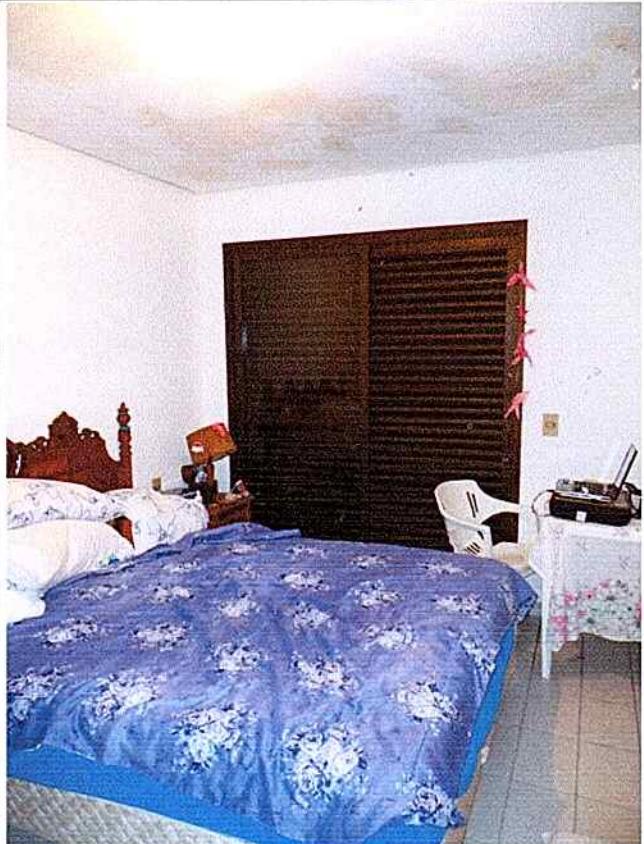
SUÍTE 3: Piso com revestimento cerâmico; paredes revestidas em pintura látex sobre massa corrida; forro em laje; esquadria de alumínio anodizado com veneziana e vidro liso.

Foto 20: Dormitório-suíte 3.

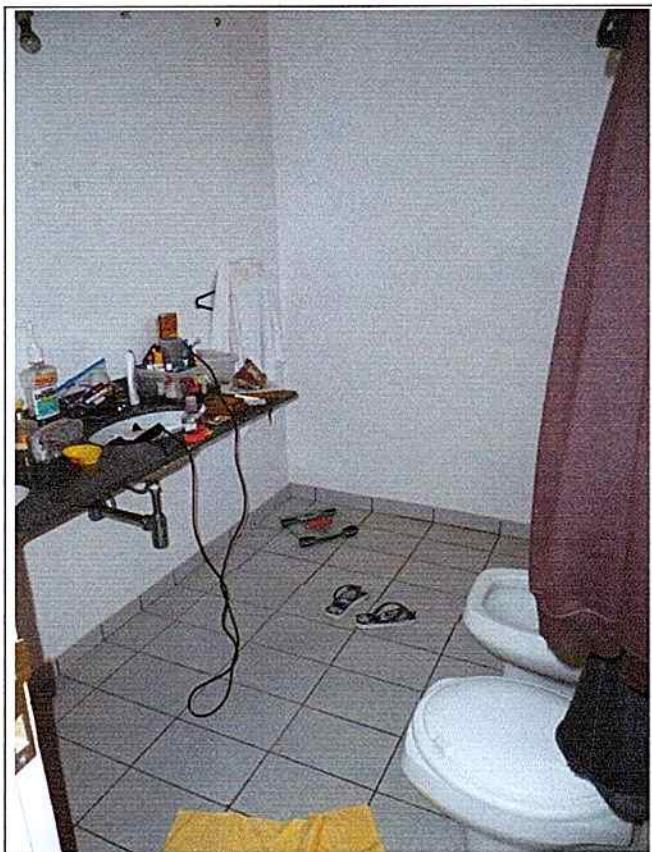
BANHEIRO SUÍTE 3: Piso com revestimento cerâmico; paredes revestidas com pintura epóxi sobre massa acrílica; forro em gesso; vaso sanitário em louça cerâmica; bancada em granito com cuba cerâmica; esquadria de alumínio anodizado com vidro fantasia.

Foto 21: Banheiro-suíte 3.

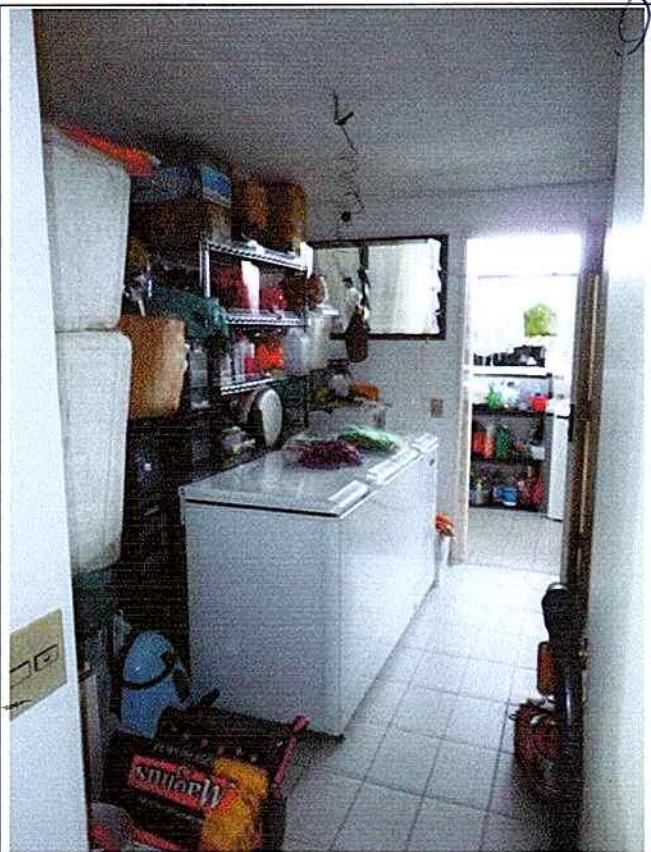
COZINHA: Piso com revestimento cerâmico; paredes revestidas em azulejos decorados até o teto; pia em granito com cuba dupla inox; forro em gesso; esquadria de alumínio anodizado com vidro liso.

Foto 22: Cozinha.

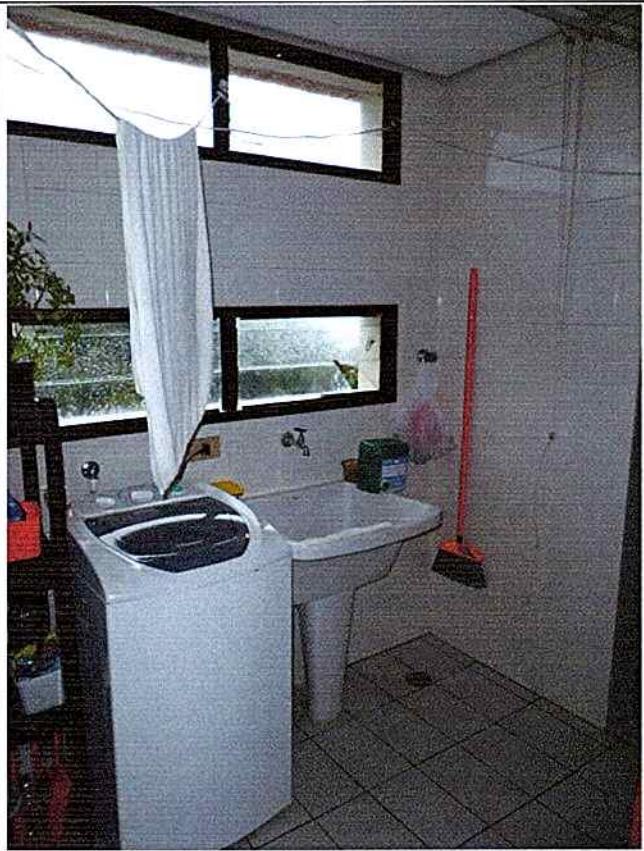
ÁREA DE SERVIÇO: Piso com revestimento cerâmico; paredes revestidas em azulejos decorados até o teto; forro em gesso; tanque em louça cerâmica; esquadria de alumínio com vidro liso.

Foto 23: Área de serviço.

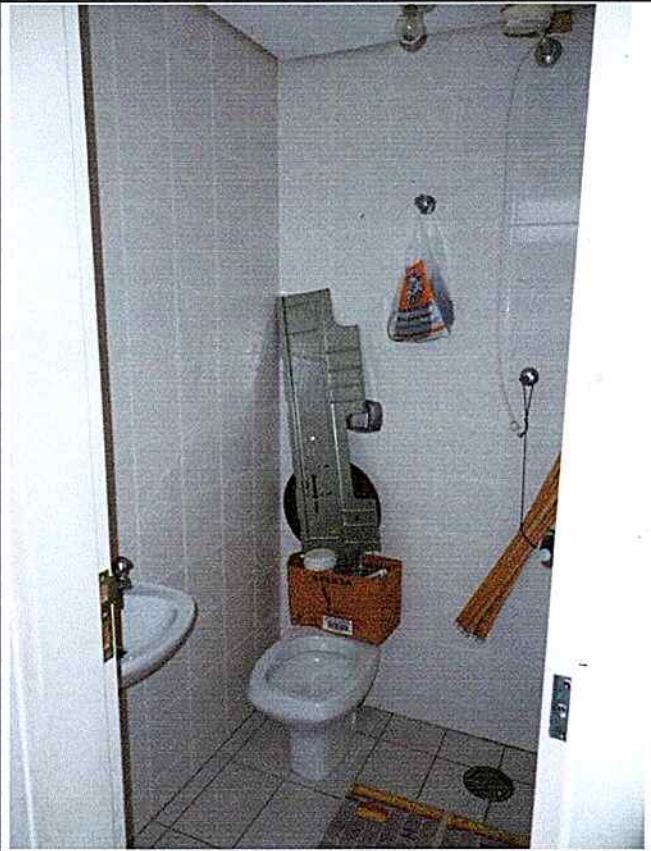
BANHEIRO DE EMPREGADA: Piso com revestimento cerâmico; paredes revestidas em azulejos decorados até o teto; forro em gesso; vaso sanitário e lavatório em louça cerâmica; ventilação permanente por exaustão.

Foto 24: Banheiro de empregada.
