AUTOS N.º 0000336-24.2021.8.26.0695

LAUDO DE AVALIAÇÃO

DESCRIÇÃO
<p>MATRÍCULA N.º 16.314, DO CARTÓRIO DE REGISTRO DE IMÓVEIS DA COMARCA DE ATIBAIA, ESTADO DE SÃO PAULO.</p> <p>Estrada do Paiol Velho, s/n.º, "Recanto dos Pixoxos", Bairro de Serra Negra, antigo do Mascate, Perímetro Rural do Município de Bom Jesus dos Perdões, Comarca de Atibaia, Estado de São Paulo.</p>

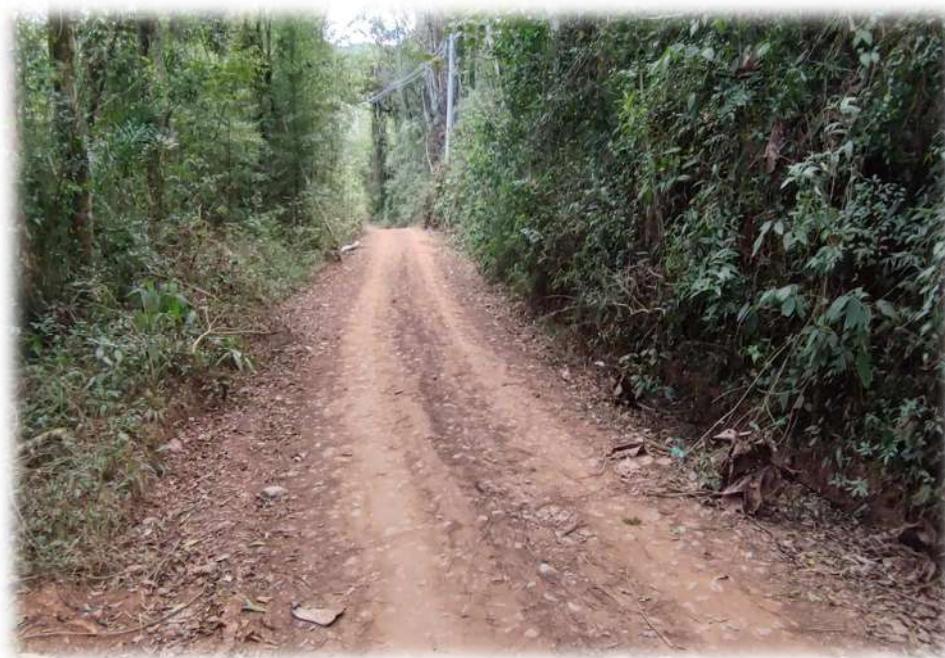
- FOTO N.º 07 -

Visão, no sentido contrário de direção, da Estrada do Paiol Velho, do trecho onde se localiza o imóvel, objeto da ação, denotando-se os melhoramentos públicos existentes. Referida via secciona o imóvel, tendo-se, à direita, “ÁREA 1” e, à esquerda, “ÁREA 2”.

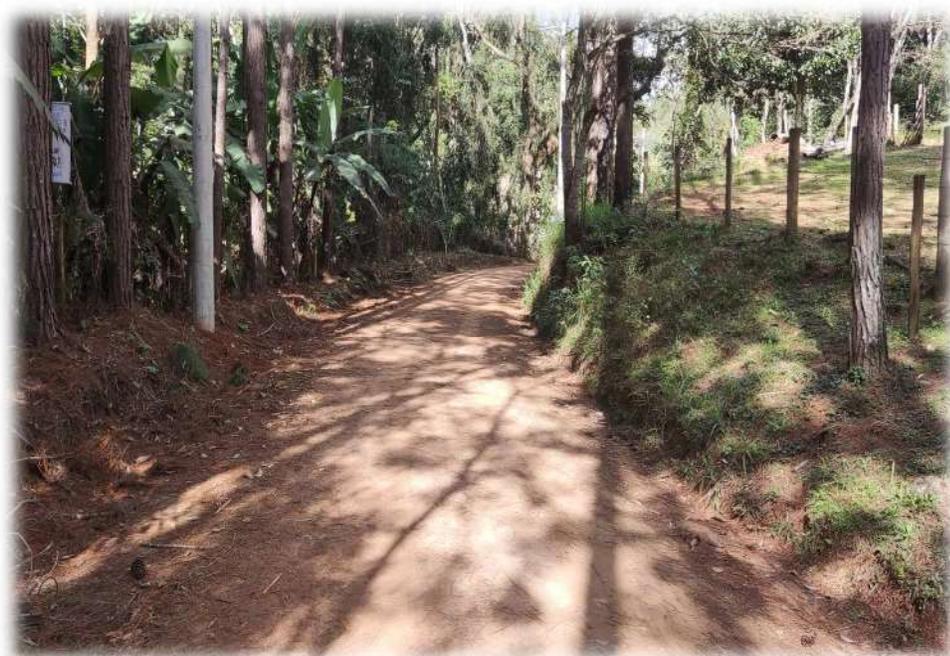
AVALIAÇÕES, PERÍCIAS DE ENGENHARIA E GRAFOSCÓPICA**- FOTO N.º 21 -**

Visual da Estrada do Paiol Velho, no trecho onde se situa o imóvel, objeto da presente ação, podendo-se notar os melhoramentos públicos existentes. Tal via secciona o imóvel, tendo-se, à direita, "ÁREA 1" e, à esquerda, "ÁREA 2".

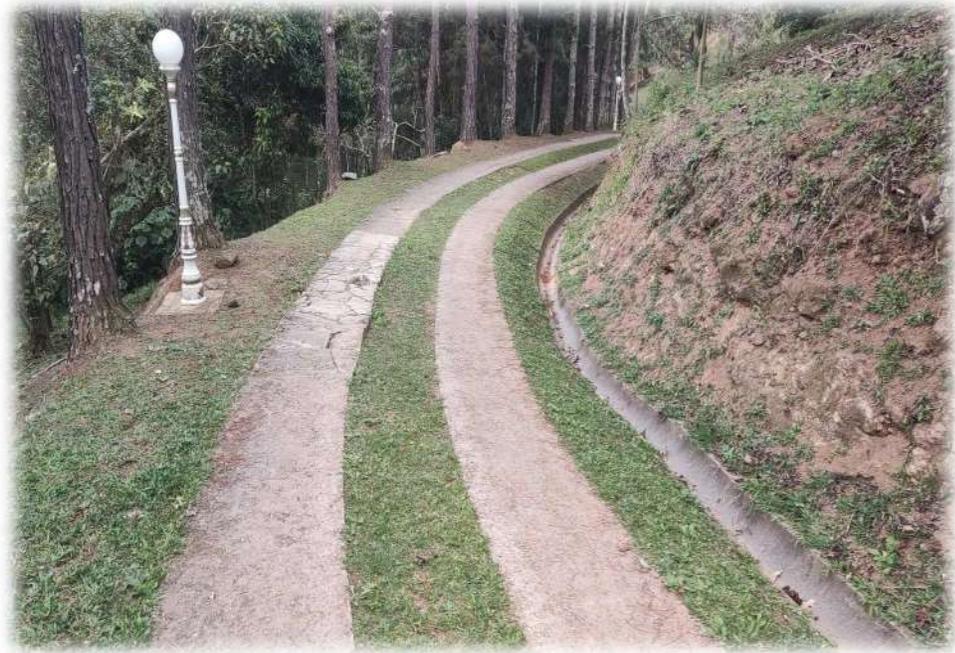
- FOTO N.º 74 -

Detalhe do calçamento de concreto armado e posteamento, com sistema de iluminação.

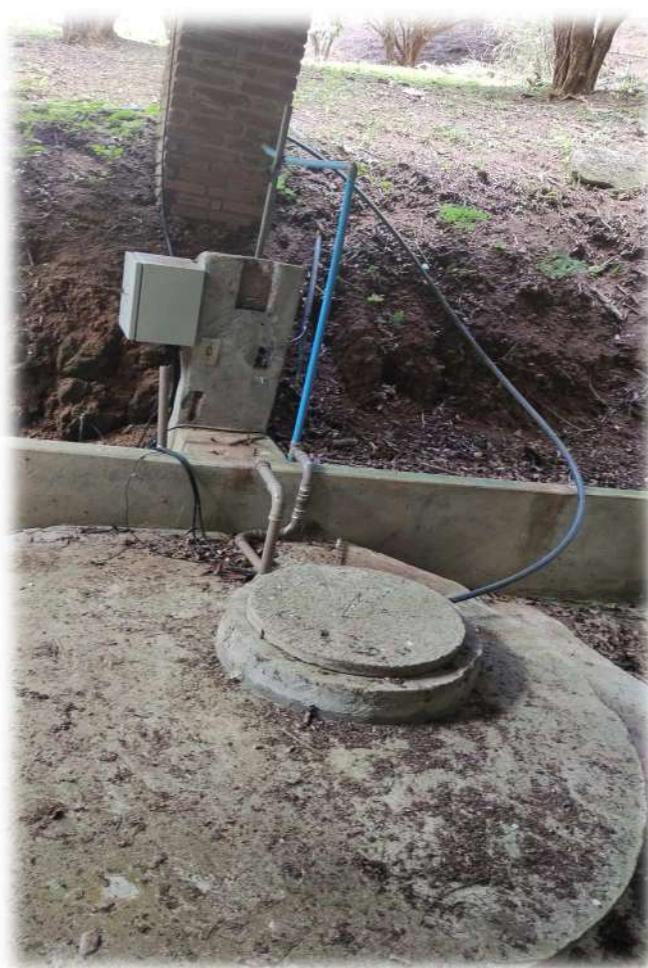
AVALIAÇÕES, PERÍCIAS DE ENGENHARIA E GRAFOSCÓPICA**- FOTO N.º 76 - (COBERTURA DO POÇO)**

Vista do poço caipira, o qual é revestido com tubos de concreto armado, bem como equipado com bomba.

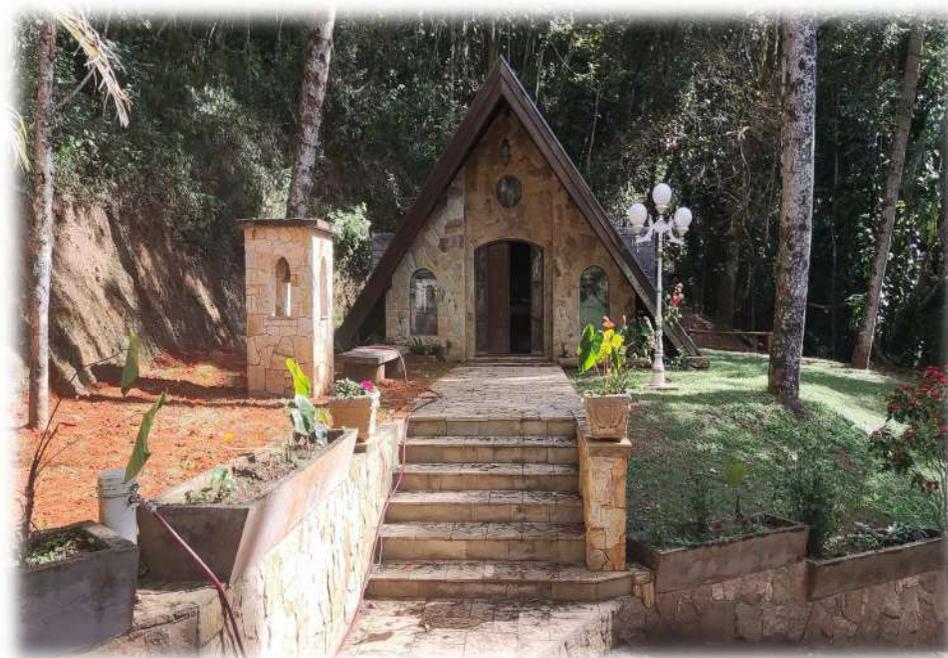
AVALIAÇÕES, PERÍCIAS DE ENGENHARIA E GRAFOSCÓPICA**- FOTO N.º 77 -**

*Visão da “capela” e do calçamento de concreto armado, revestido com pedra
Goiás, tendo-se, ainda, à esquerda, “campanário” (torre sineira).*

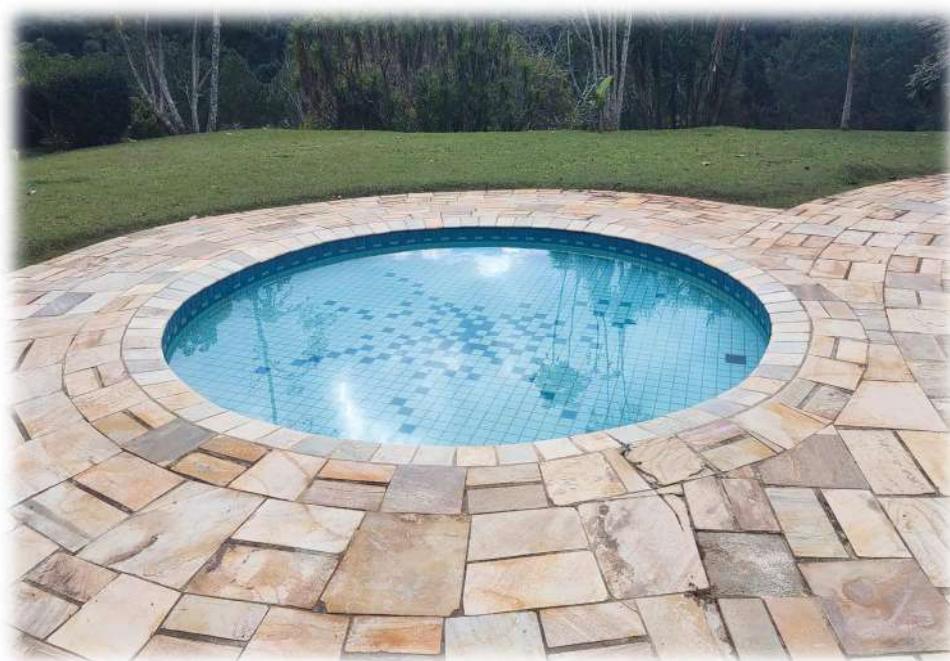
AVALIAÇÕES, PERÍCIAS DE ENGENHARIA E GRAFOSCÓPICA**- FOTO N.º 103 -**

Perspectiva da piscina – infantil, a qual possui as seguintes medidas: volume:

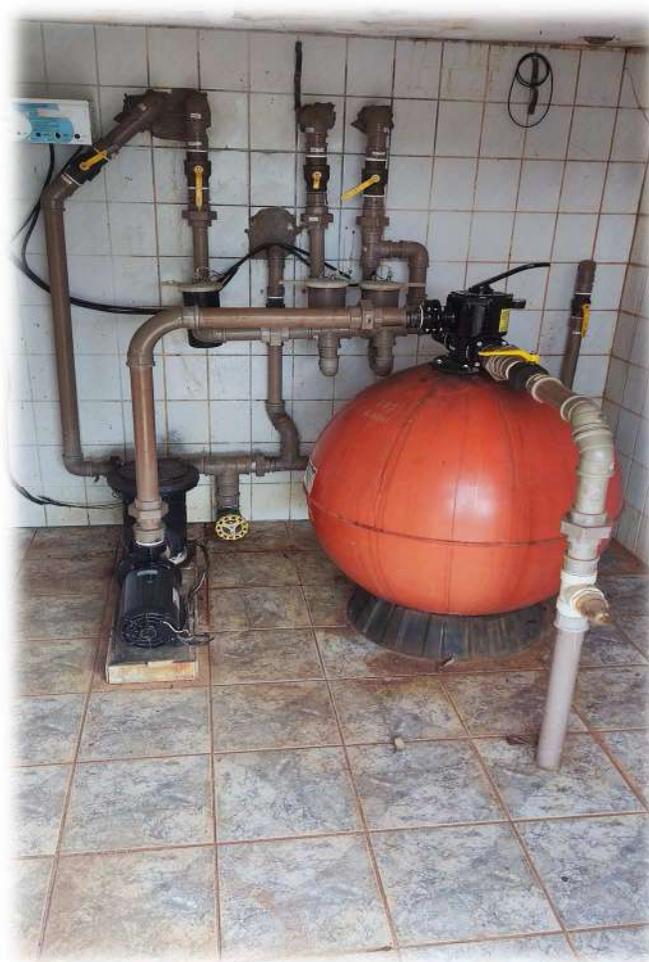
AVALIAÇÕES, PERÍCIAS DE ENGENHARIA E GRAFOSCÓPICA**- FOTO N.º 106 - (CASA DE BOMBA DAS PISCINAS)**

Aspectos gerais do cubículo que abriga dispositivos que mantêm a água das piscinas limpa, segura e em boas condições.
