**EXMO. SR. DR. JUIZ DE DIREITO DA 1ª VARA CÍVEL
DE BARUERI**

PROCESSO: 0012956-82.2016.8.26.0068

LAUDO AVALIATÓRIO

O presente laudo objetiva a determinação do valor de mercado do imóvel situado na Alameda Polônia nº 324, no bairro Alphaville Residencial, registrado sob nº 9.721 perante o 1º Cartório de Registro de Imóveis de Barueri e penhorado às fls. 252 dos autos.

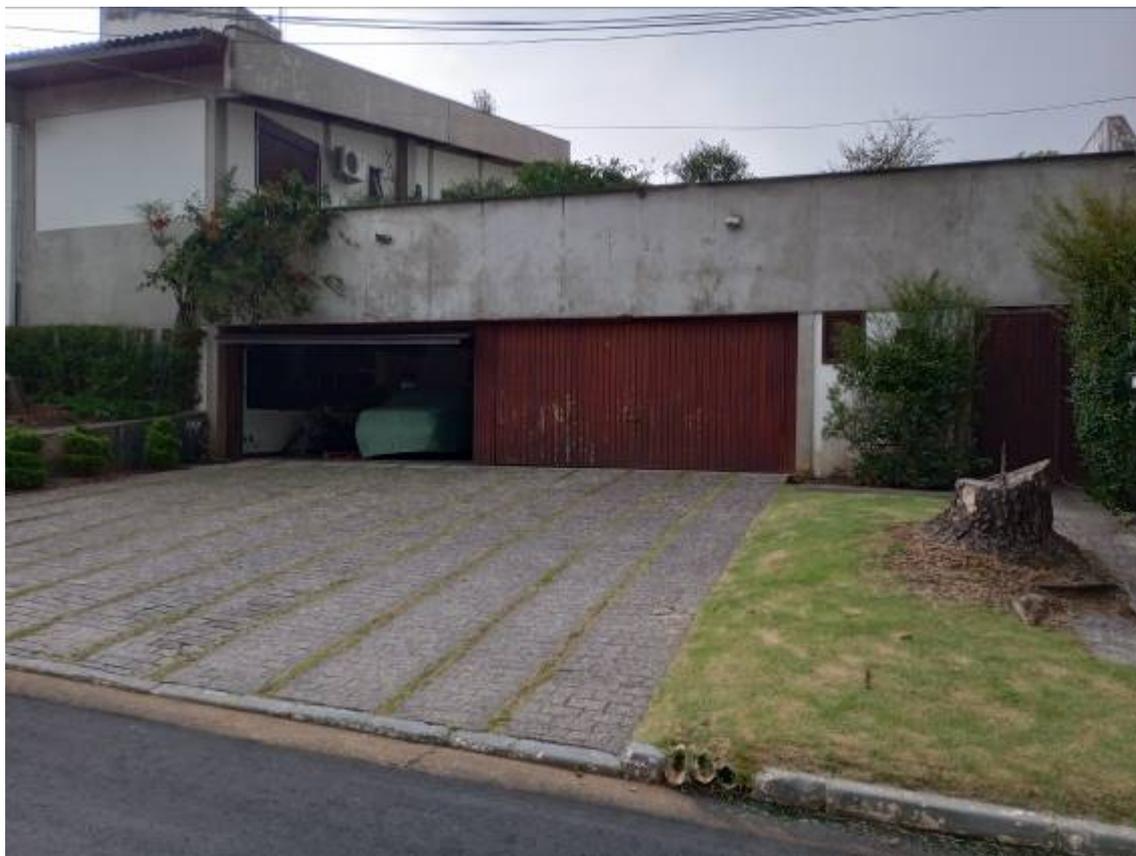
FOTO 3: GARAGEM.

GARAGEM: Piso cerâmico; forro de laje.

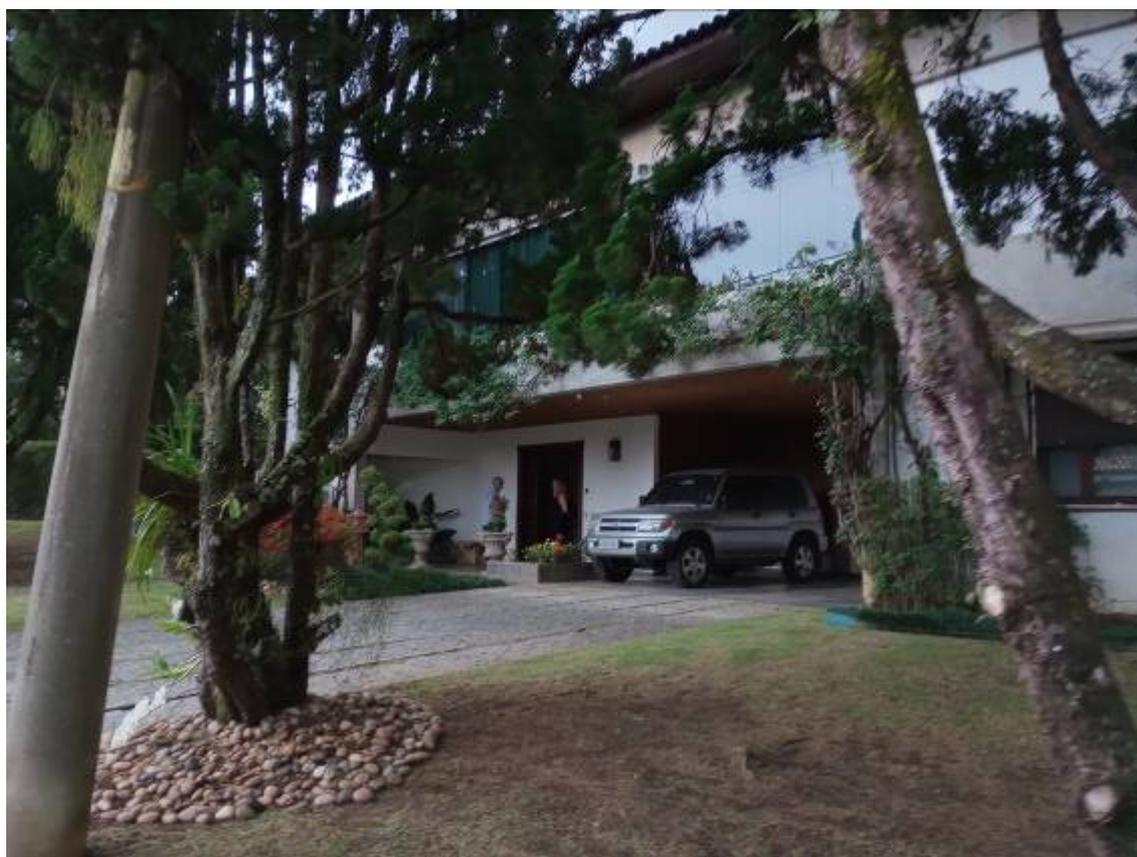
FOTO 4: FACHADA.

Sobre o terreno em questão encontra-se erigida 1 (uma) edificação com 3 (três) pavimentos, destinadas ao uso residencial, apresentando fachada revestida em pintura látex sobre massa corrida; piso em granito; cobertura em telhas; fechamento em muros de alvenaria.

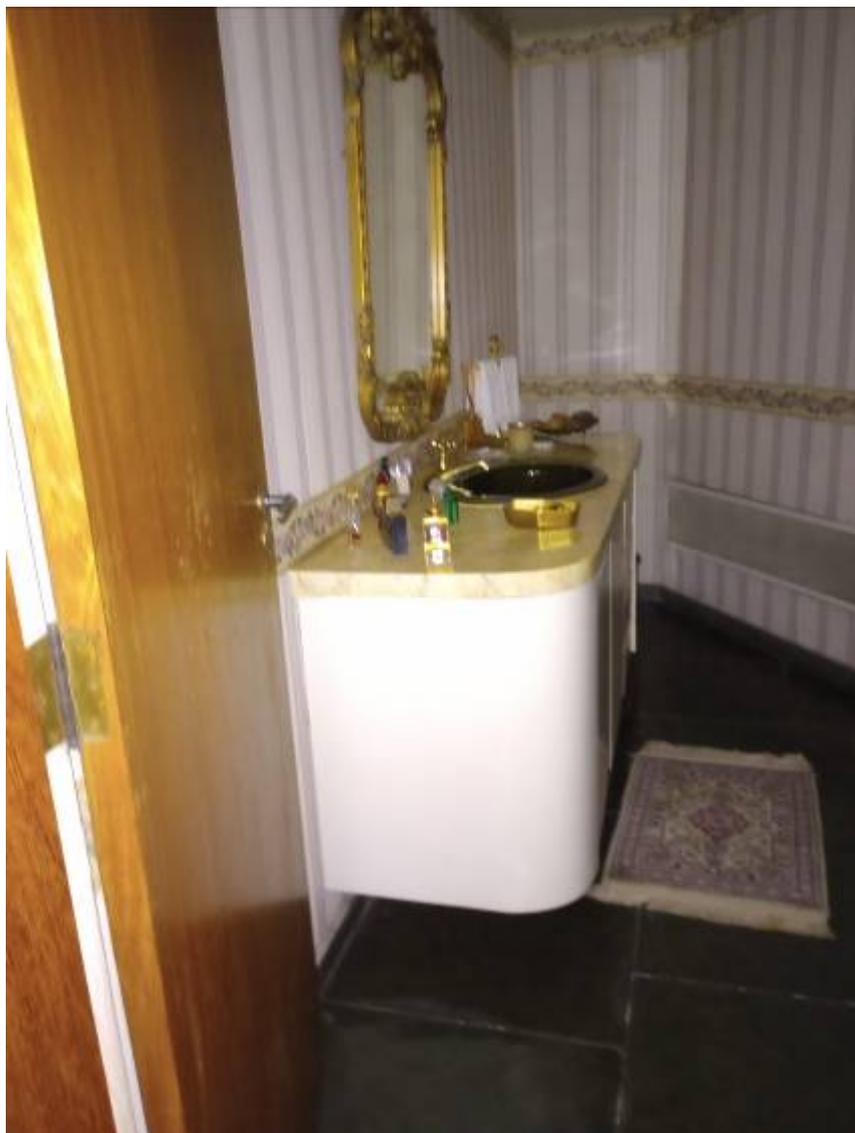
FOTO 10: LAVABO.

LAVABO: Piso em ardósia; paredes em mármore; cuba de cerâmica; forro de laje; caixilhos de madeira com vidro liso.

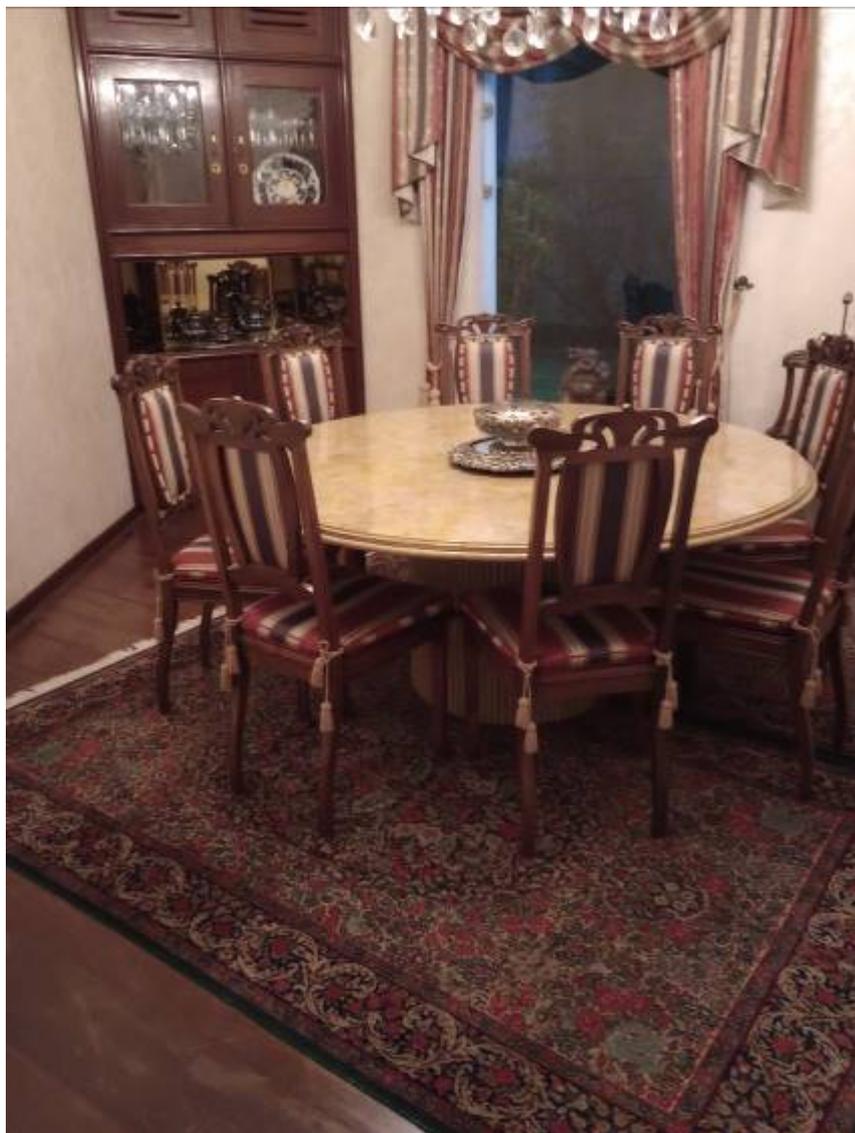
FOTO 11: SALA DE JANTAR.

SALA DE JANTAR: Piso em tabuas de madeira; forro de laje; pintura látex sobre massa corrida; esquadria de madeira com vidro liso.

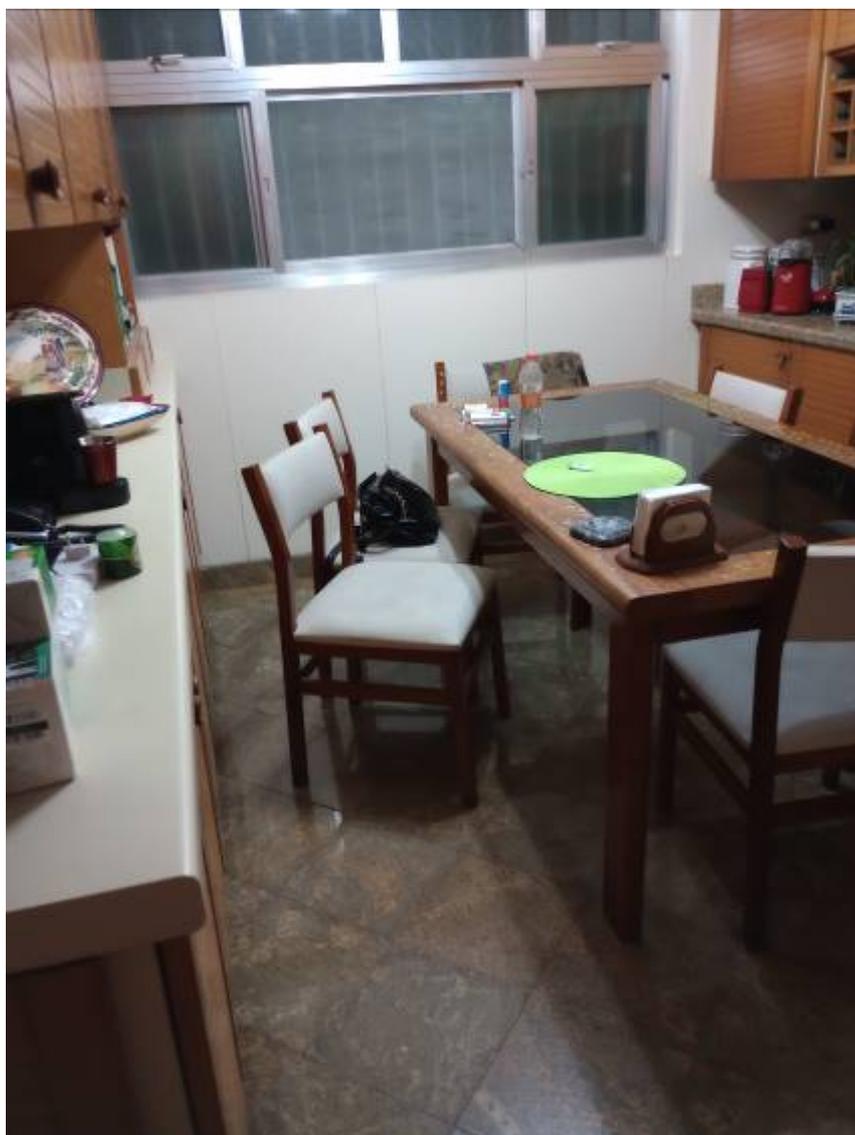
FOTO 12: COPA/COZINHA.

COPA/COZINHA: Piso em granito; forro de laje; paredes em azulejos; pintura látex sobre massa corrida; esquadria de alumínio com vidro liso.

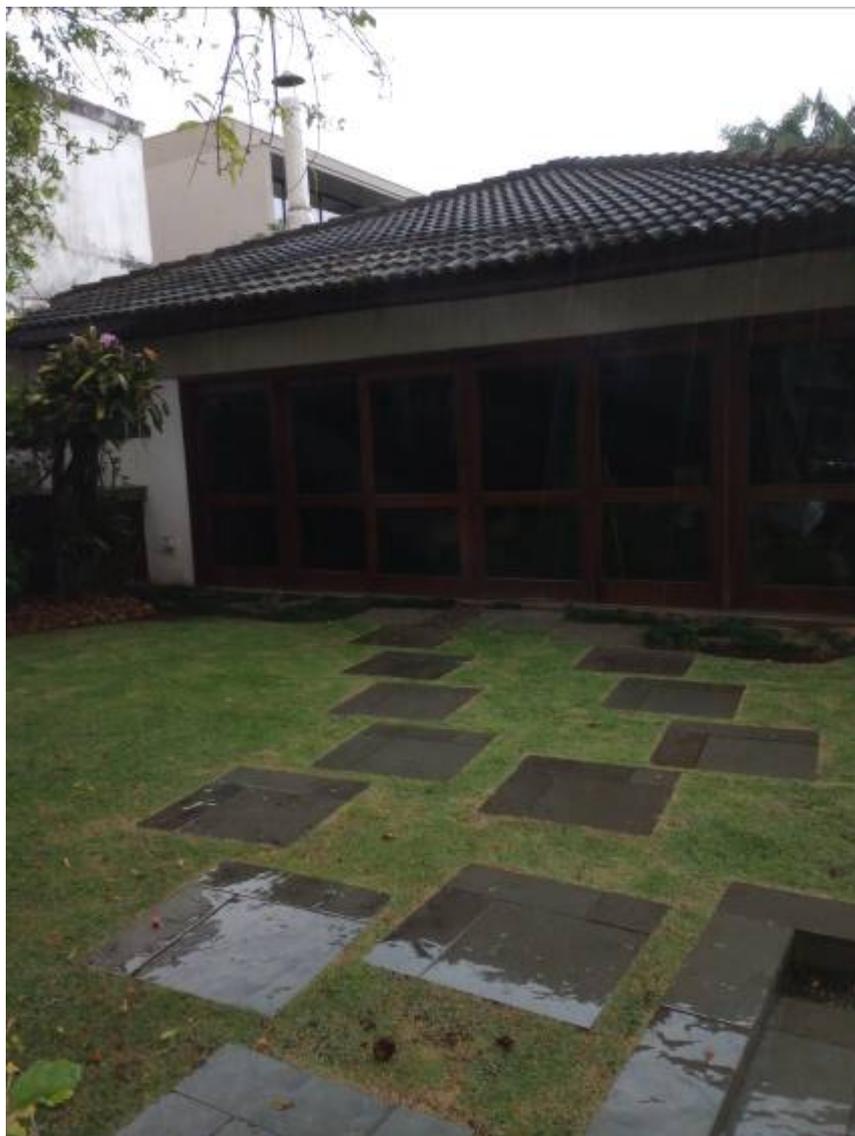
FOTO 13: CHURRASQUEIRA.

CHURRASQUEIRA: Piso em ardósia; paredes revestidas em pintura látex sobre massa corrida; cobertura em telhas cerâmicas.

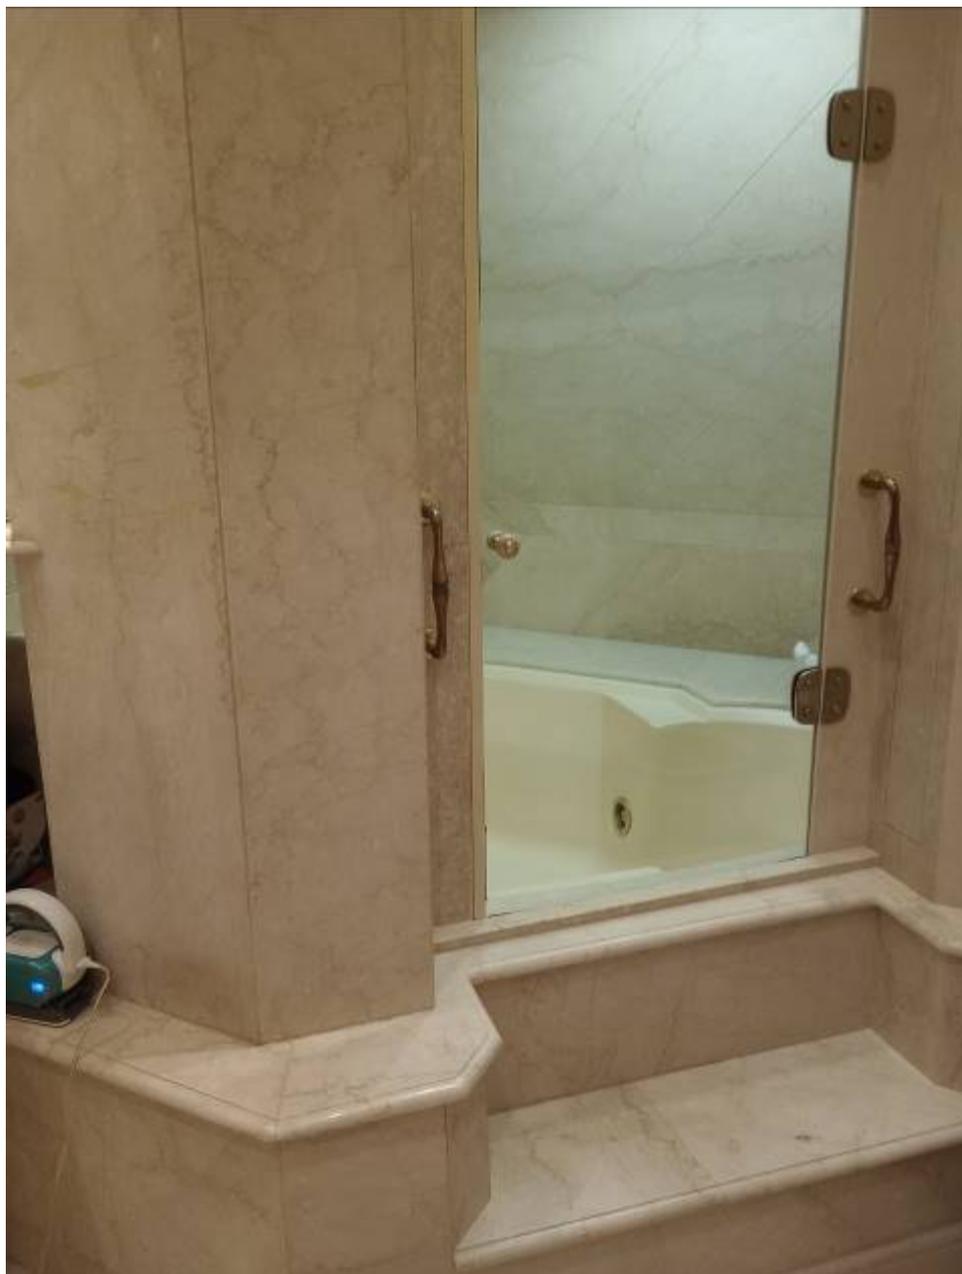
FOTO 29: BANHO SUITE - HIDRO.

BANHO 2 SUITE MASTER: Piso em mármore; banheira de hidromassagem; forro de laje; paredes em mármore; esquadria de madeira com vidro liso.
