LAUDO DE AVALIAÇÃO

O presente Laudo de Avaliação tem como objetivo estabelecer o valor de mercado atualizado e à vista do imóvel urbano localizado à Rua Antonio Bermejo, nº 160, Jardim Europa, no município de Assis – SP.

A Vistoria ao imóvel foi realizada na data de 06 de Agosto de 2019 às 10:00 hrs, na Rua Antonio Bermejo, nº 160, Jardim Europa, no município de Assis – SP.

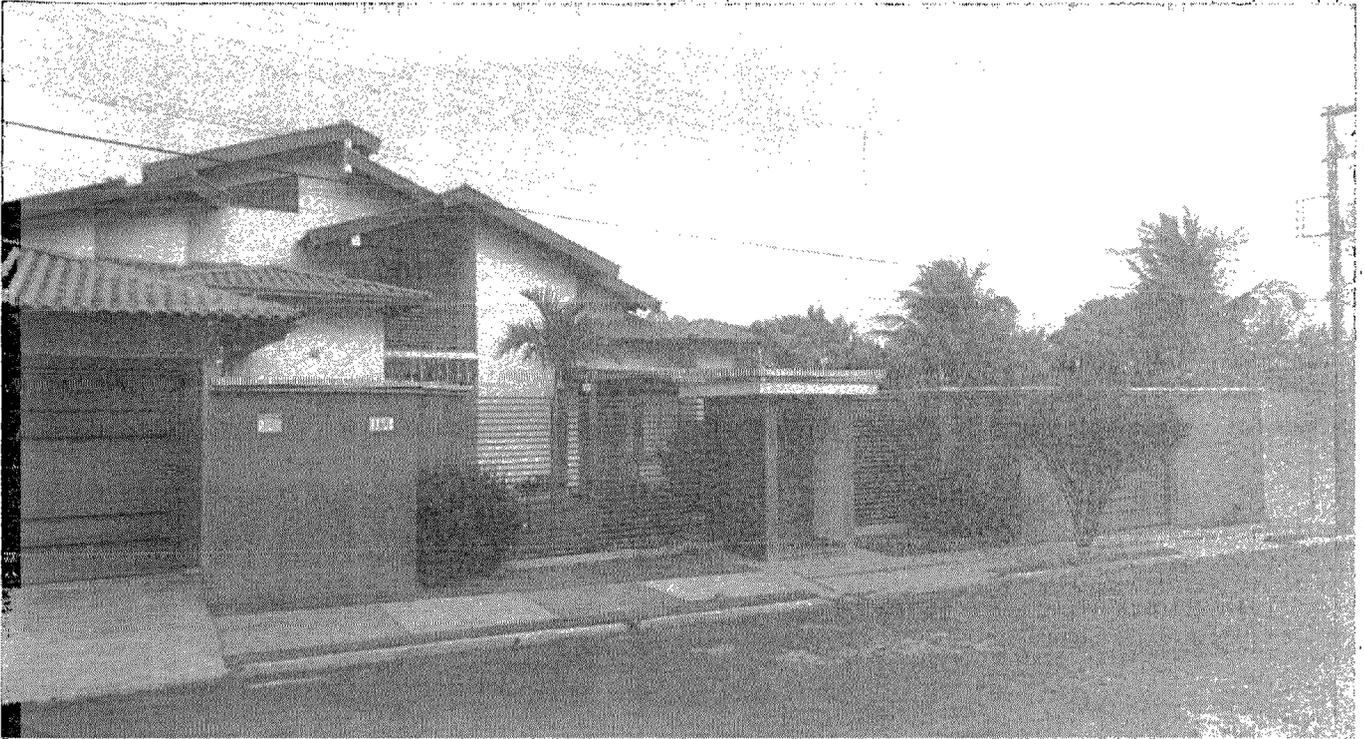
Imagem 01 – Fachada do imóvel - Rua Antonio Bermejo, nº 160, Jardim Europa, Assis-SP, dois terrenos contíguos, o imóvel penhorado correspondente a Matrícula 22.266 é o da direita.

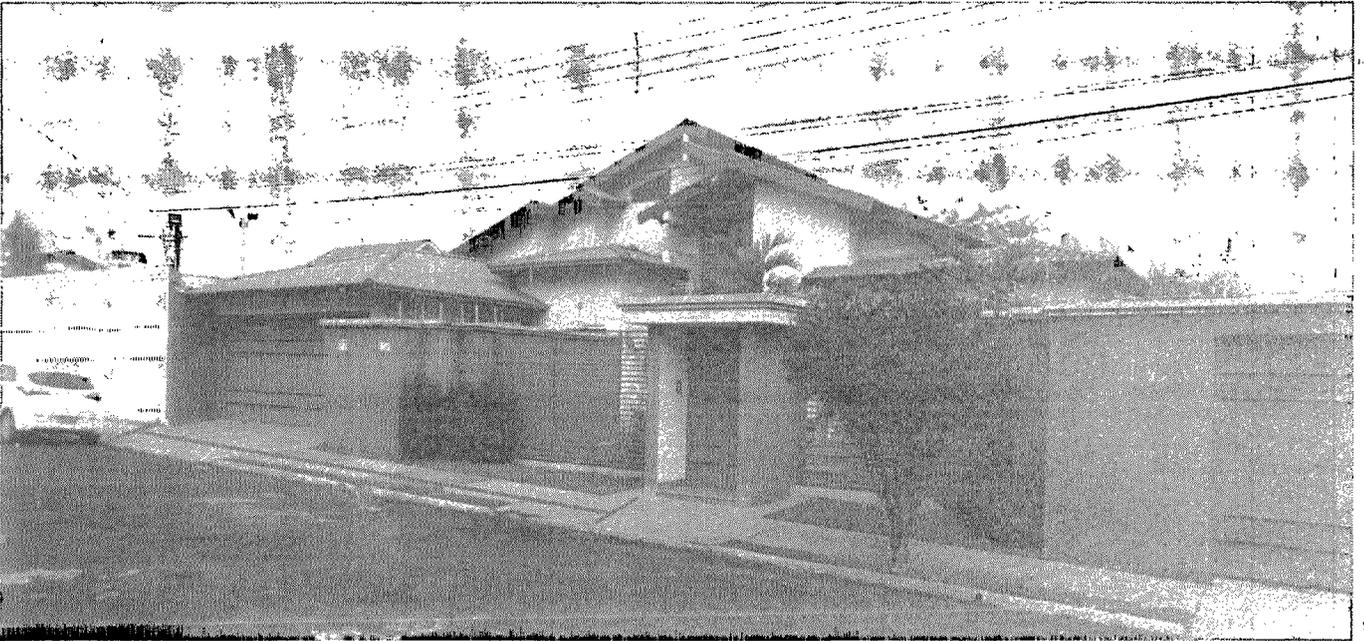
Imagem 02 – Fachada do imóvel - Rua Antonio Bermejo, nº 160, Jardim Europa, Assis-SP, a ampla residência registrada neste imagem foi construída em dois terrenos contíguos.

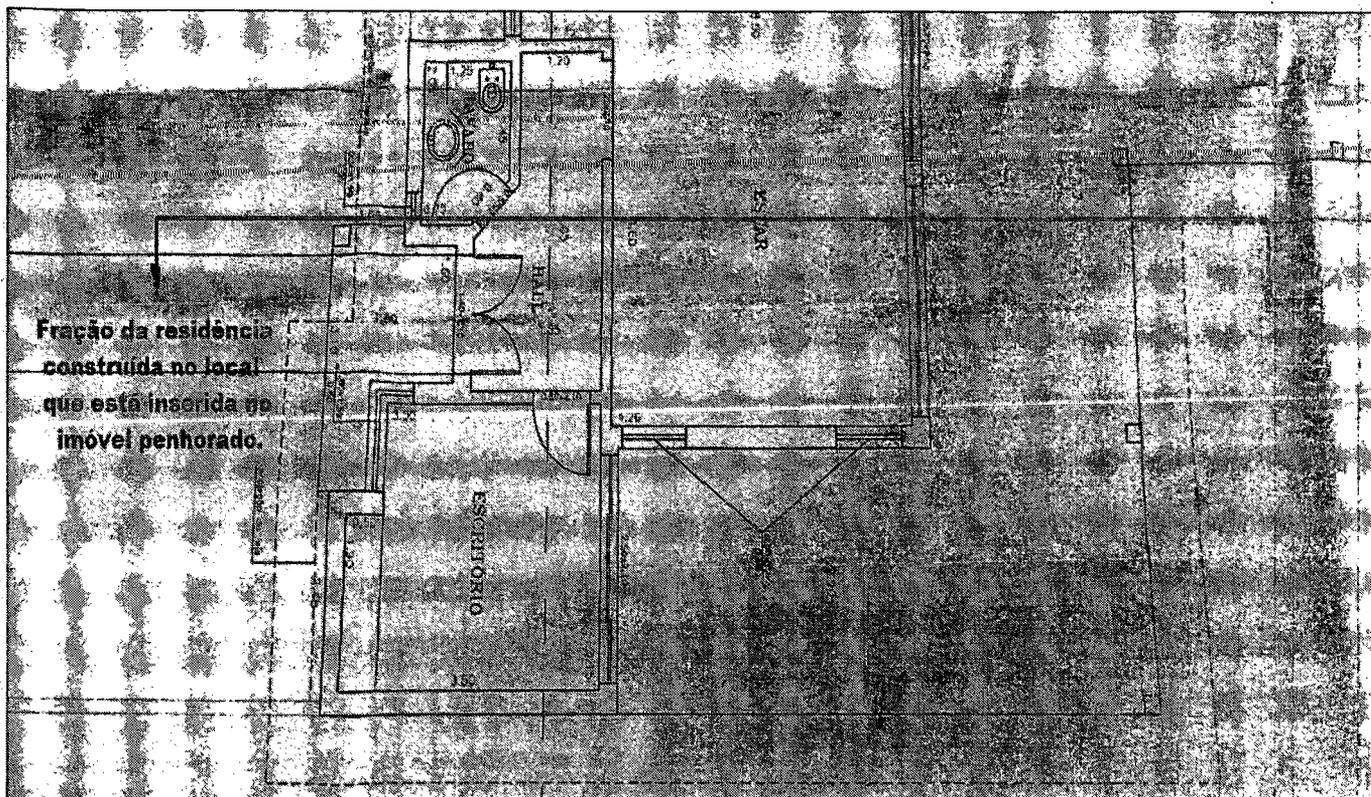
- No imóvel está edificado uma pequena fração da ampla residência construída no local, estando inserido no imóvel, parte da Sala de Estar, o Hall de Entrada, o Escritório e parte da Varanda dos fundos, como pode ser constatado na imagem 03 do Anexo IV.

Imagem 03 – Projeto da residência construída no local - somente estão inseridas no imóvel penhorado: parte da Sala de Estar, Hall de Entrada, Escritório e parte da Varanda dos fundos.

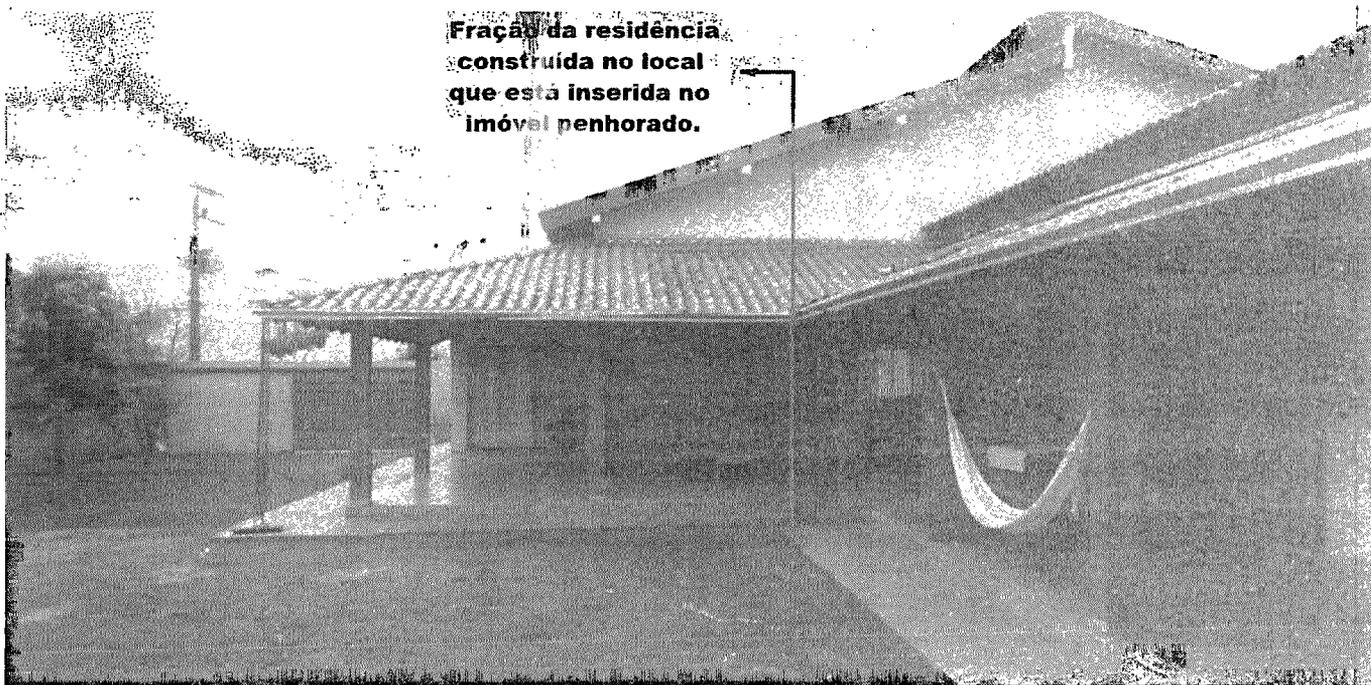
Imagem 04 – Residência construída no local - estão inseridas no imóvel penhorado, parte da Sala de Estar, Hall de Entrada, Escritório e parte da Varanda dos fundos.

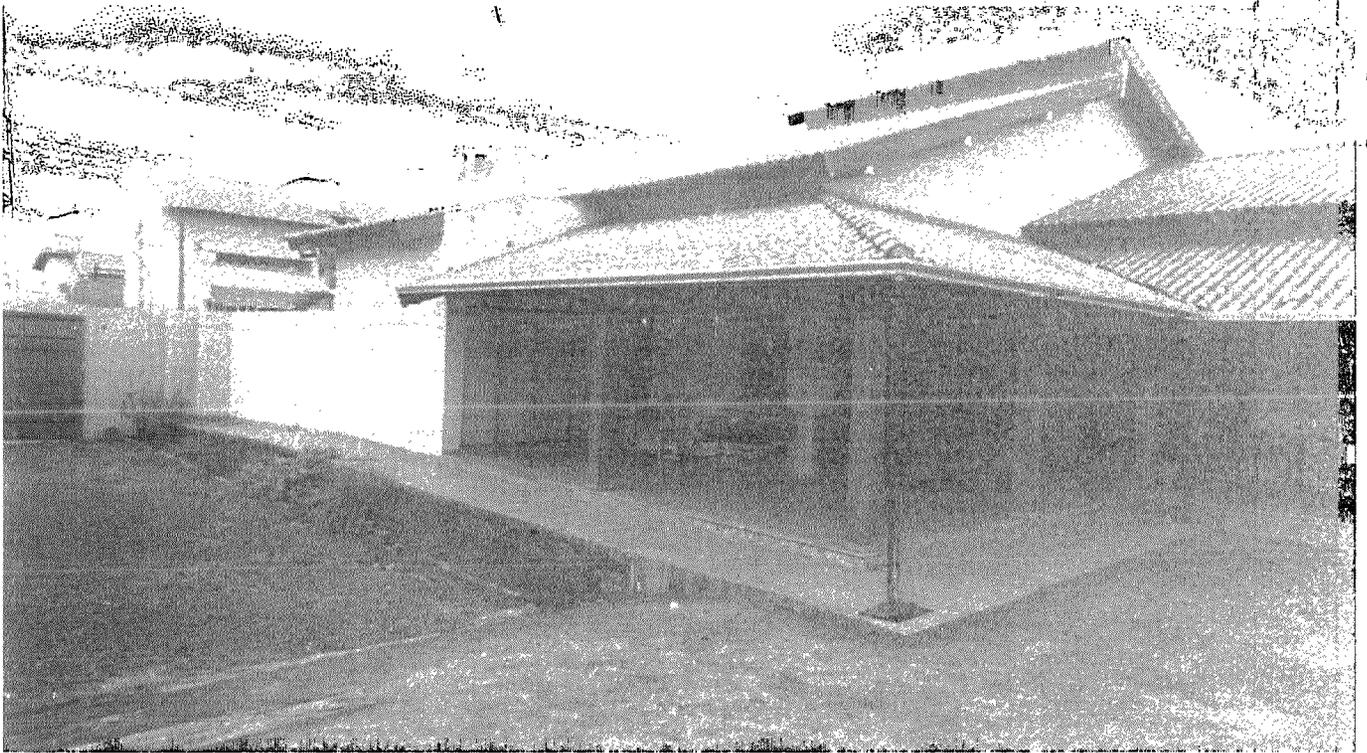
- As dependências inseridas no imóvel seguem um alto padrão de acabamento, com torração em madeira nobre, pisos cerâmicos de qualidade, esquadrias em alumínio, gesso liso nas paredes e pilares de madeira na Varanda

Imagem 05 – Benfeitorias construídas no imóvel penhorado - alto padrão construtivo.

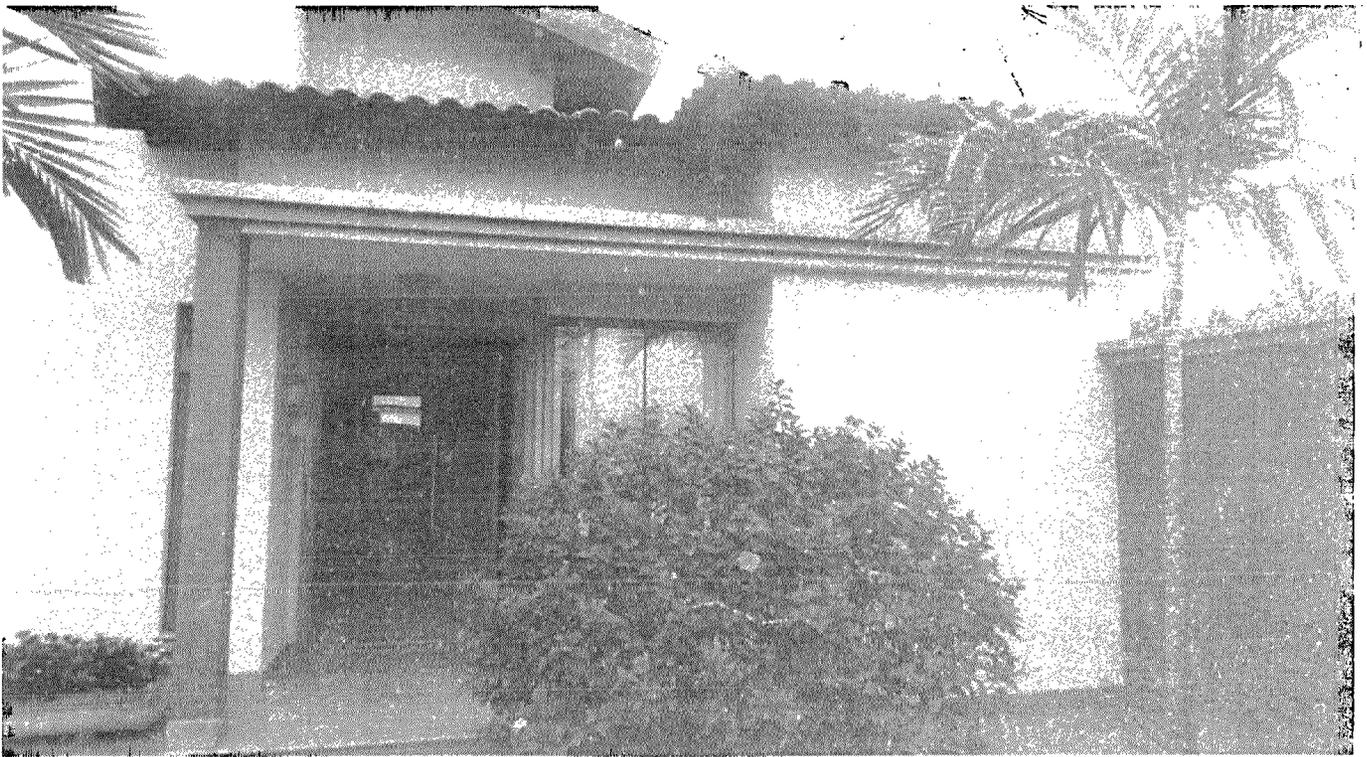
Imagem 06 – Fachada do imóvel penhorado – alto padrão construtivo.

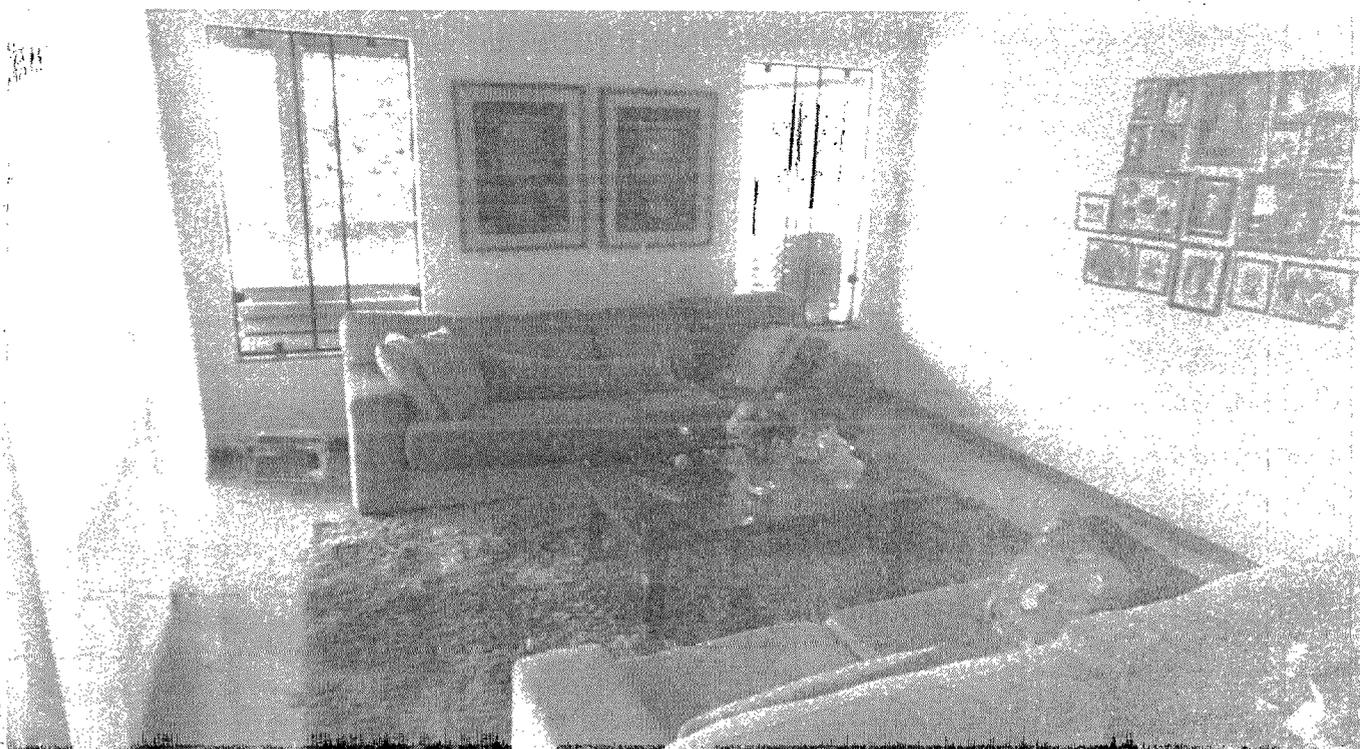
- A Sala de Estar foi construída com pé-direito duplo, recurso arquitetônico que valoriza o ambiente e agrega valor ao imóvel.

Imagem 07 – Interior da Sala de Estar - piso cerâmico de qualidade, esquadrias em alumínio e gesso liso nas paredes, imóvel com alto padrão de acabamento.

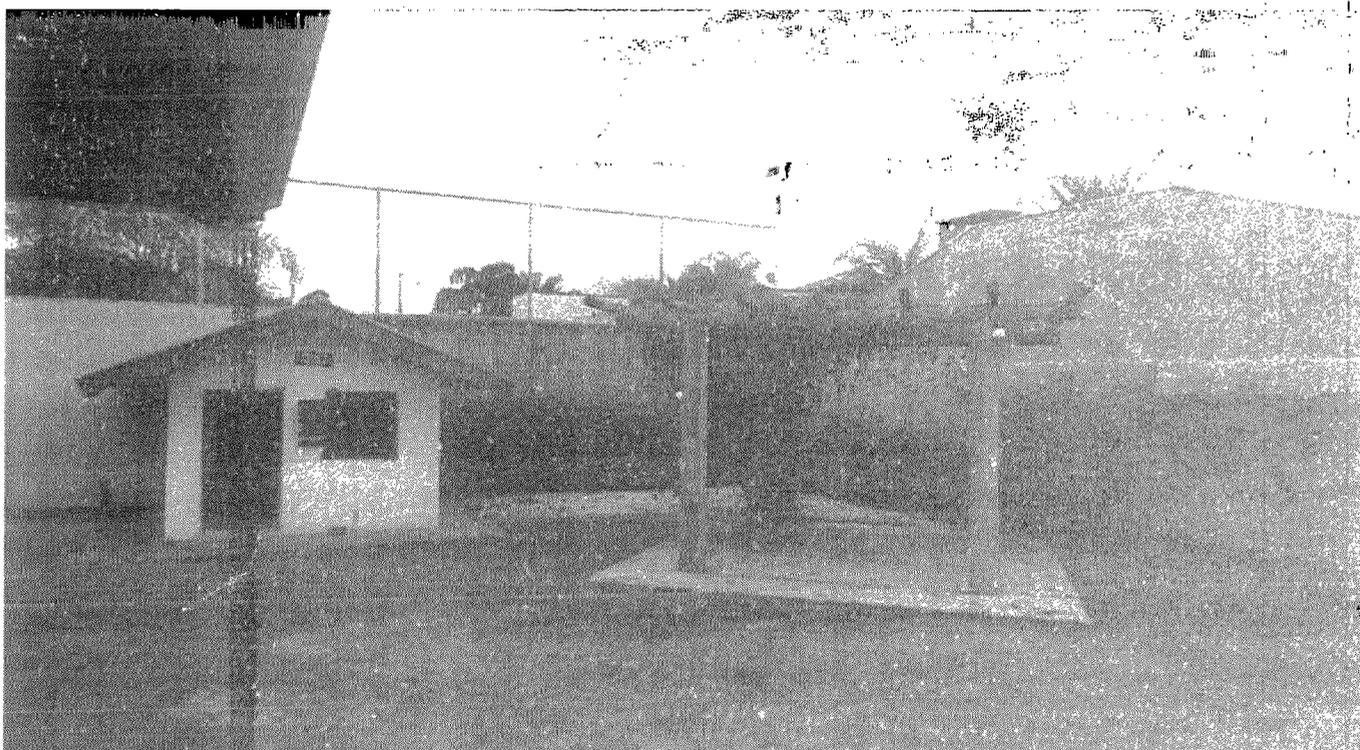
- Também foi construído na parte dos fundos do imóvel um Gazebo em madeira rústica e uma Casa de Bonecas, entretanto são construções sem valor comercial.

Também é importante salientar que algumas edificações construídas no imóvel não serão consideradas na avaliação, por não possuírem valor comercial, e, portanto, não agregarem nenhum valor ao imóvel, como é o caso do Gazebo em madeira rustica e a Casa de Bonecas.

Imagem 08 – Fundos do Imóvel - Gazebo em madeira rústica e Casa de Bonecas, construções sem valor comercial, e, portanto, não agregam nenhum valor ao imóvel.
