**EXCELENTÍSSIMO SENHOR DOUTOR JUIZ DE DIREITO DA 1ª VARA CÍVEL DA  
COMARCA DE RIO CLARO - SP.**

Processo nº: 0011295-32.2018.8.26.0510

## LAUDO DE AVALIAÇÃO

Atendendo R. Decisão de fls. 60, o presente laudo tem por objetivo a avaliação da construção que compõe o imóvel situado nesta cidade, na Rua 7ª nº 1877, Vila Cristina.

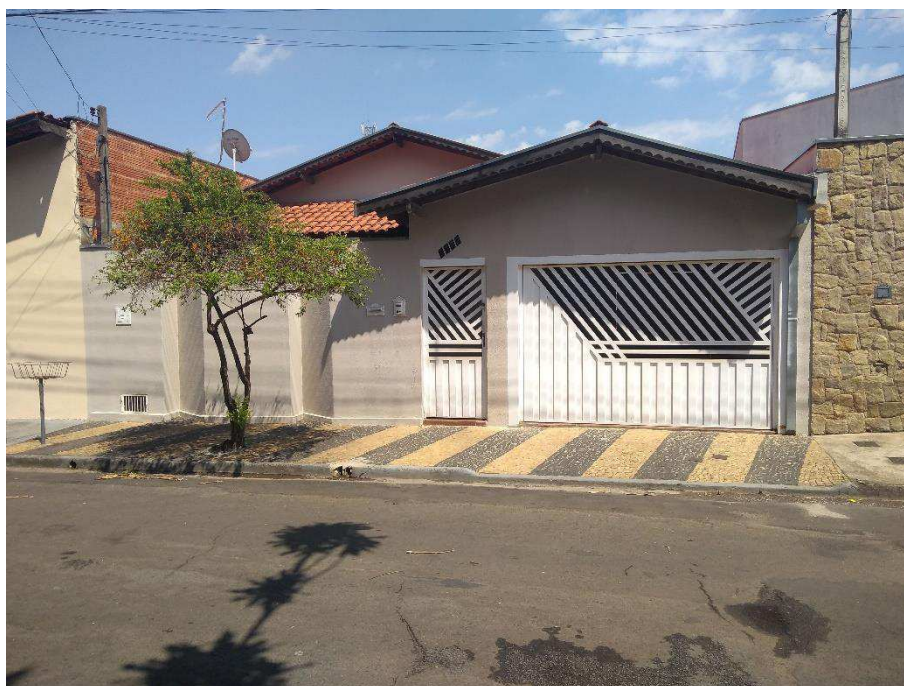
Foto 01:- Fachada do imóvel

Por ocasião da vistoria o imóvel se achava em condições normais de uso, tendo sido realizados recentemente serviços de pintura, reparos no telhado e colocação de calhas. Por outro lado, resta a realização de alguns reparos simples, a colocação de lustres e a construção de uma lavanderia, que se acha instalada atualmente o banheiro da suíte

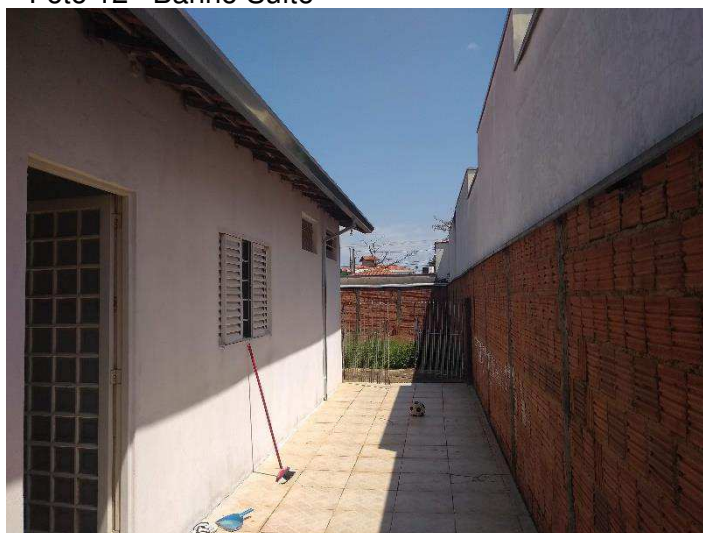
Foto 13 – Corredor externo

Resp. – Não. Na ocasião da vistoria o imóvel se apresentava em condições normais de manutenção, observando-se a realização de pintura recente e colocação de calhas no corredor. Assim sendo, a depreciação empregada na avaliação é a usual, ou seja, decorrente do tempo de construção da residência, sem características de mau uso.
