PROCESSO DIGITAL n.º 1006775-03.2020.8.26.0361

1 – **JUNTADA** aos autos do anexo Parecer Técnico de Avaliação Mercadológica do bem imóvel constricto nos autos e objeto da tábua imobiliária n.º 62.867 da 1º Serventia Predial desta Comarca (fls. 193/196), avaliado em R\$ 1.308.916,06 (hum milhão, trezentos e oito mil, novecentos e dezesseis reais e seis centavos).

Foi realizada a vistoria do imóvel supra-mencionado aos 29/11/2021, às 14hs:00min, visando elucidar o real valor mercadológico do bem imóvel construído garantidor do crédito exequendo.

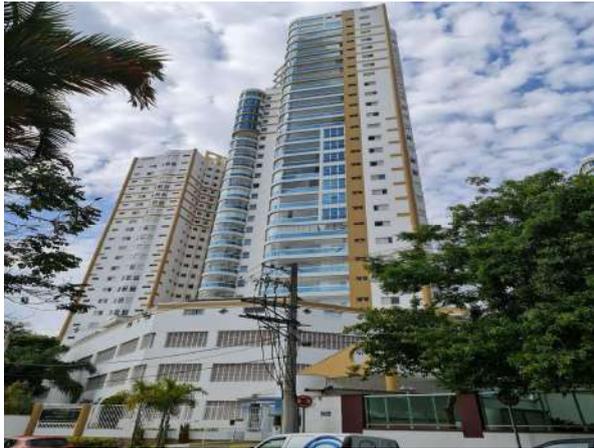
O imóvel avaliando possui estilo diferenciado em sua arquitetura, sendo dotado de áreas tanto privativas como sociais são amplas, bem distribuídas e bem planejadas, com a parte externa revestida de granito e mármore.

Fachada da Torre I – Edifício Picasso

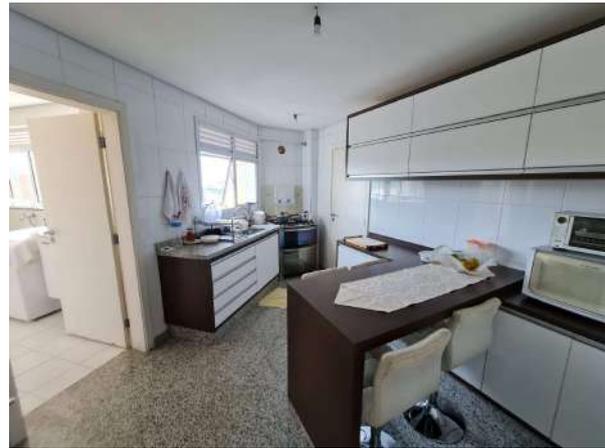
Todos os materiais utilizados são nobres, eis que na parte interna do apartamento 152 constatamos pisos laminados, porcelanato, moveis planejados e armários embutidos.

Vista interna (cozinha)

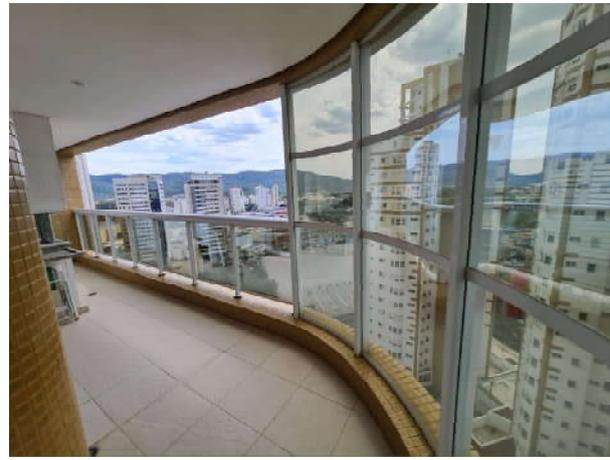
O apartamento possui ótima varanda e sacada em curva, com vidros temperados, trazendo requinte para o imóvel.

Vista interna do imóvel (sacada do apartamento)

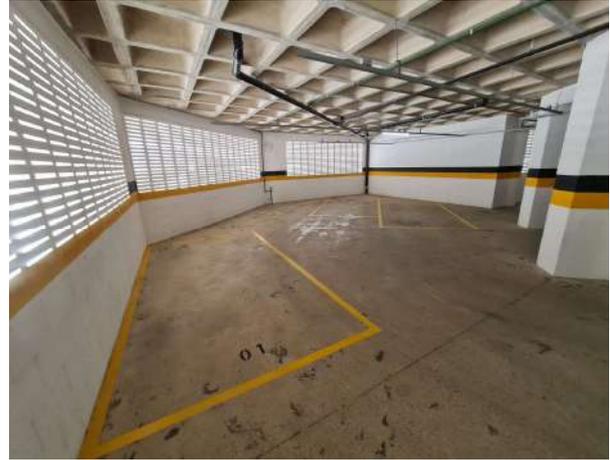
Vista das 3 vagas demarcadas de garagem do imóvel
