**LAUDO PRODUZIDO
NOS
AUTOS
1001297-88.2018.8.26.0068**

JOSÉ ROBERTO BANDOUK, arquiteto, CAU A97436-6, perito judicial, nomeado e compromissado nos autos da **AÇÃO DE EXECUÇÃO** requerida por **VALENTIM OSMAR BARBIZAN** em face de **CAPI-PENTA INTERNATIONAL FOOTBALL PLAYER LTDA E OUTROS**, tendo realizado as diligências e averiguações necessárias, vem apresentar a Vossa Excelência os resultados de seu trabalho consubstanciados no seguinte:

A benfeitoria edificada no terreno é composta por uma residência (projetada pelo arquiteto José Lucena) com quatro pavimentos denominados por "cota" sendo referência a cota 98,65m (PMG) do Perfil Médio da Guia da rua de acesso:

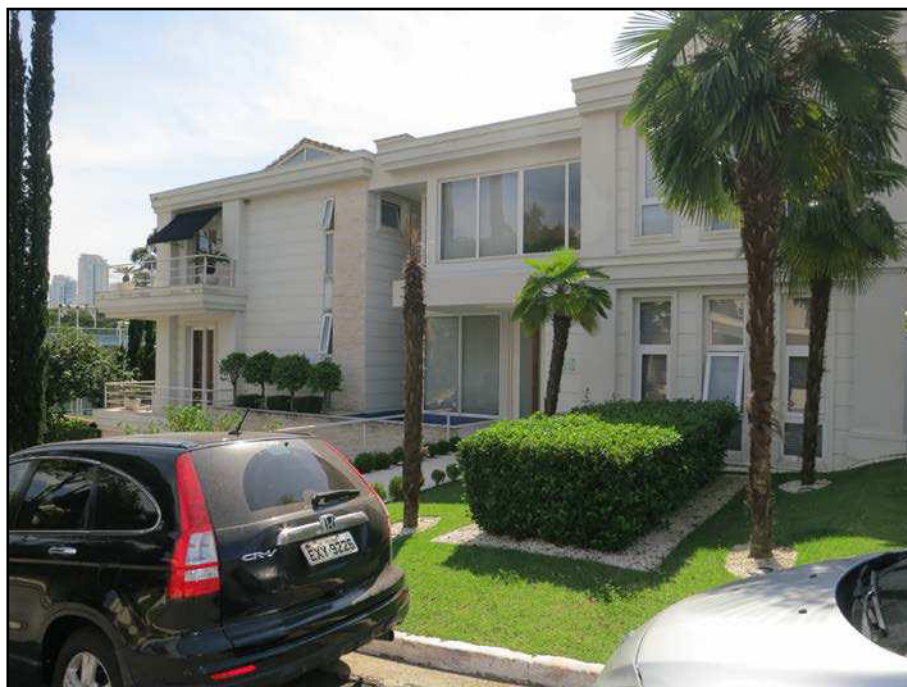
Foto 03: Vista frontal do imóvel nº 1028 da alameda República Dominicana.

O trecho da alameda República Dominicana onde se localiza o imóvel encontra-se suave declive. O terreno, em níveis planos, possui área 2.581,01m² com 60,50m de frente para a alameda República Dominicana.

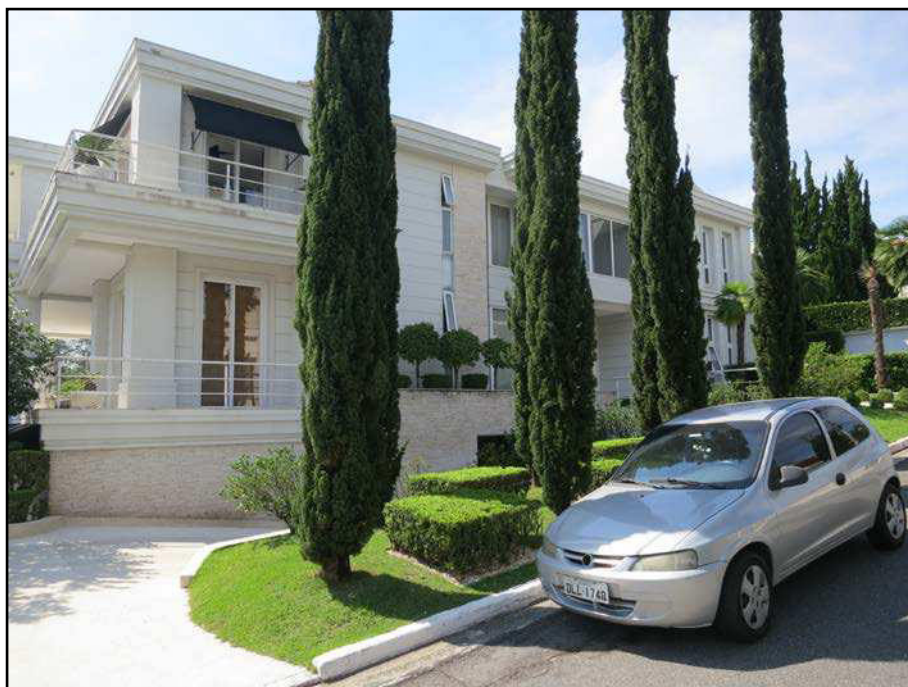
Foto 05: Vista externa para os acessos do imóvel.

O acesso para garagem se dá por rampa revestida com pedrisco de alta resistência. O entorno da mesma é dotado de paisagismo objeto de projeto específico. Todo o conjunto se apresentou em ótimo estado de conservação.

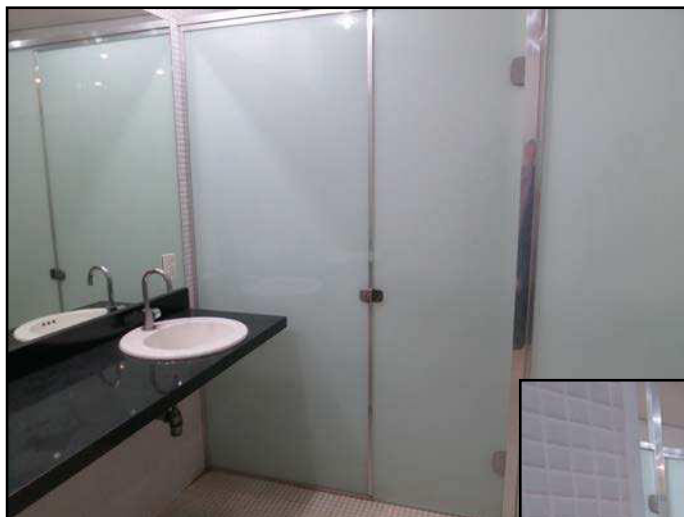
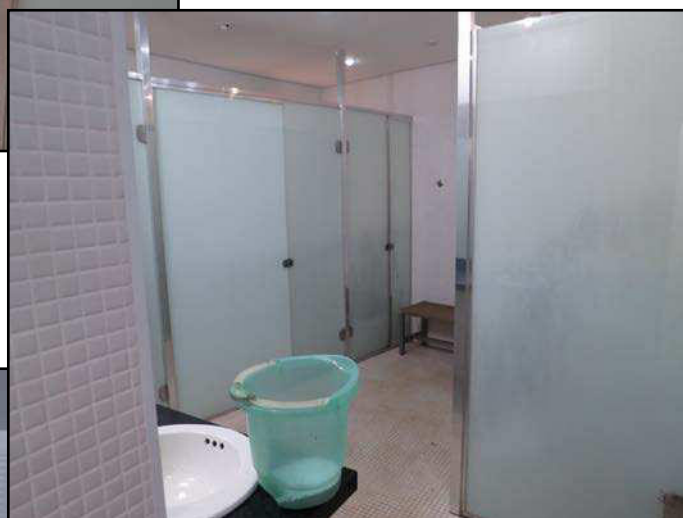
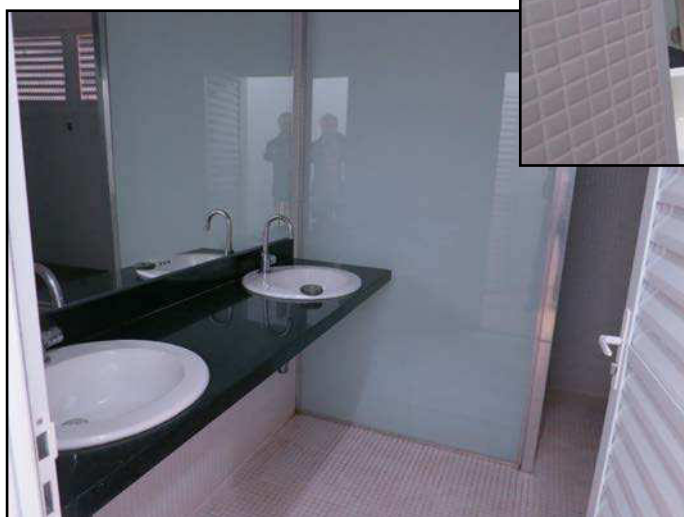
Fotos 10 e 11 e 12: Vistas internas dos vestiários.

Todos espaços são dotados de bons acabamentos sendo cerâmicas no piso e nas paredes e forro de gesso sob pintura a base de látex. Os equipamentos são de ótima qualidade com boxes de chuveiros feitos de vidro leitoso, tampos de pias de pedra natural tipo granito. Todos os conjuntos se apresentaram em bom estado de conservação

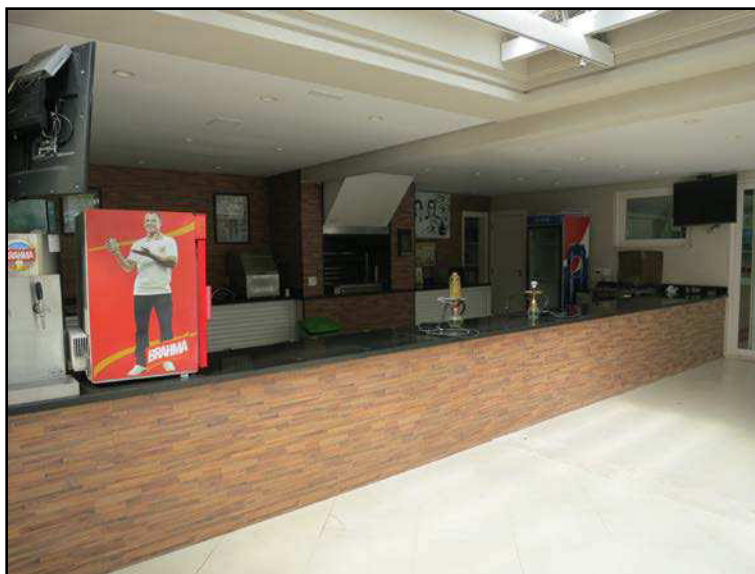
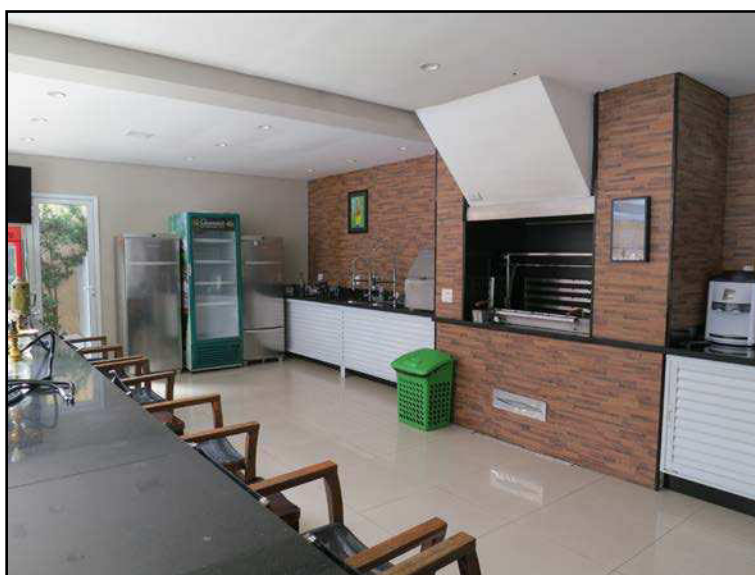
Fotos 17 e 18: Vistas externas da churrasqueira.

A área da churrasqueira/bar possui tampos em granito e cubas e metais em aço inoxidável e a churrasqueira em estrutura de ferro revestida em cerâmica. As paredes e forro (decorativo de gesso) são revestidos com pintura a base de látex e cerâmicas e o piso é revestido com porcelanato. Todo o material empregado é de ótima qualidade e o conjunto se apresentou muito bem conservado.

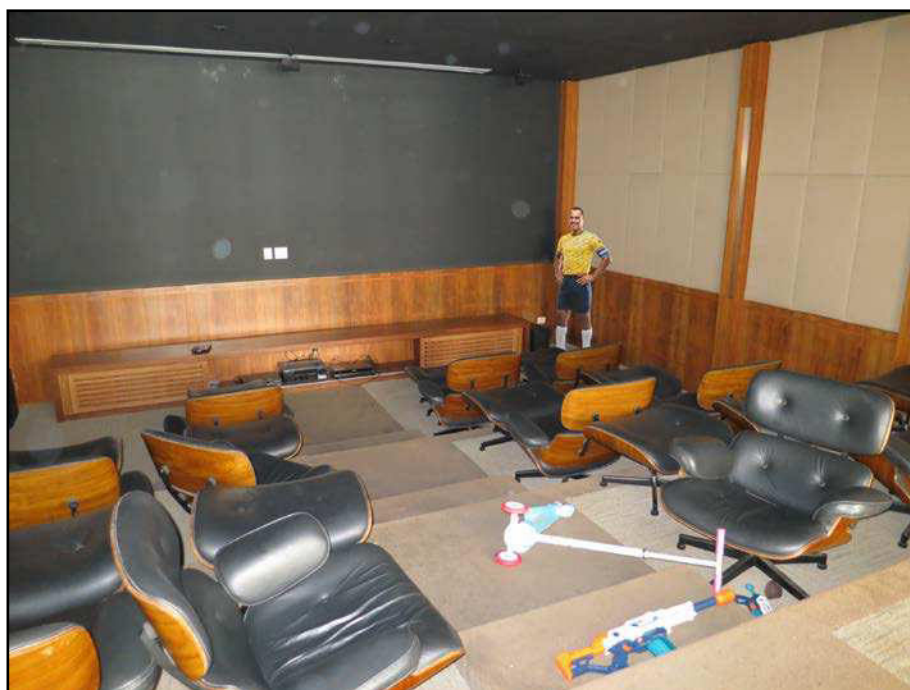
Foto 21: Vista parcial da sala de cinema.

A sala de cinema possui instalações próprias (iluminação, som e projeção). Foi construída em desnível com piso revestido em carpete, paredes e forro com tratamento acústico. O conjunto encontra-se em bom e estado de conservação.

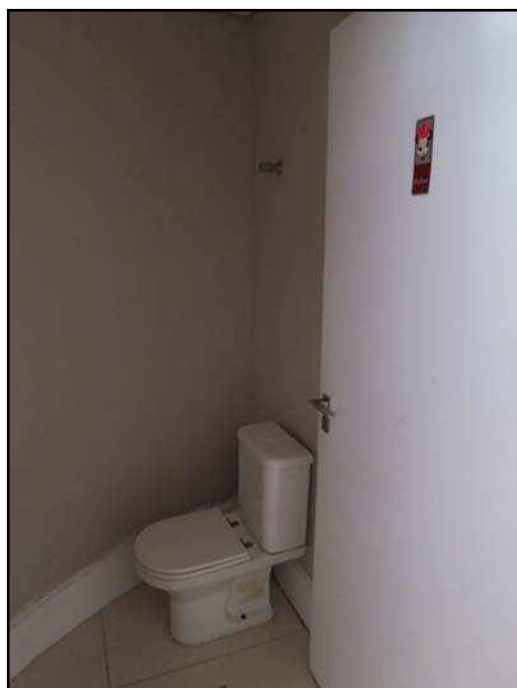
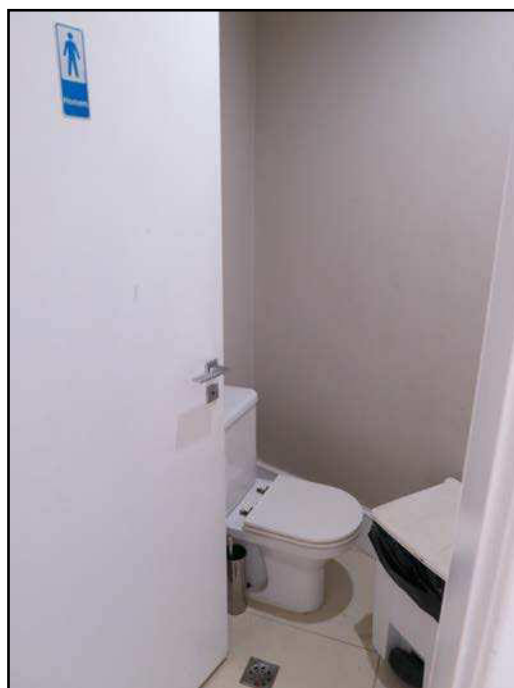
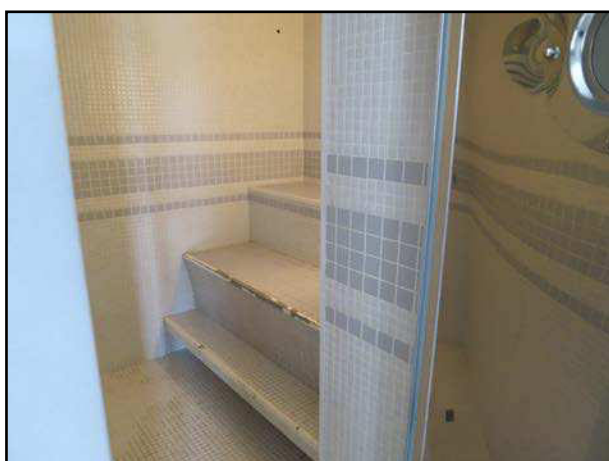
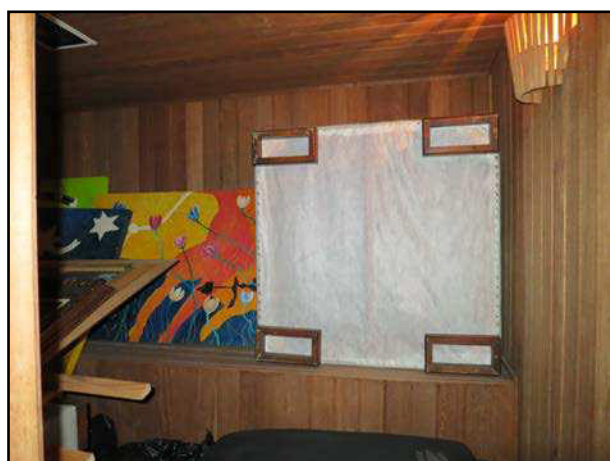
Fotos 23, 24, 25 e 26: Vistas dos sanitários, sauna a vapor e sauna seca .

As áreas molhadas (sanitários, saunas e vestiários) possuem acabamentos de cerâmica no piso (porcelanato) e nas paredes, gesso decorativo no forro com acabamento de pintura a base de látex, tudo de bom padrão. As louças, metais e instalações especiais (duchas, sauna e hidro) também são de ótimo padrão. Todos os conjuntos estão em bom estado de conservação.

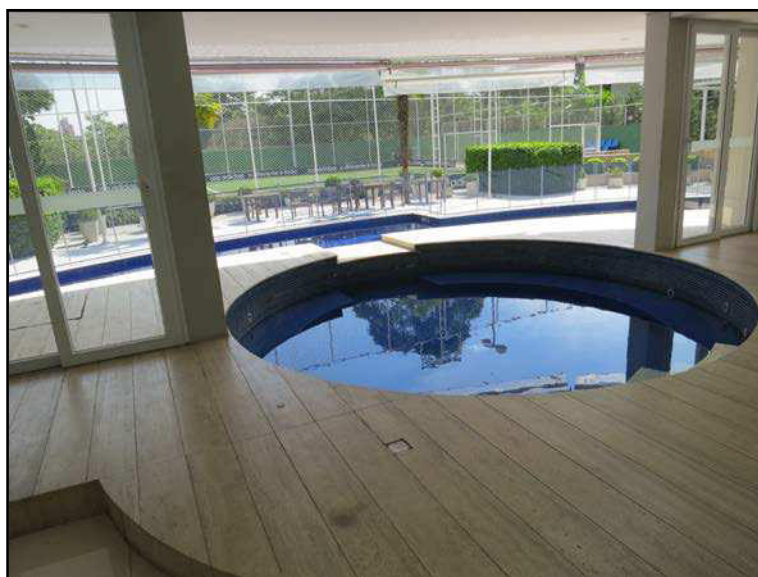
Fotos 27 e 28 Vistas da hidro e de um dos vestiários.

A hidro, feita em alvenaria estrutural revestida com pastilhas tipo *vidrotil* e embutida em *deck* de madeira, encontra-se junto à piscina, na parte coberta da área. Apresentou-se em ótimo estado de conservação.

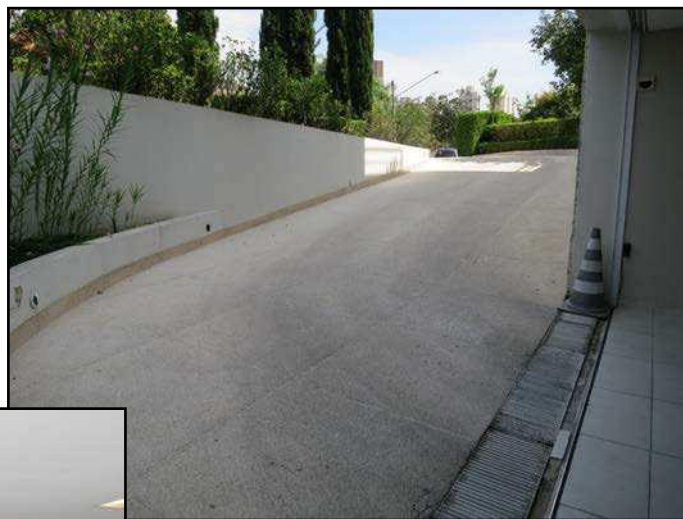
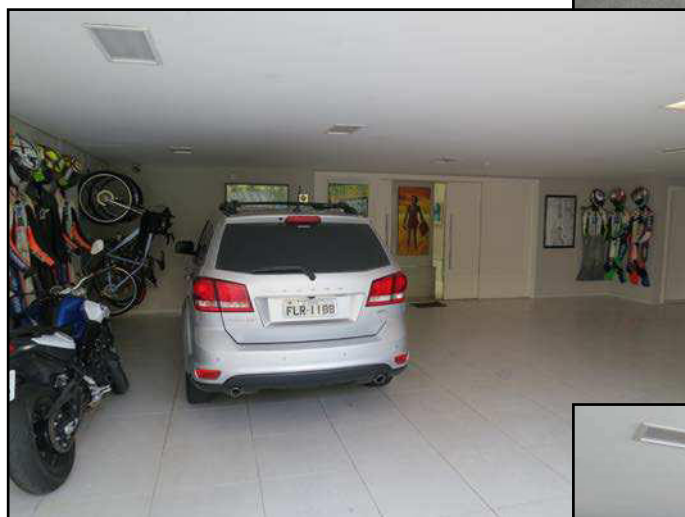
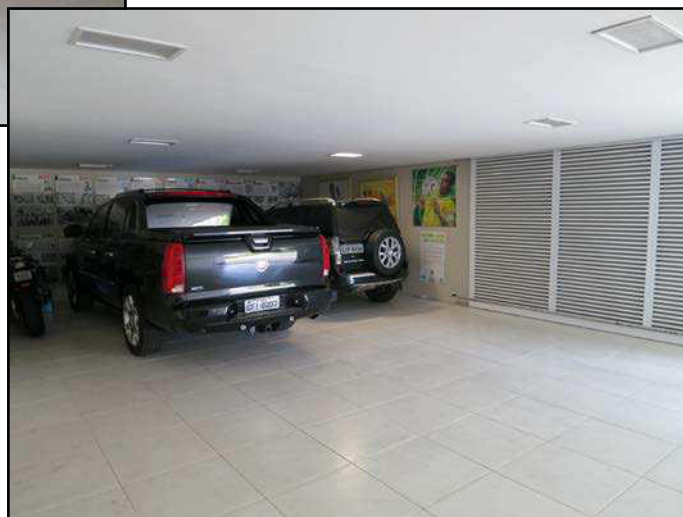
Fotos 29, 30 e 31: Vistas da garagem.

Pela referida área de lazer também se tem o acesso para a garagem da casa. Os acabamentos de parede são de pintura a base de látex. O piso é revestido com porcelanato. Todas as caixilharias são de PVC de ótimo padrão. Afora alguns problemas de acabamento na grelha coletora de água pluvial, todo o conjunto se apresentou muito bem conservado.

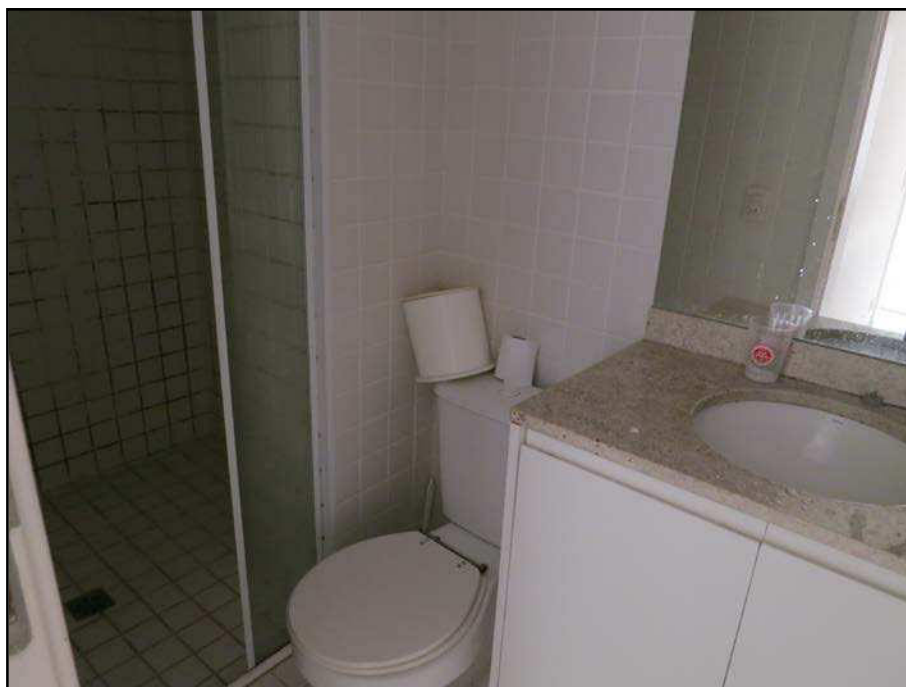
Foto 35: Vista de um dos banheiros.

Todos os banheiros são dotados de gabinete mobiliado sob louça embutida em tampo de mármore travertino e boxes de vidro temperado. Pisos e paredes com revestimento cerâmico e caixilharias de madeira pintada e PVC de ótimo padrão. Todos os conjuntos se apresentaram em bom estado de conservação.

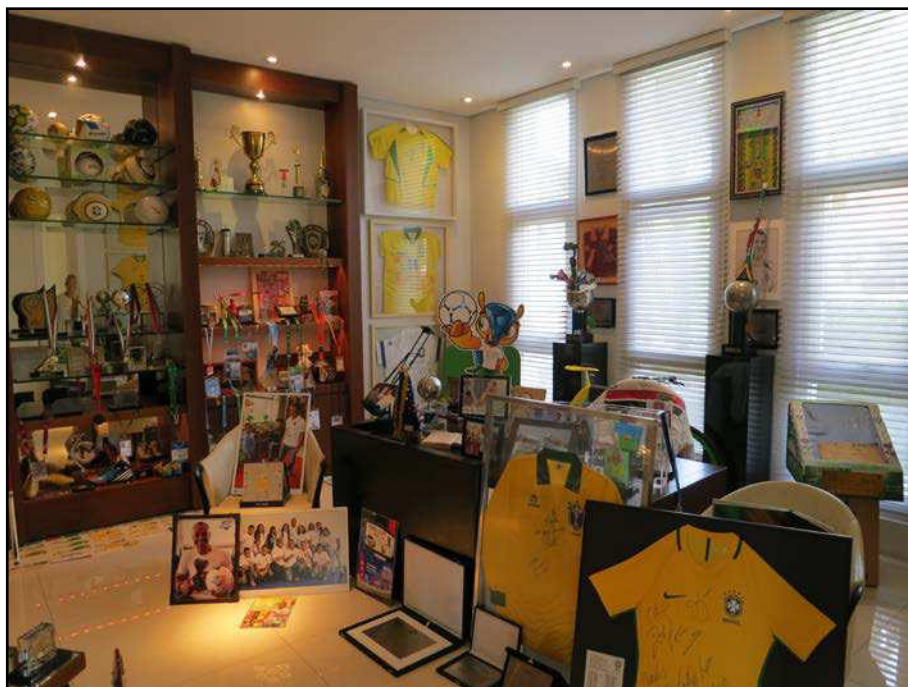
Também junto ao hall se dá o acesso para a sala de troféus que, afora o piso revestido de porcelanato, possui os mesmos acabamentos daqueles aplicado no escritório. Todo o conjunto encontra-se em ótimo estado de conservação.

Foto 38: Vista parcial da sala de troféus.

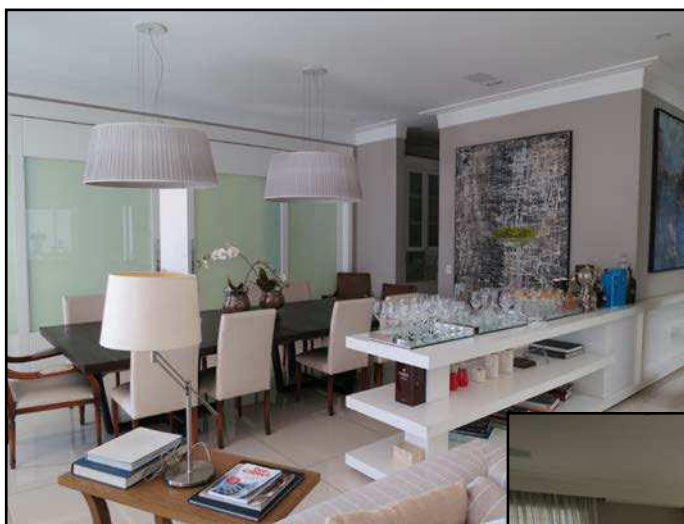
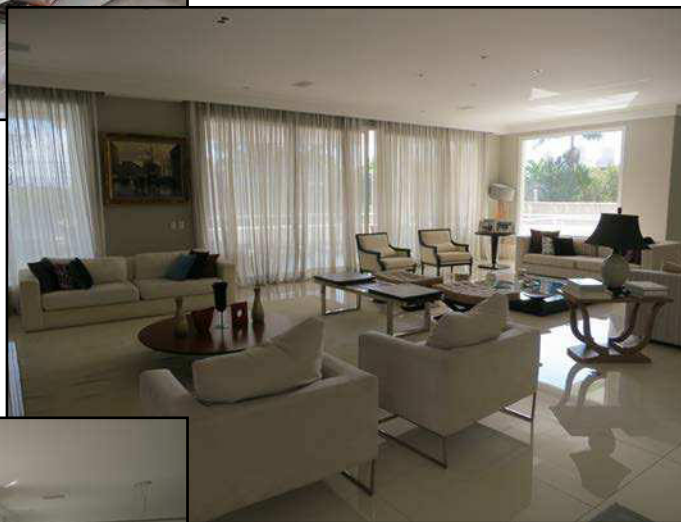
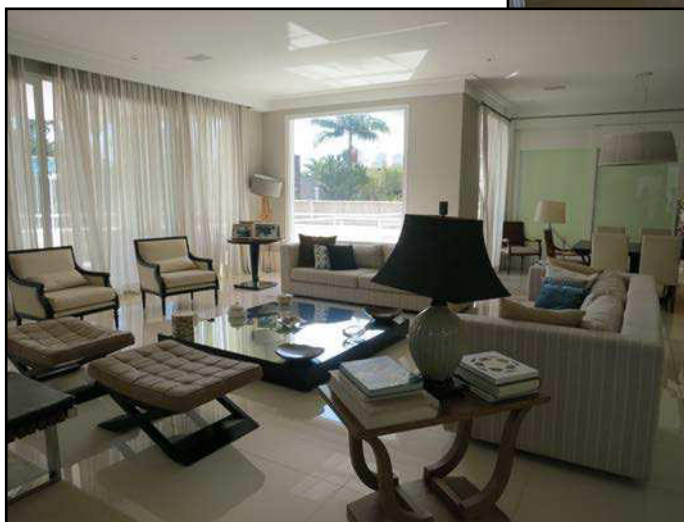
Existe uma grande área de "living" destinada a vários ambientes de sala (estar e jantar). O piso é revestido com porcelanato, o forro de gesso decorativo e paredes revestidas com pintura a base de látex. As esquadrias são de PVC com vidro, de ótimo padrão.

Fotos 39, 40 e 41: Vistas parciais das salas.

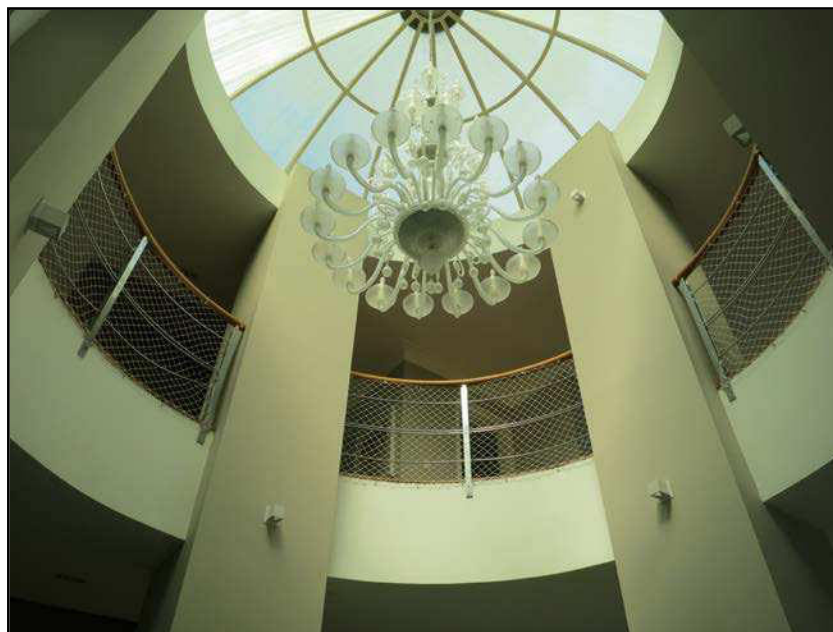
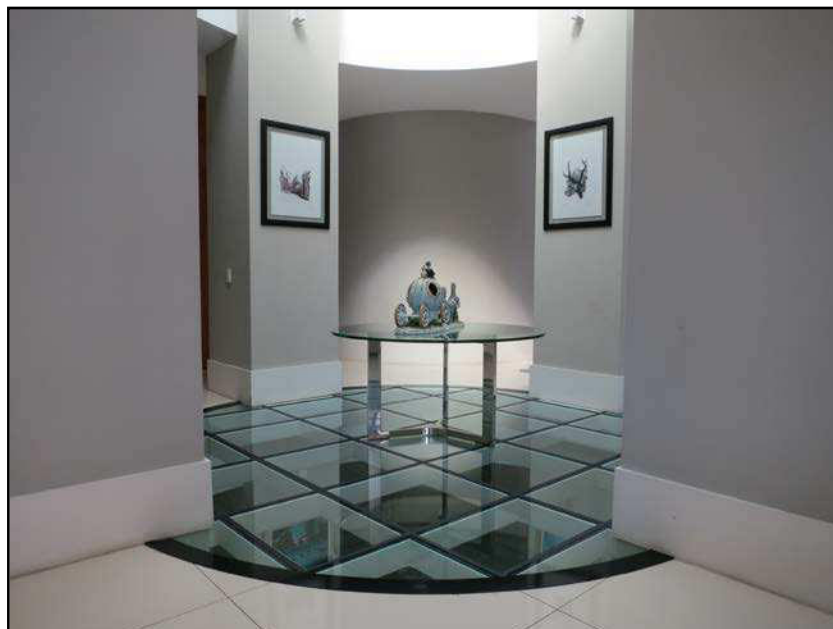
Neste mesmo ambiente existe um vão circular com pé-direito duplo, junto a escada, onde o piso é feito de vidro e a cobertura feita de policarbonato, ambos sobre estrutura metálica. O conjunto apresentou-se em ótimo estado de conservação.

Fotos 42 e 43: Vistas parciais das salas.

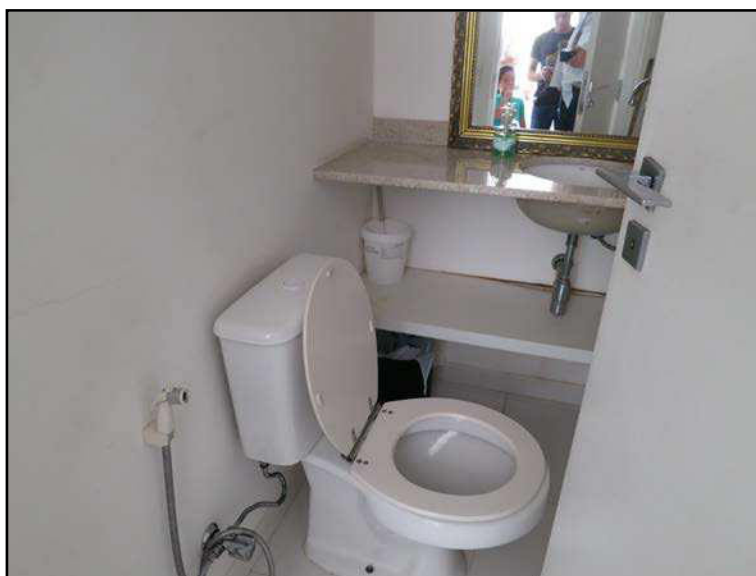
O lavabo possui piso feito em porcelanato com detalhes em mármore branco e pia em louça sobre bancada em mármore branco, paredes e forro revestidos com pintura a base de látex e portas de madeira pintada. Tudo de ótimo padrão. O conjunto apresentou-se em bom estado de conservação.

Fotos 45 e 46: Vistas parciais do lavabo.

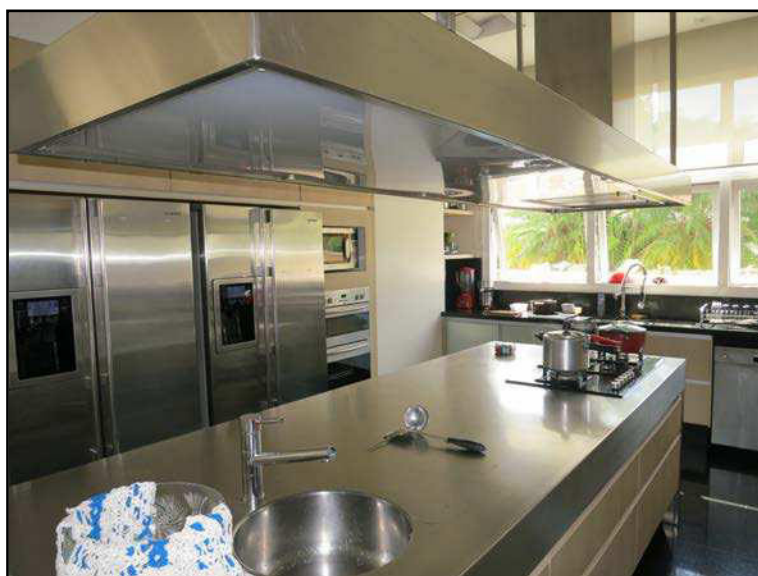
A cozinha possui piso e bancadas com acabamento em granito e o forro com pintura a base de látex. As esquadrias são de PVC e madeira (janelas e portas). Todas as paredes são preenchidas por mobiliário modular de alto padrão. Possui "ilha de preparo" com instalações de última geração. Tudo de ótimo padrão. O conjunto apresentou-se em ótimo estado de conservação.

Fotos 47 e 48: Vistas parciais da cozinha.

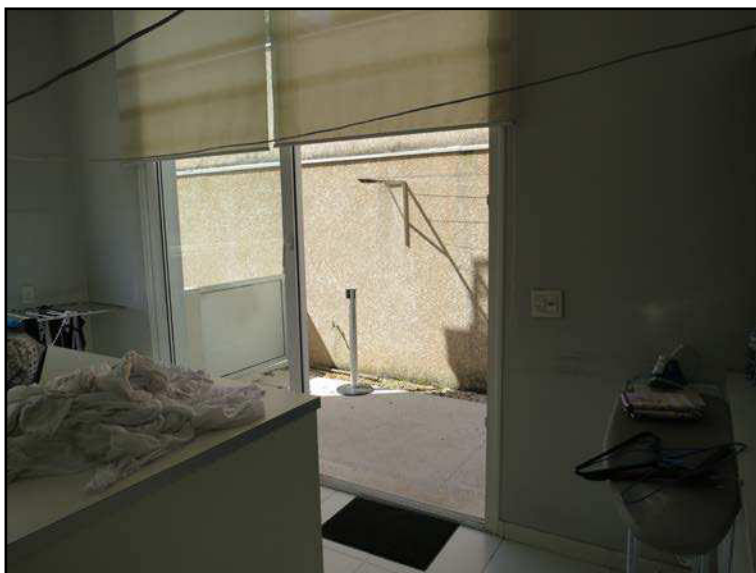
A área de serviço possui revestido com porcelanato, o forro de gesso e paredes revestidas com pintura a base de látex. Possui bancadas em granito, mobiliário modulado e caixilharia de PVC e madeira pintada (janelas e portas), tudo de ótimo padrão. O conjunto apresentou-se em ótimo estado de conservação.

Fotos 49 e 50: Vistas parciais da cozinha.

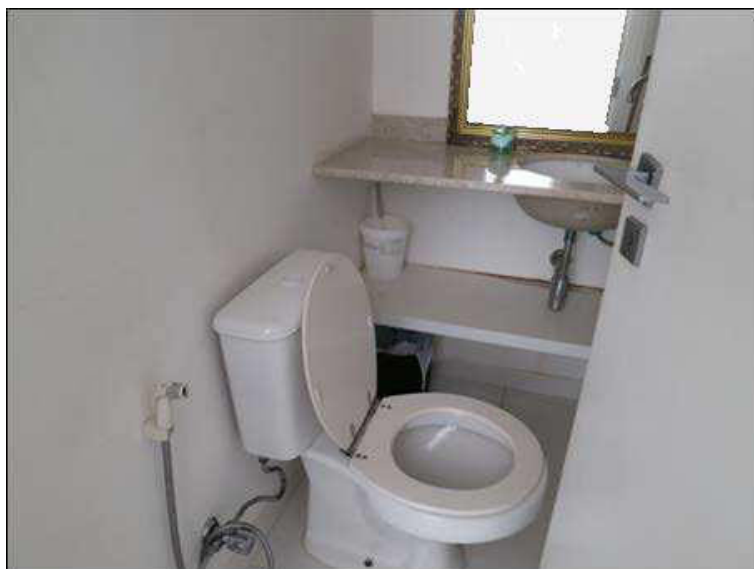
A cozinha e a área de serviço possui duas trê de apoio sendo uma despensa e um sanitário. Os acabamentos são do mesmo padrão daqueles utilizados na área de serviço. Os conjuntos se apresentaram em ótimo estado de conservação.

Fotos 51 e 52: Vistas parciais da despensa e do sanitário.

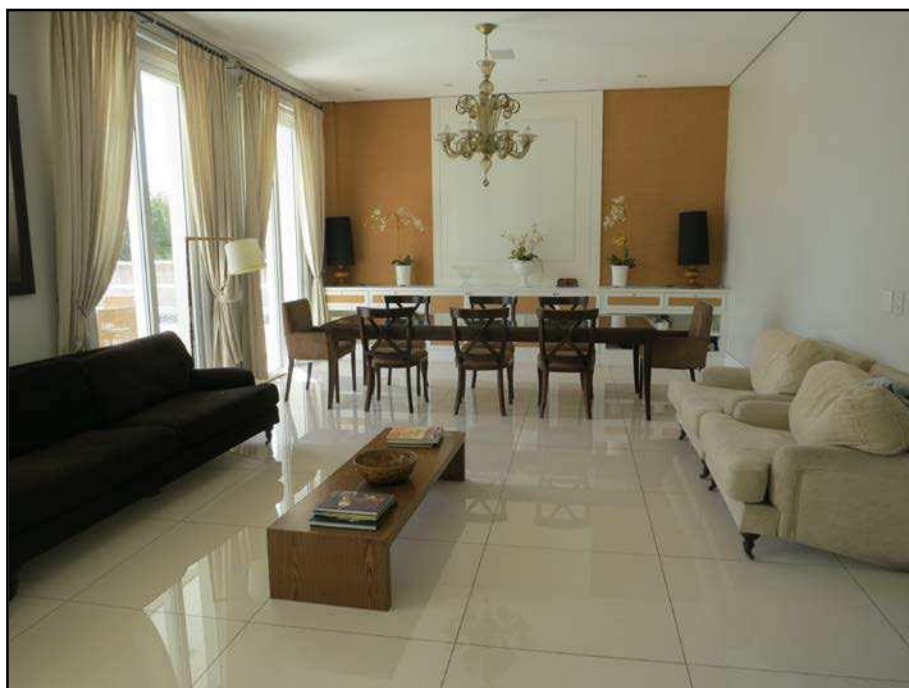
Ainda neste mesmo piso, existe uma sala denominada *family room*. Entende-se, uma sala de almoço. Possui piso revestido com porcelanato, forro de gesso e paredes revestidas com pintura a base de látex e caixilharia de PVC (janelas e portas), tudo de ótimo padrão. O conjunto apresentou-se em ótimo estado de conservação.

Fotos 53 e 54: Vistas parciais da copa.

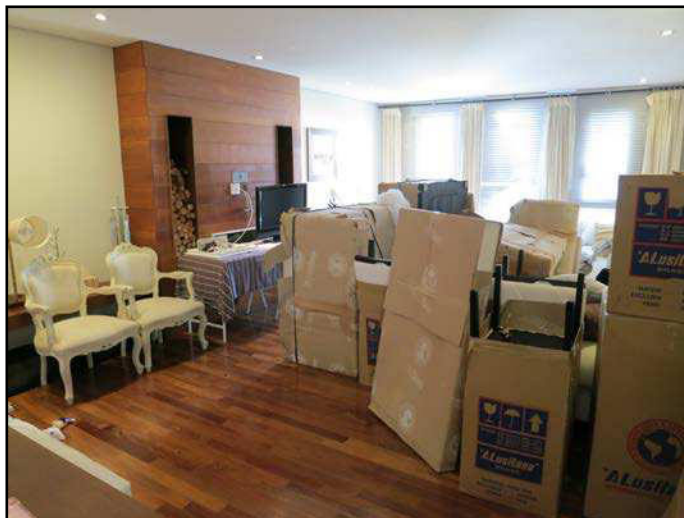
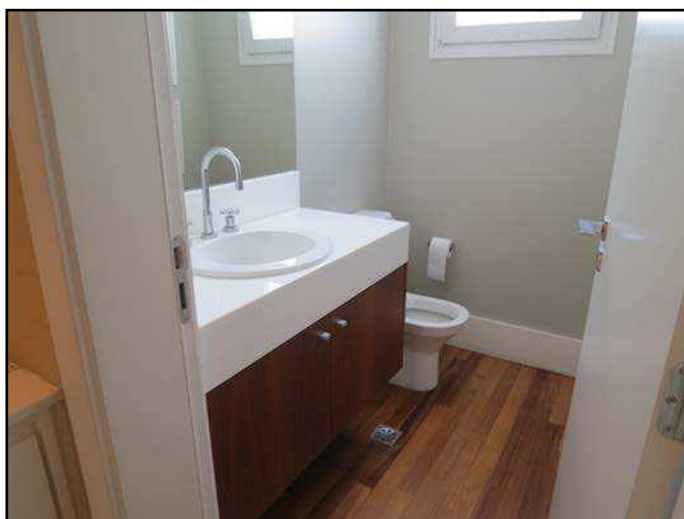
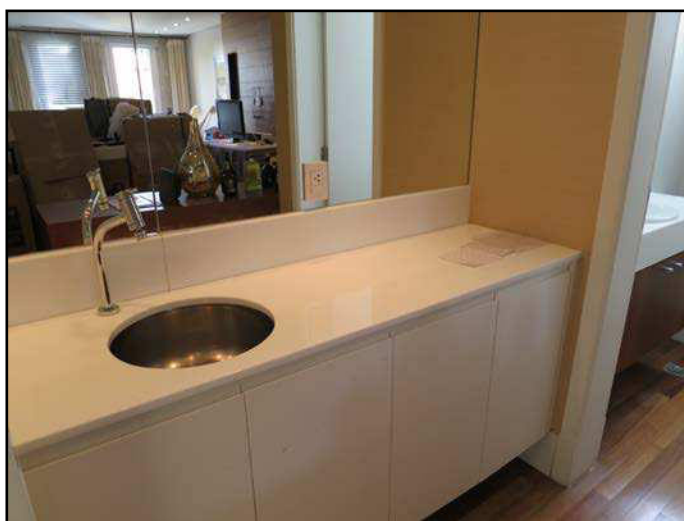
Sala íntima

Na sala íntima e nos dormitórios das cinco suítes o piso é revestido com tacos de madeira de lei, forros de gesso decorativo e paredes com pintura a base de látex e/ou lambris de madeira e/ou papel de parede.

Fotos 55, 56 e 57: Vistas parciais da sala íntima.

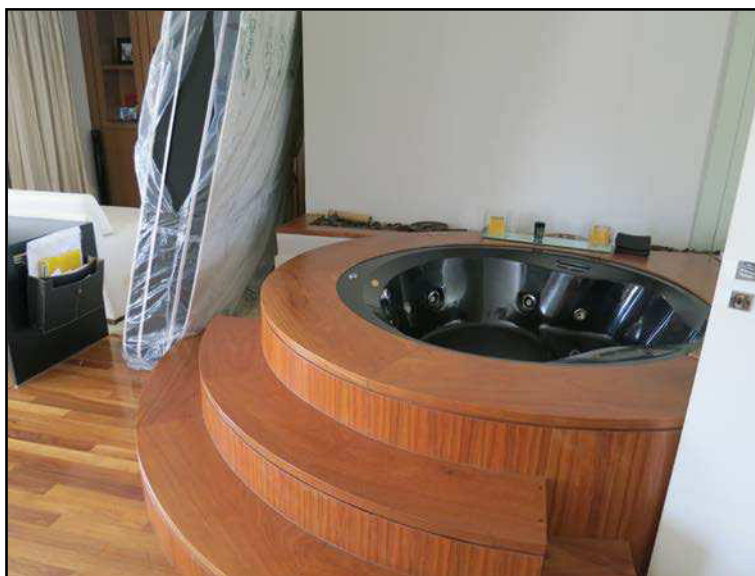
Suite Master

Os ambientes de dormitórios e banheiros, possuem acabamentos similares às demais suítes. Afora isso, a suíte *master* é dotada de banheira de hidro massagem, integrada no dormitório e embutida em deck de madeira, ambiente de "estar", dois banheiros (Sr. e Sra.) e dois *closets*. Tudo no mesmo padrão de qualidade das demais suítes e em ótimo estado de conservação.

Fotos 68 e 69: Vistas parciais dos banheiros.

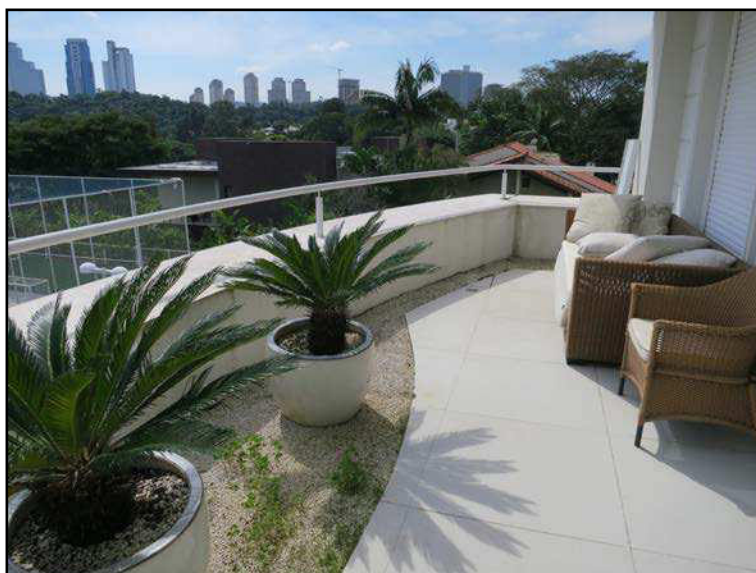
Vale lembrar que diversos ambientes da casa (salas, suítes, etc) são dotados de varandas de diversas dimensões e formatos. Possuem piso revestido de porcelanato, paredes texturizadas e guarda corpo composto de metal tubular sobre alvenaria com acabamento em mármore *travertino*. Tudo de bom padrão e em bom estado de conservação.

Fotos 74 e 75: Vistas parciais da copa.
