## **LAUDO DE VISTORIA TÉCNICA**

**INTERESSADO:** CLARIPEL – INDÚSTRIA DE PAPÉIS E EMBALAGENS LTDA

**OBJETIVO:** Vistoria em instalações industriais

**DATA DO LAUDO:** 07 de janeiro de 2010.

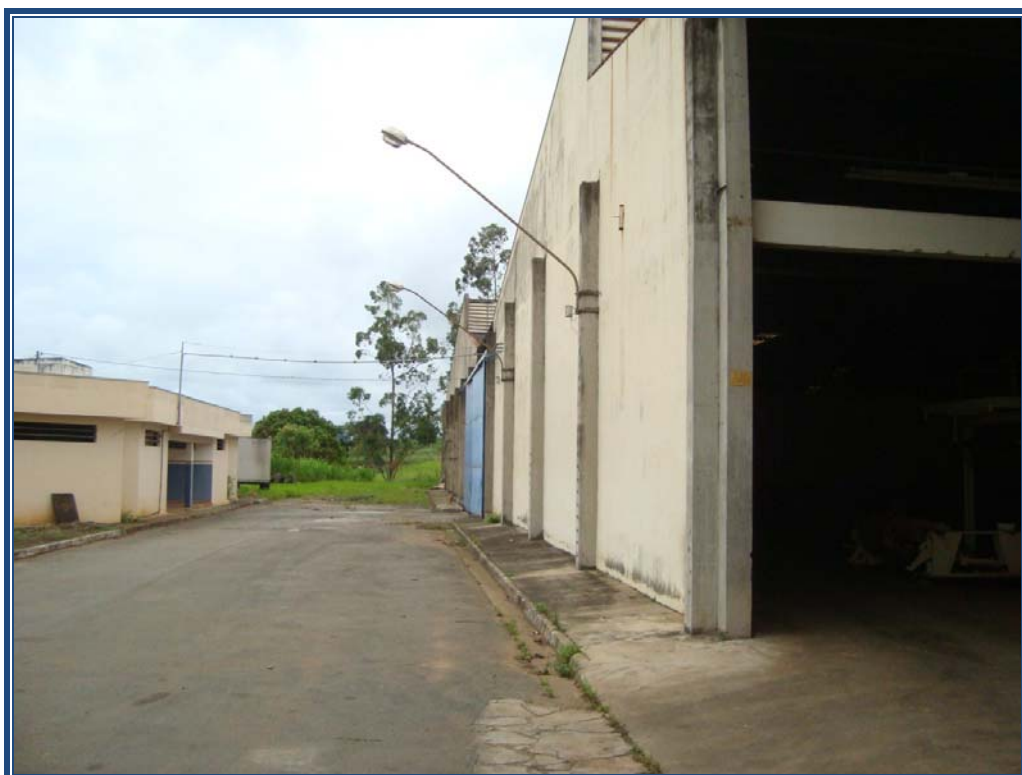
**Foto 6** – Vista externa : lado direito- Galpão 1; esquerdo vestiários

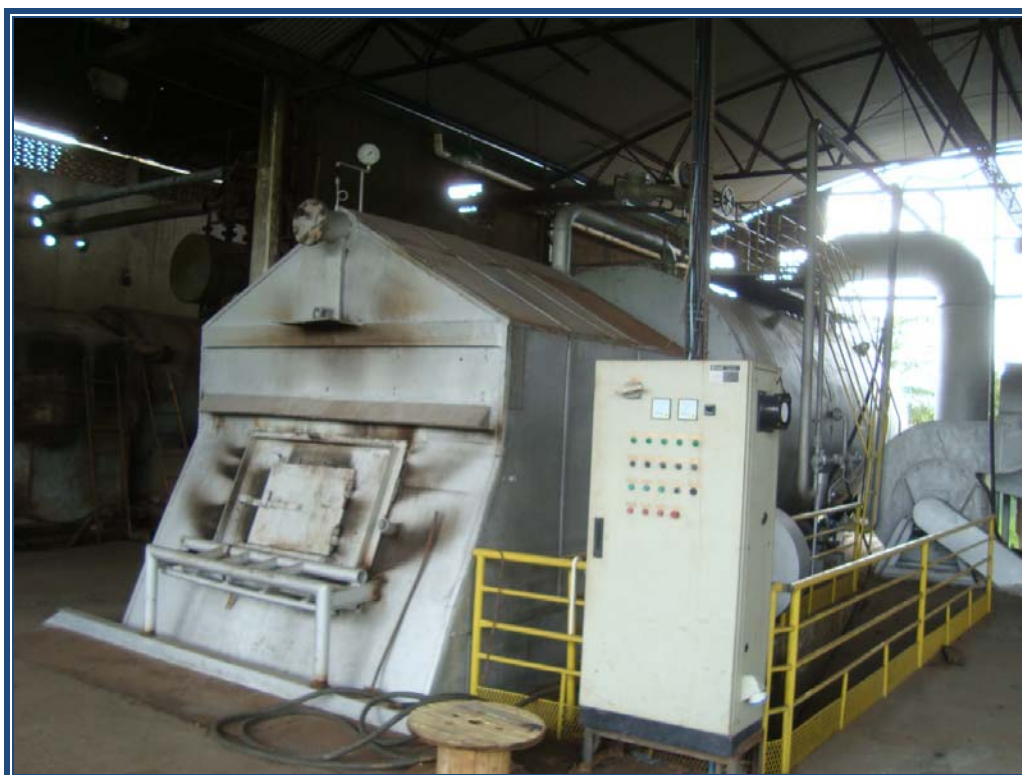
**Foto 12** – Vista em detalhe de uma das caldeiras (em recuperação)

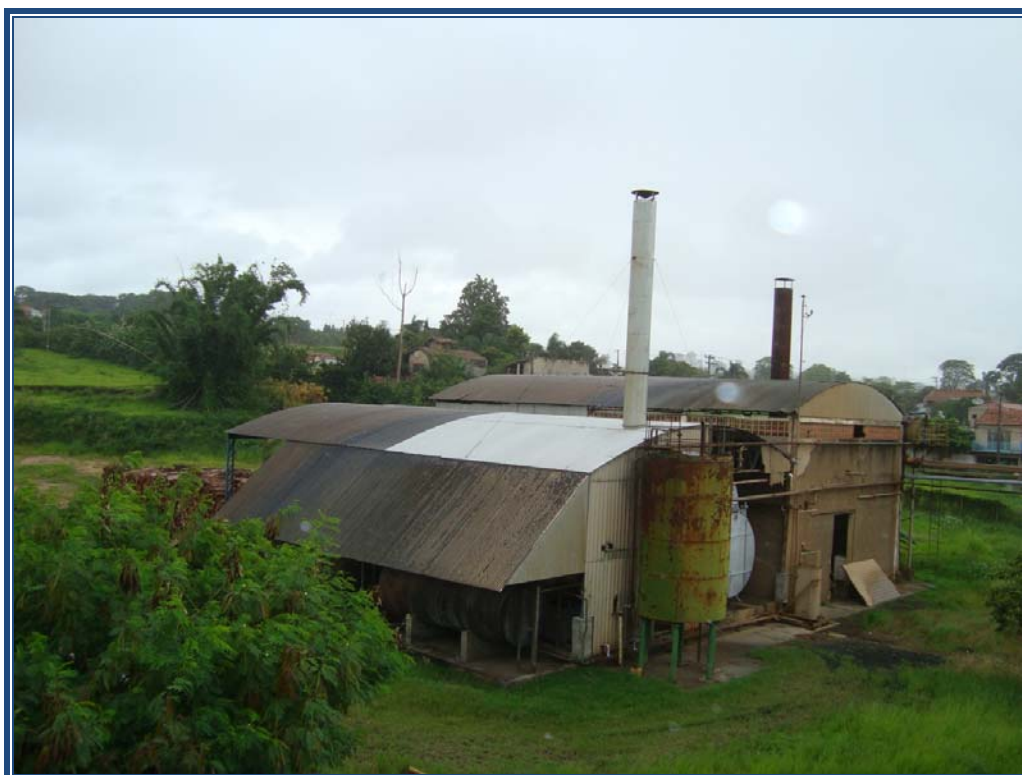
**Foto 14** – Vista de outro ângulo dos galpões das caldeiras

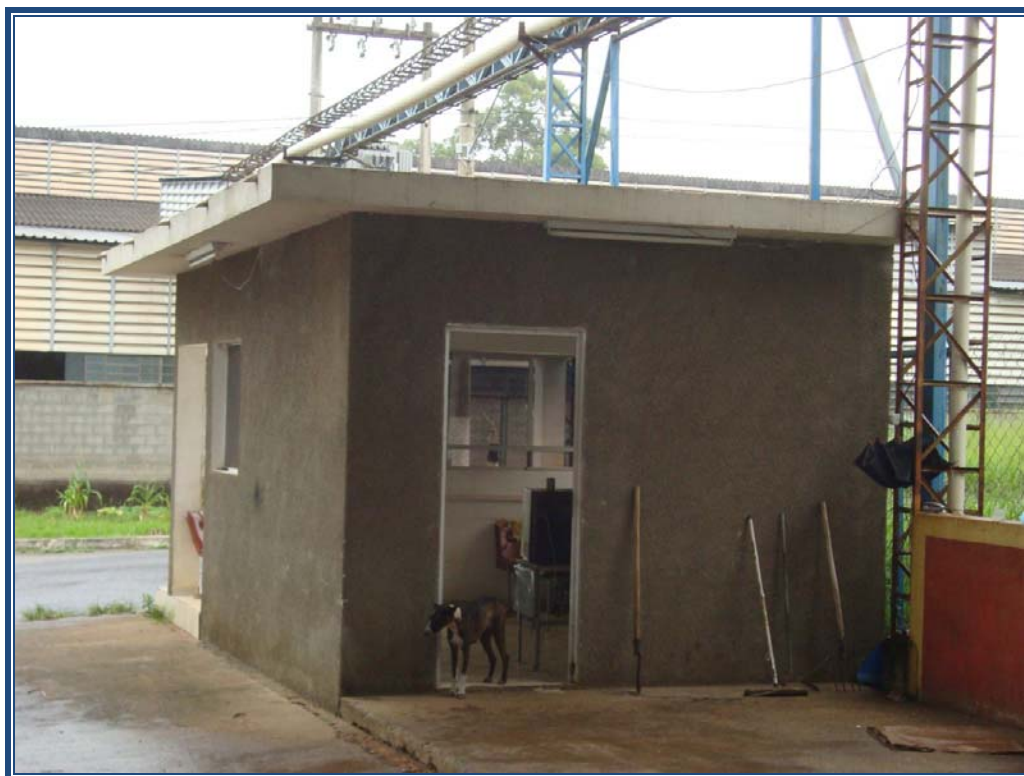
**Foto 17** – Vista de guarita

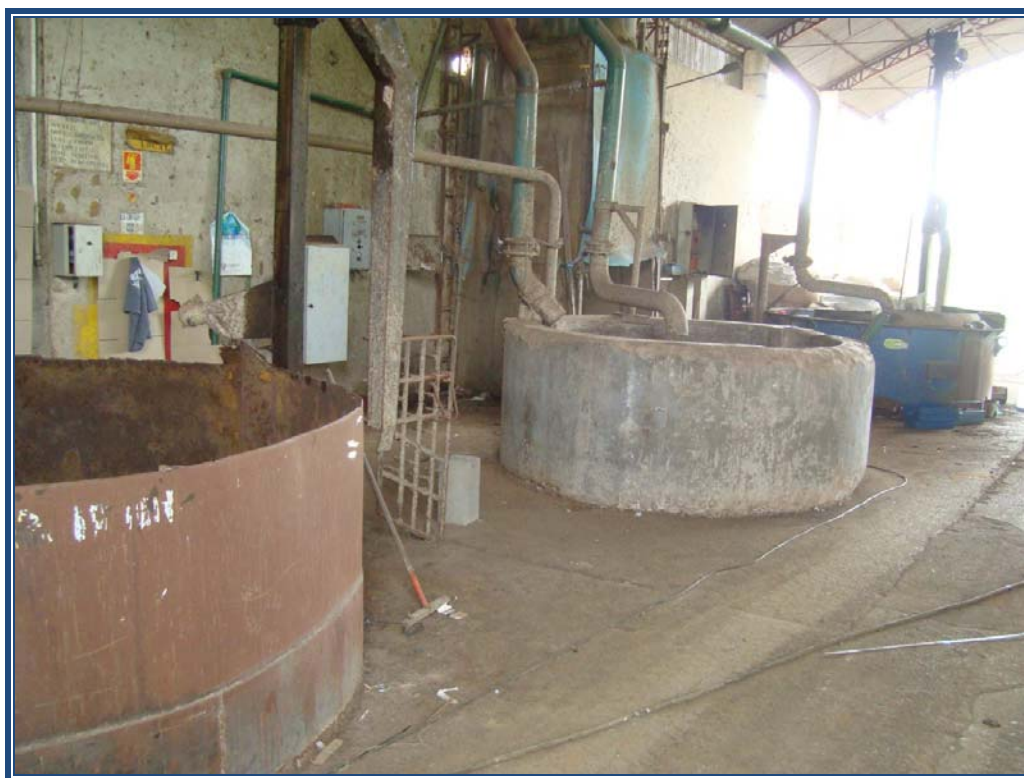
prima, sendo um em concreto. Instalações hidráulicas e elétricas comprometidas necessitando de reparos.

**Foto 18** – Equipamentos de preparação de matéria prima

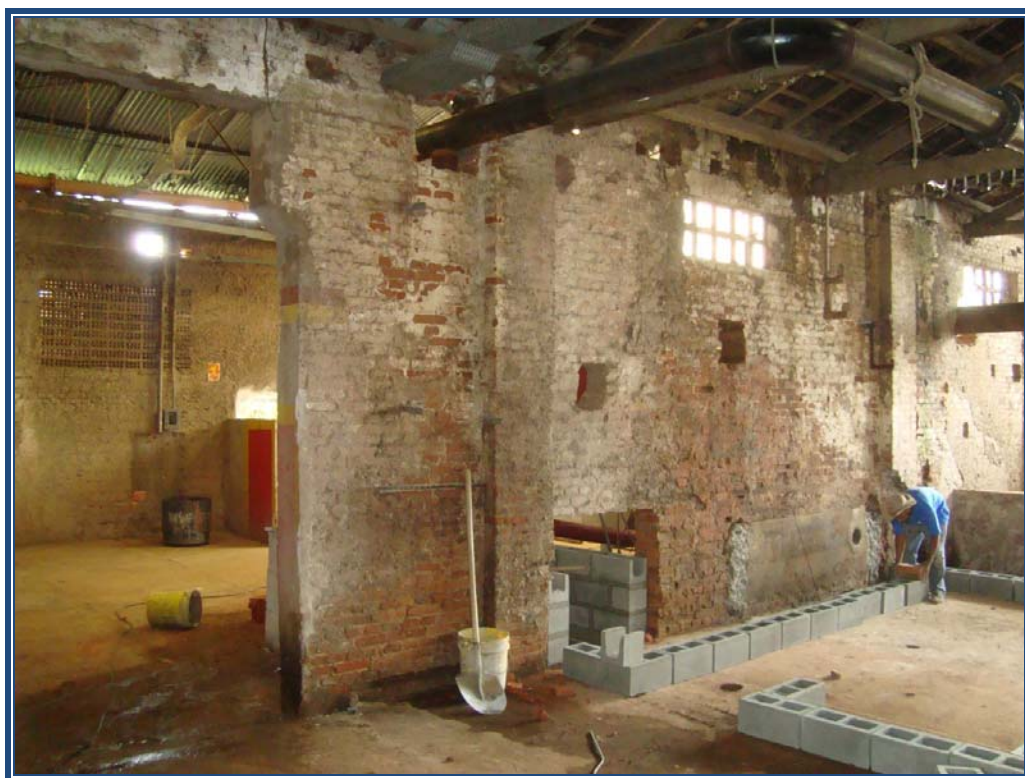
**Foto 22** – Obra para novas instalações

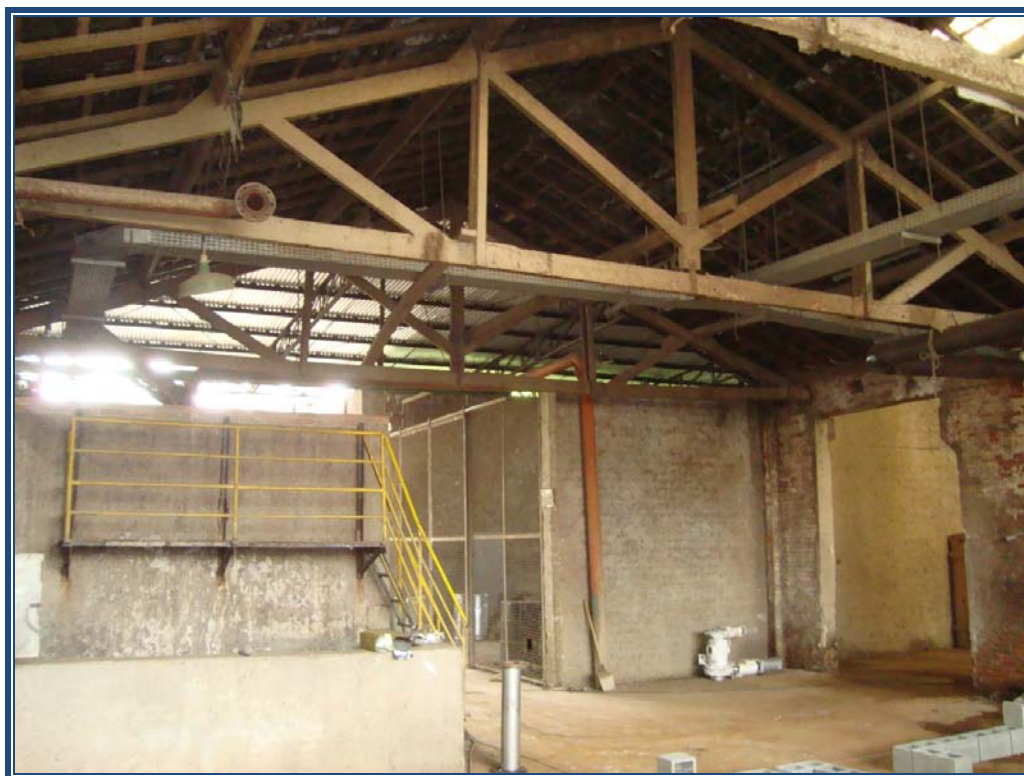
**Foto 23** – Galpão em reformas

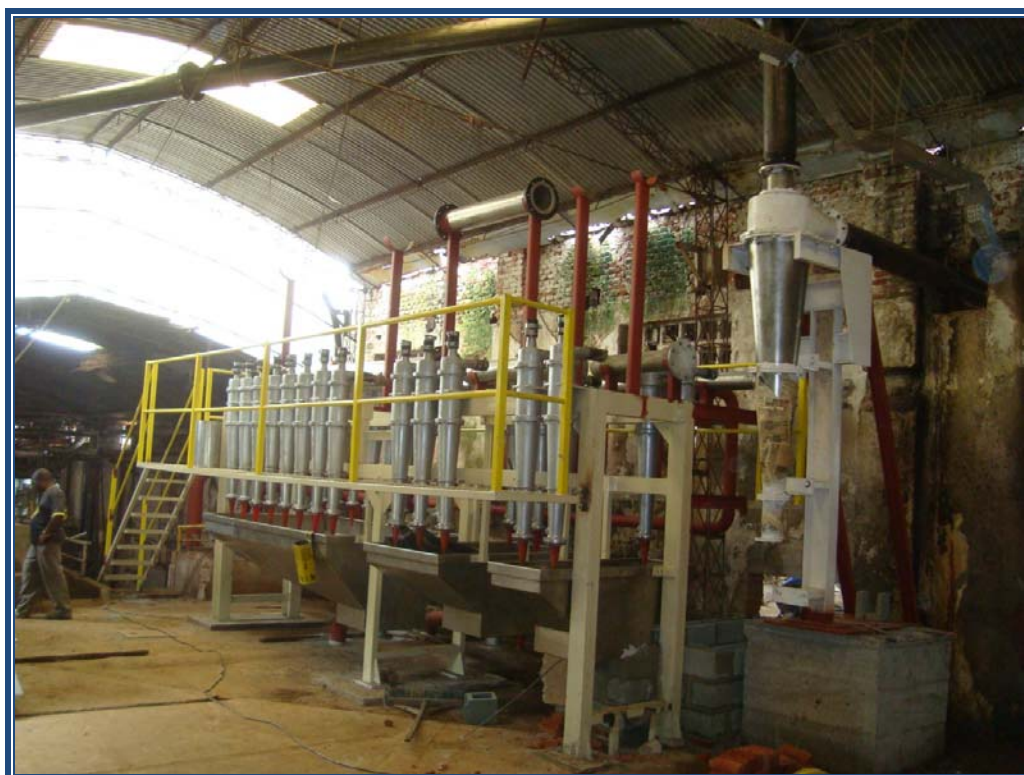
**Foto 24**– Instalação de novo equipamento

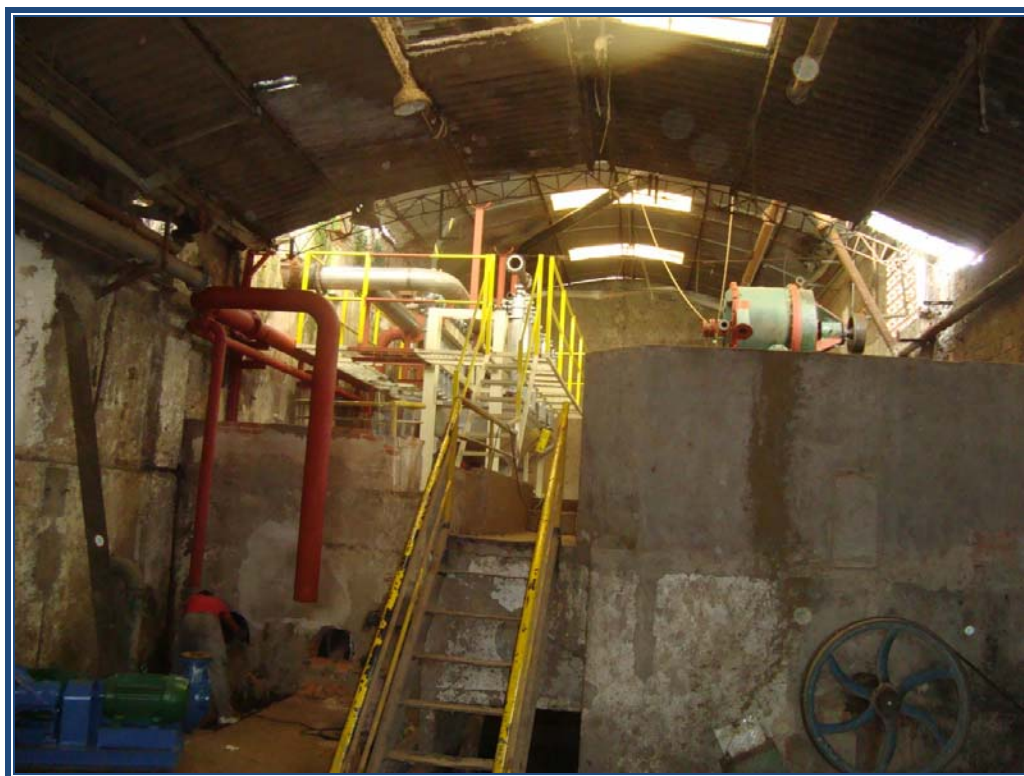
**Foto 25** – Vista de novo equipamento

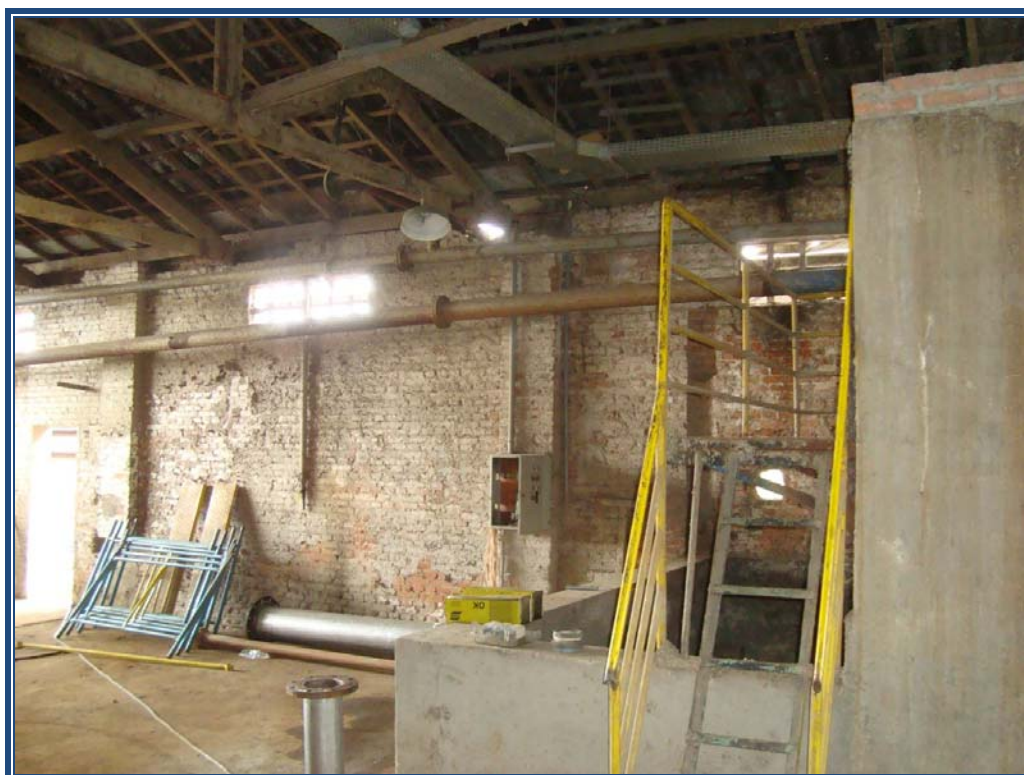
**Foto 26** – Prédio em recuperação

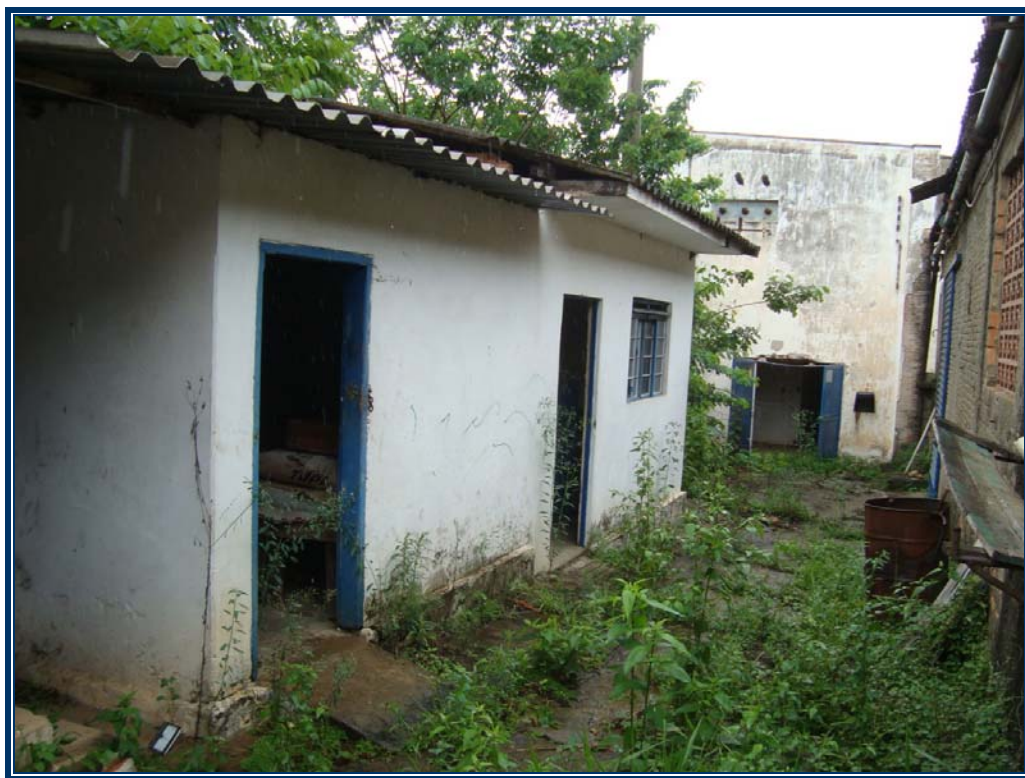
Prédios destacadas do corpo principal, incluindo cabine de força. Prédios antigos com a cobertura em mau estado de conservação e cabine de força desativada. Anexo ao prédio 7, cobertura de fibrocimento tipo kalhetão com elementos vazados.

**Foto 29**– Vista externa: ao fundo prédio de cabine de força

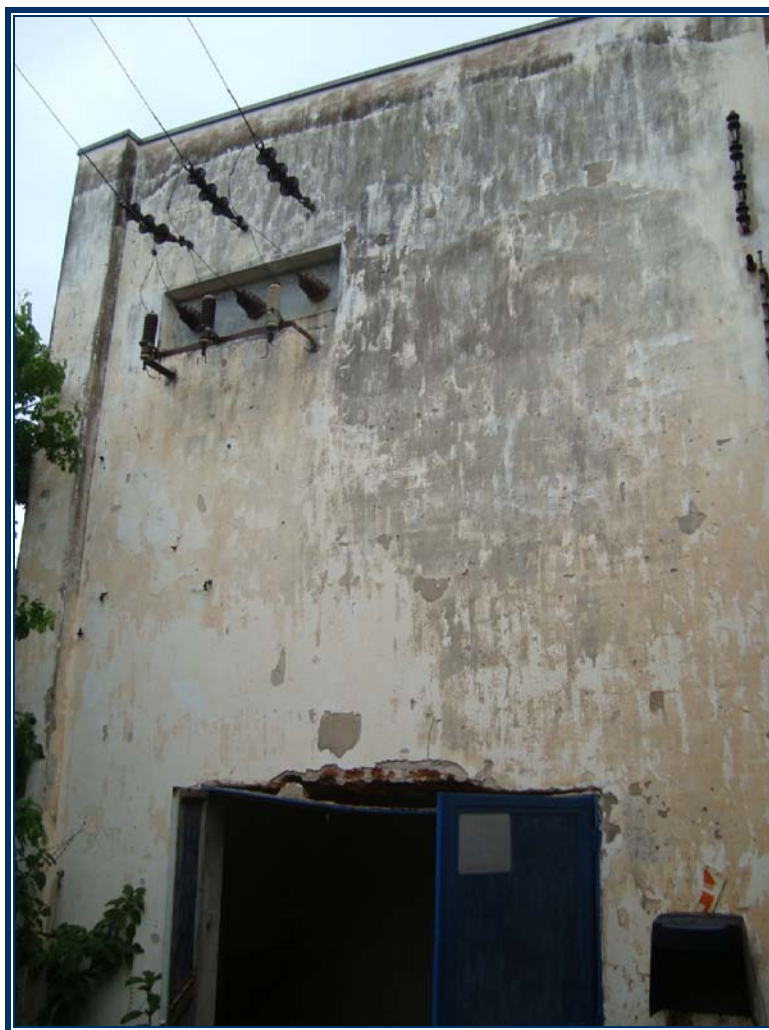
**Foto 30**– Vista externa da cabine de força

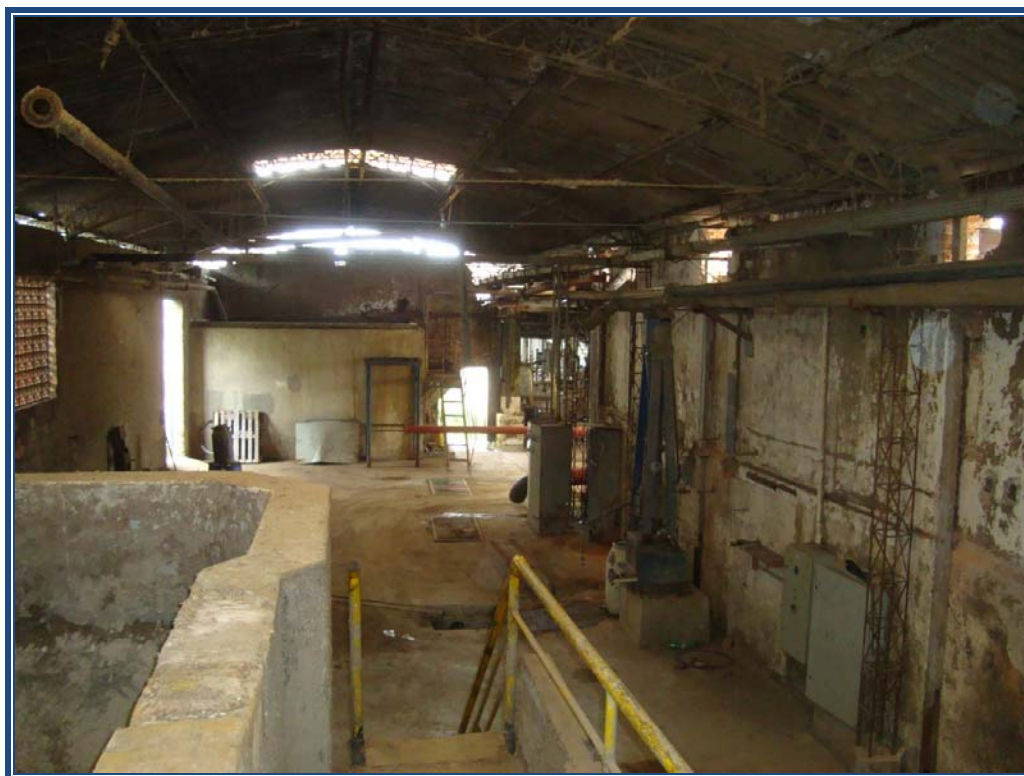
**Foto 33** – Interior de galpão

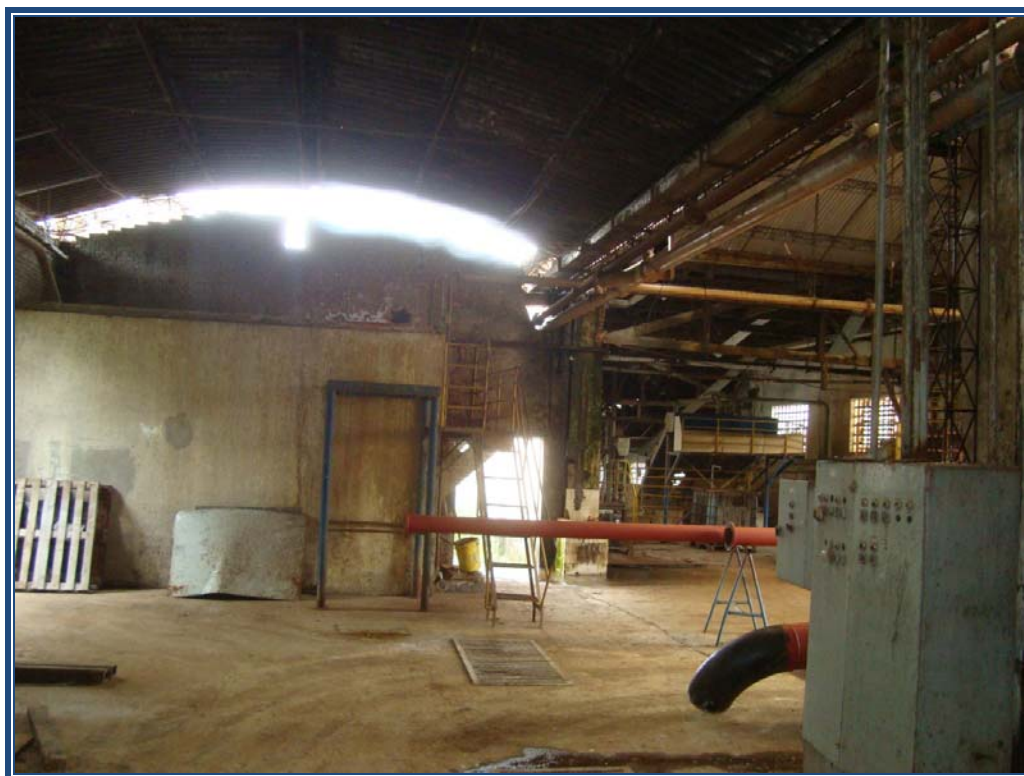
**Foto 35** – Vista do interior de galpão

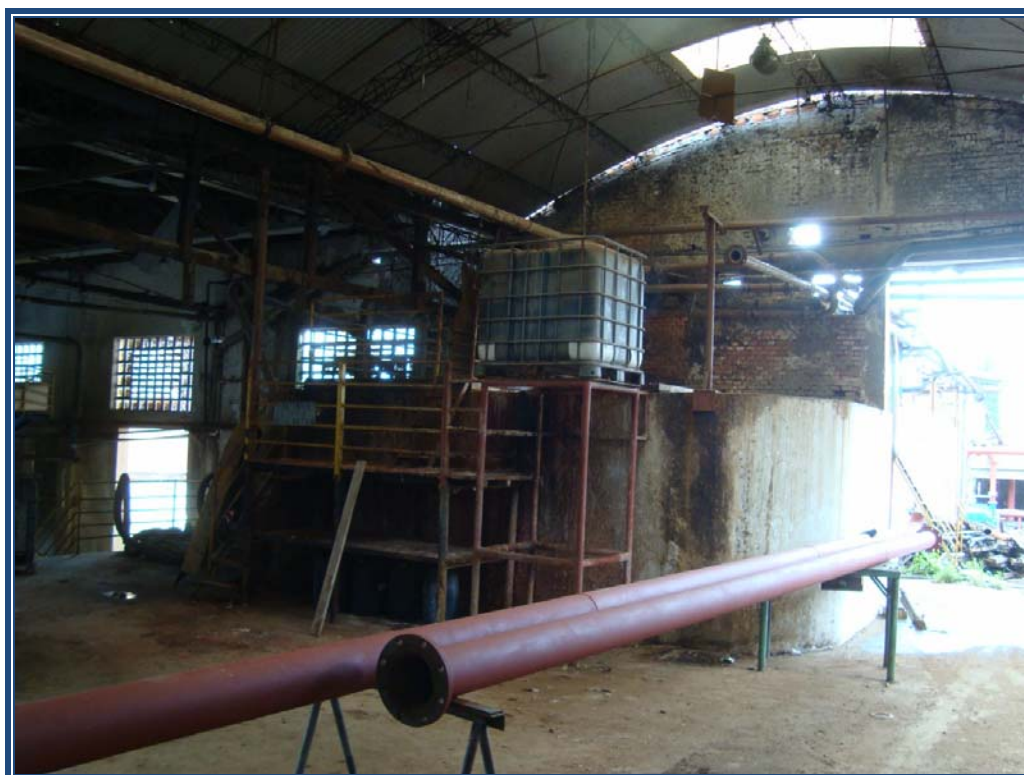
**Foto 36**– Vista do interior de galpão: recuperação de tubulações

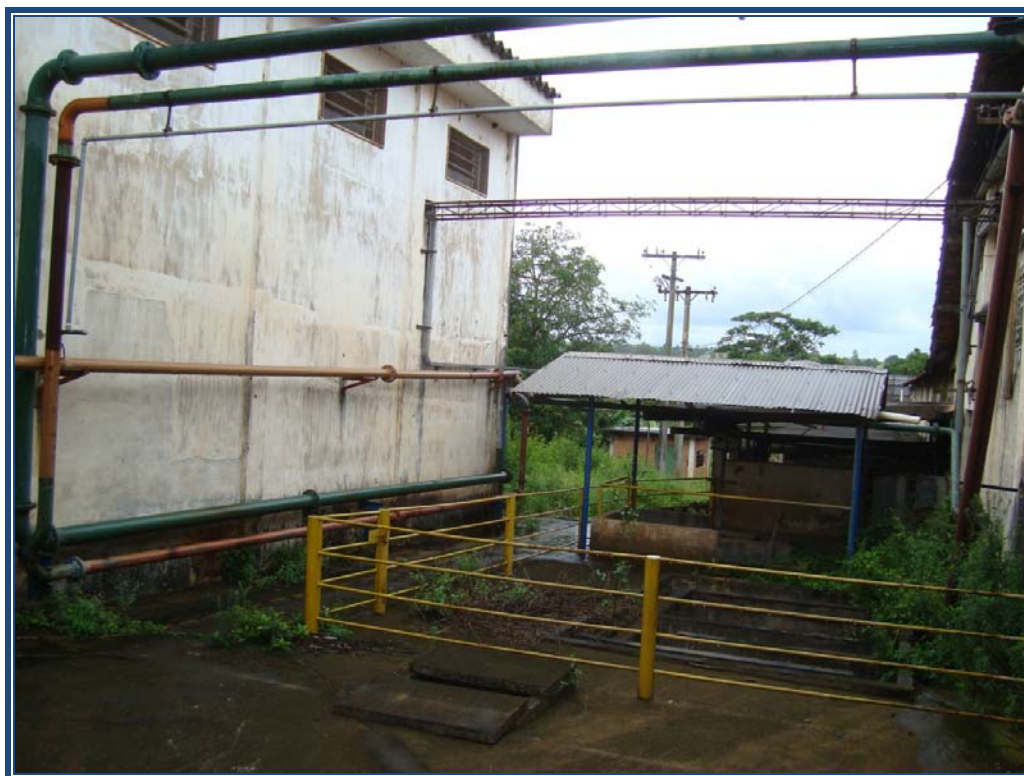
**Foto 37** – Vista externa dos prédios e antigas tubulações

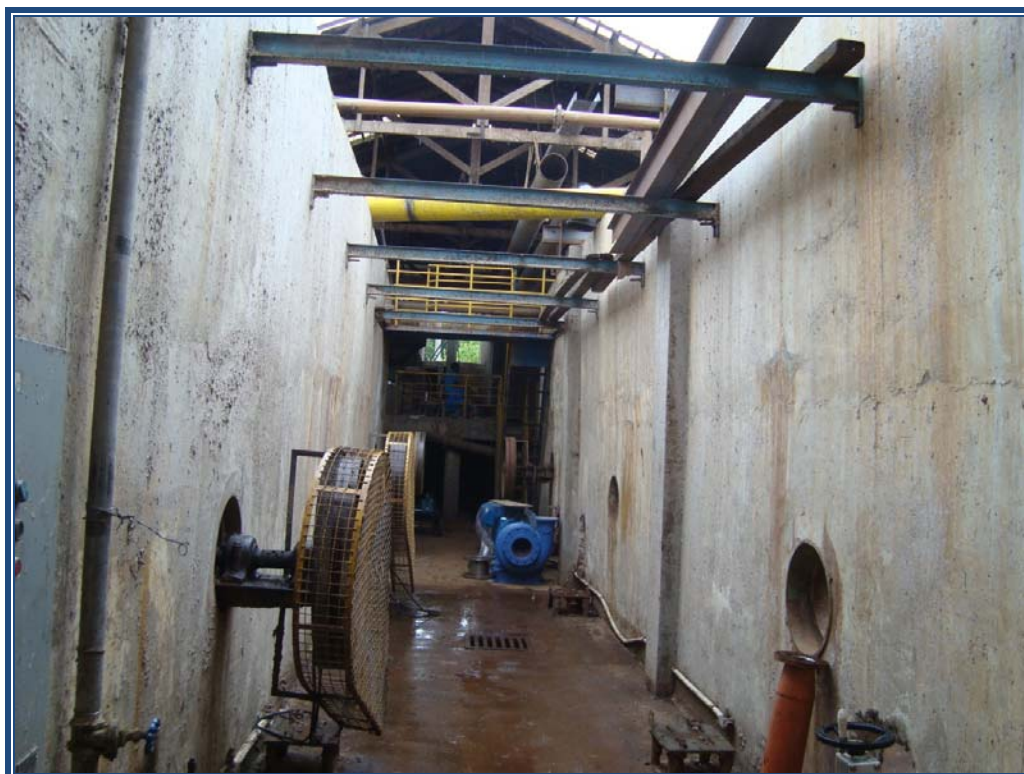
**Foto 39** – Vista de passagem interna entre galpões – equipamentos em fase de recuperação

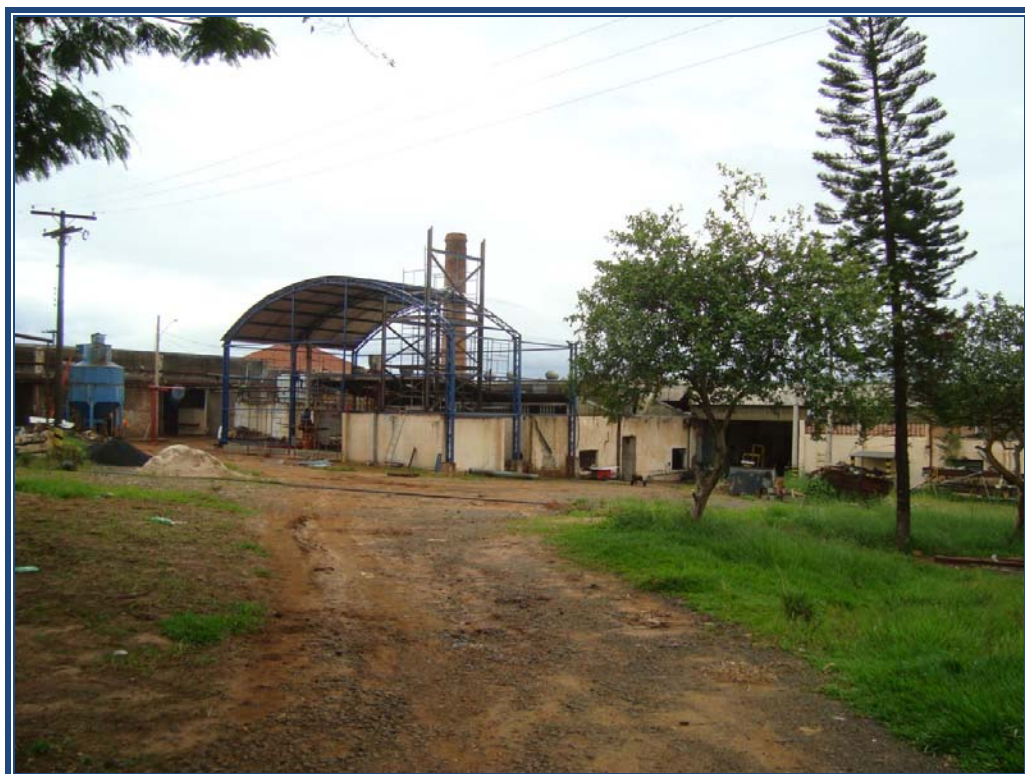
**Foto 41** – Vista externa em que aparece uma nova construção (estrutura em arco)

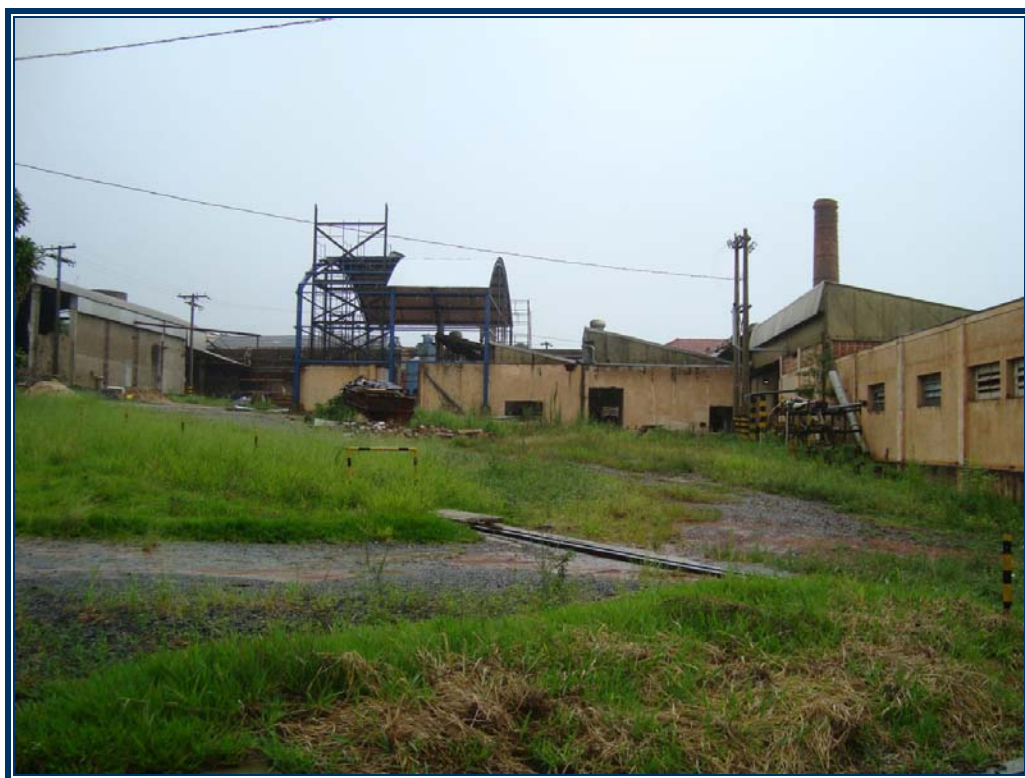
**Foto 42** – Vista externa em outro ângulo da nova edificação

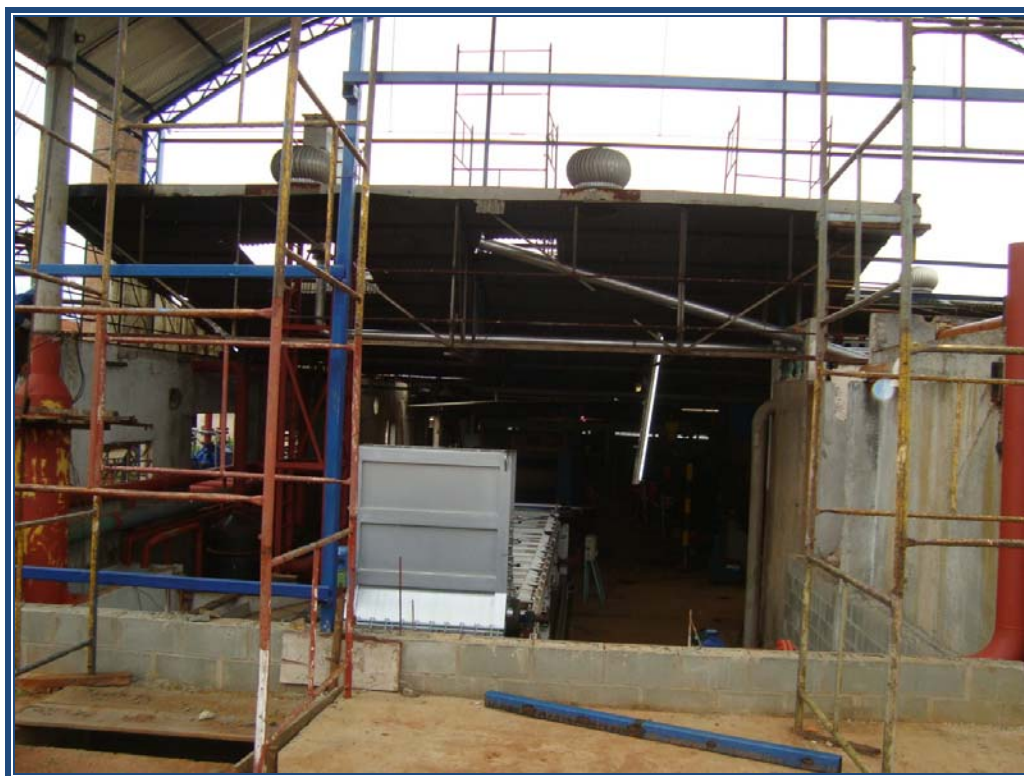
**Foto 43** – Detalhes da nova edificação

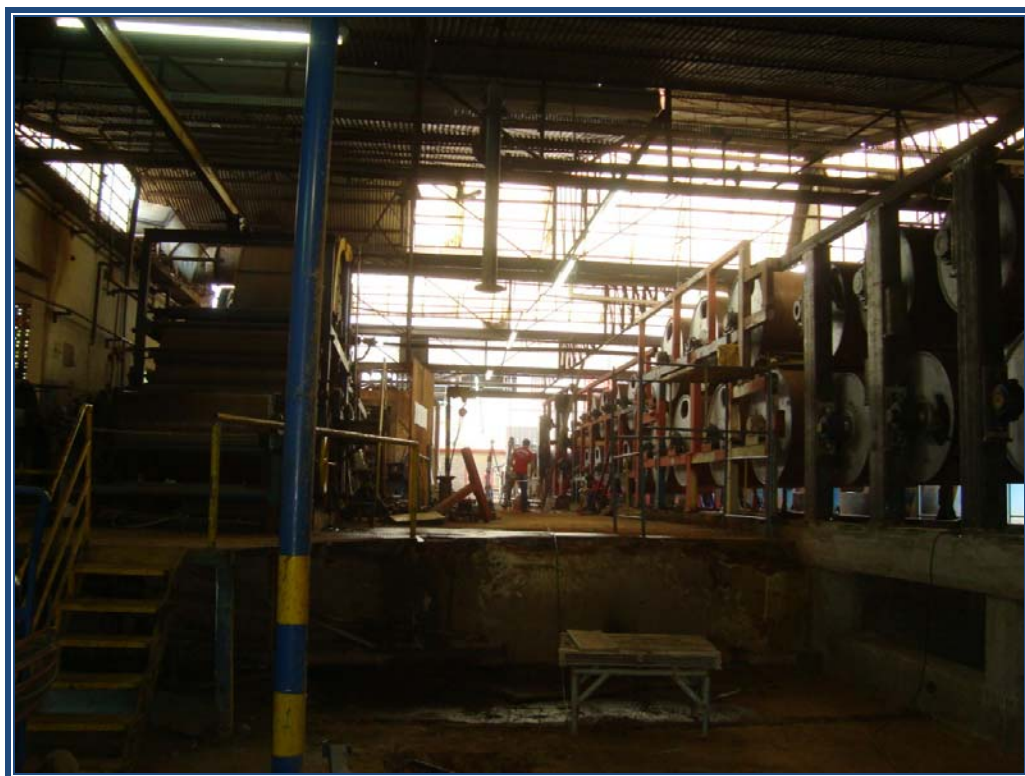
**Foto 45** – Vista geral do novo maquinário e parte do galpão descoberto

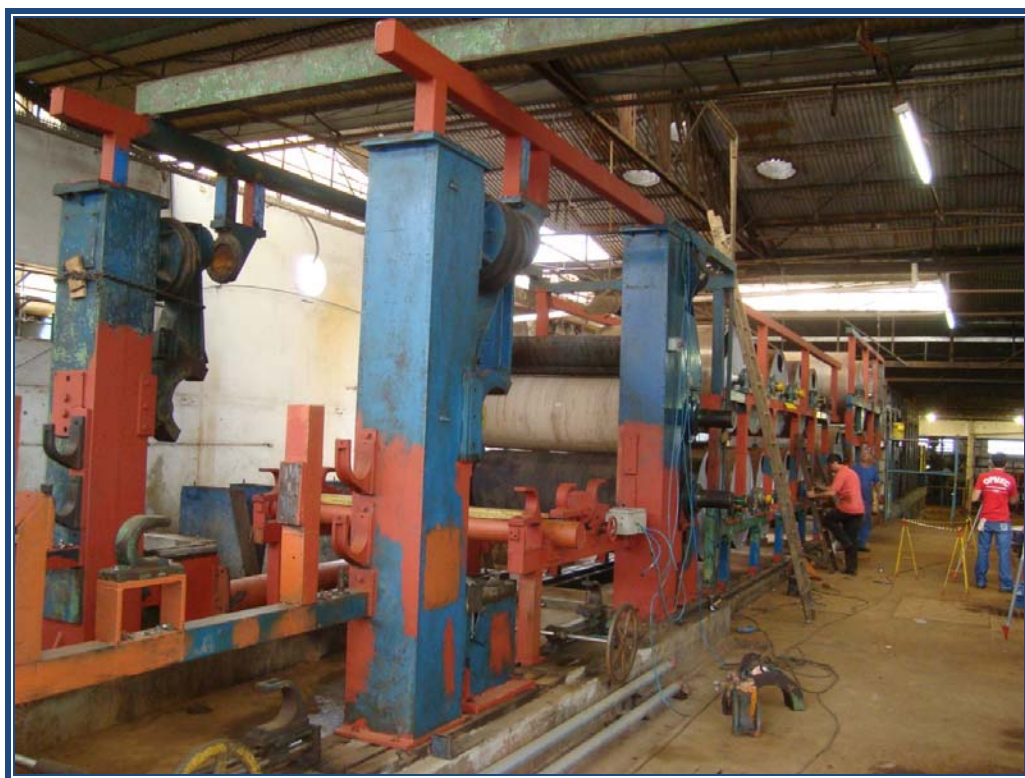
**Foto 46** – Instalação de novo equipamento em andamento

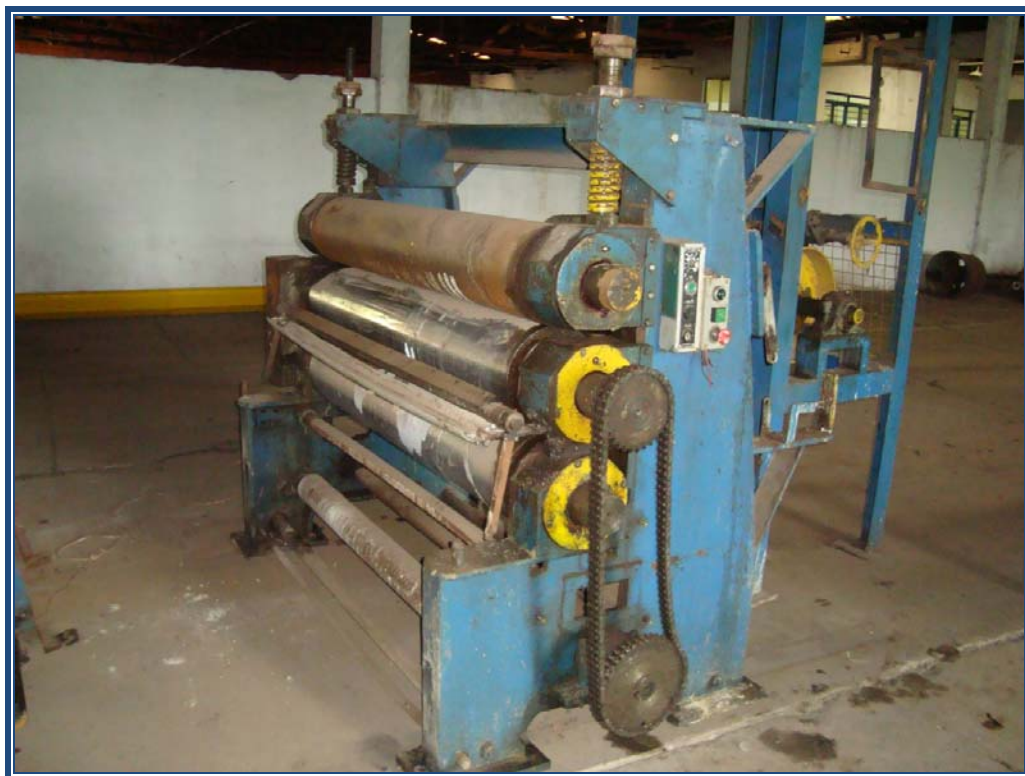
**Foto 49** – Detalhe de antigo equipamento

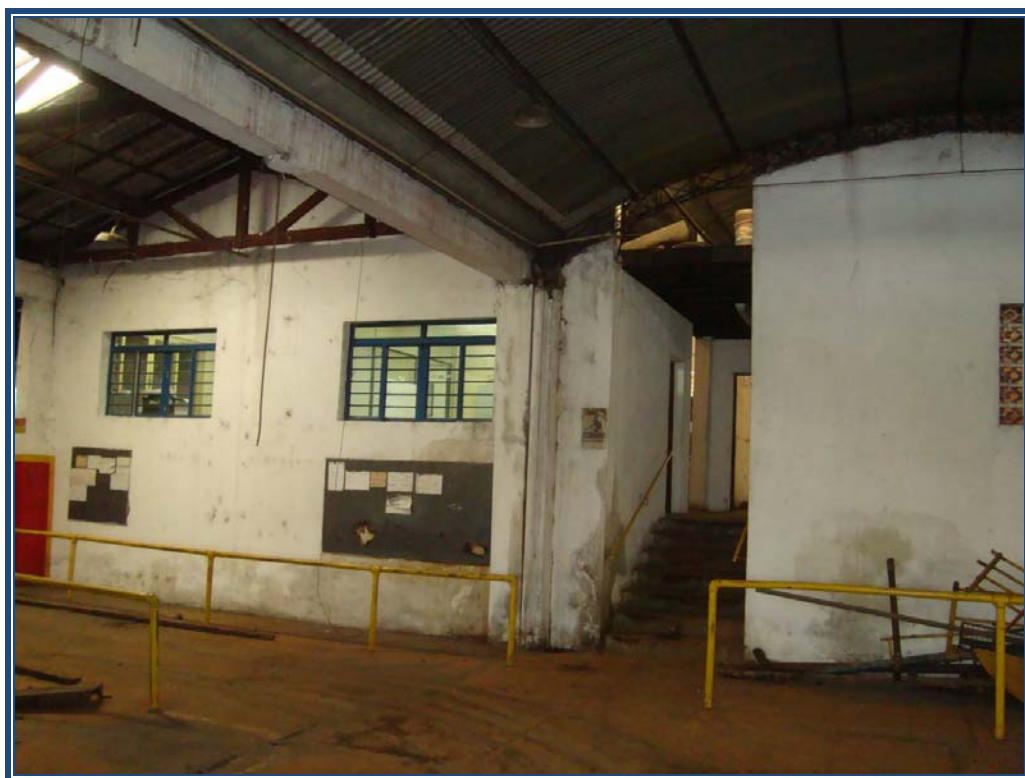
Estrutura de madeira com mezanino destinado a escritório e vestiário improvisado. Instalações elétricas totalmente comprometidas (furtadas).

**Foto 53** – Interior do prédio: escritório improvisado

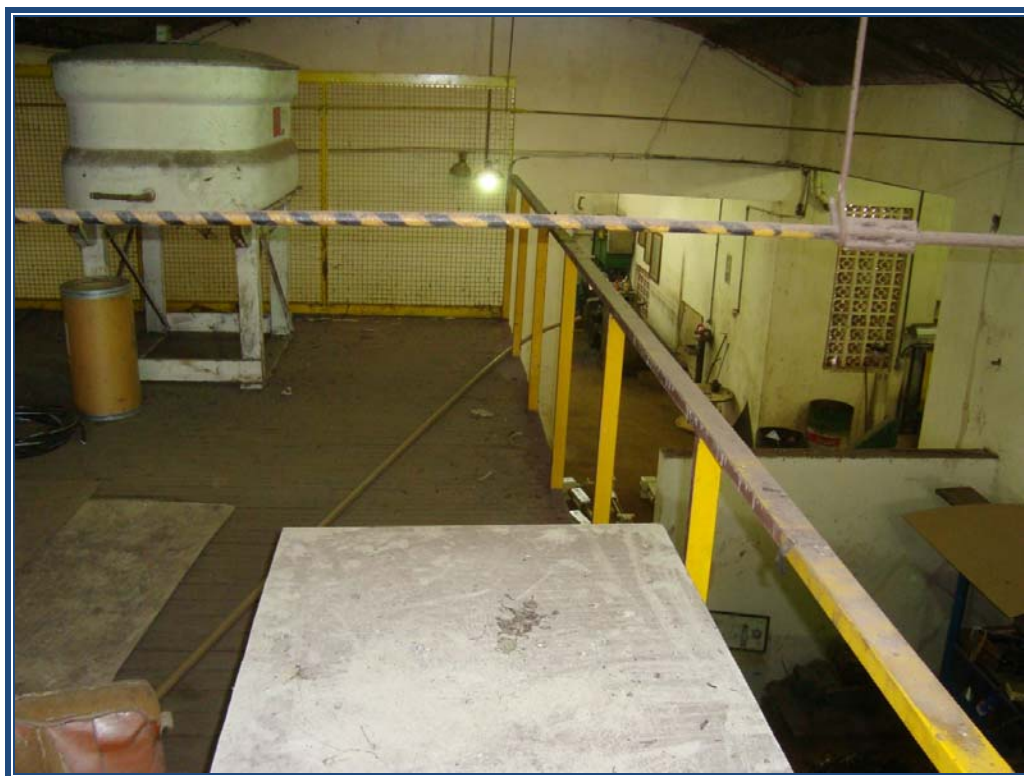
**Foto 54** – Interior das instalações improvisadas

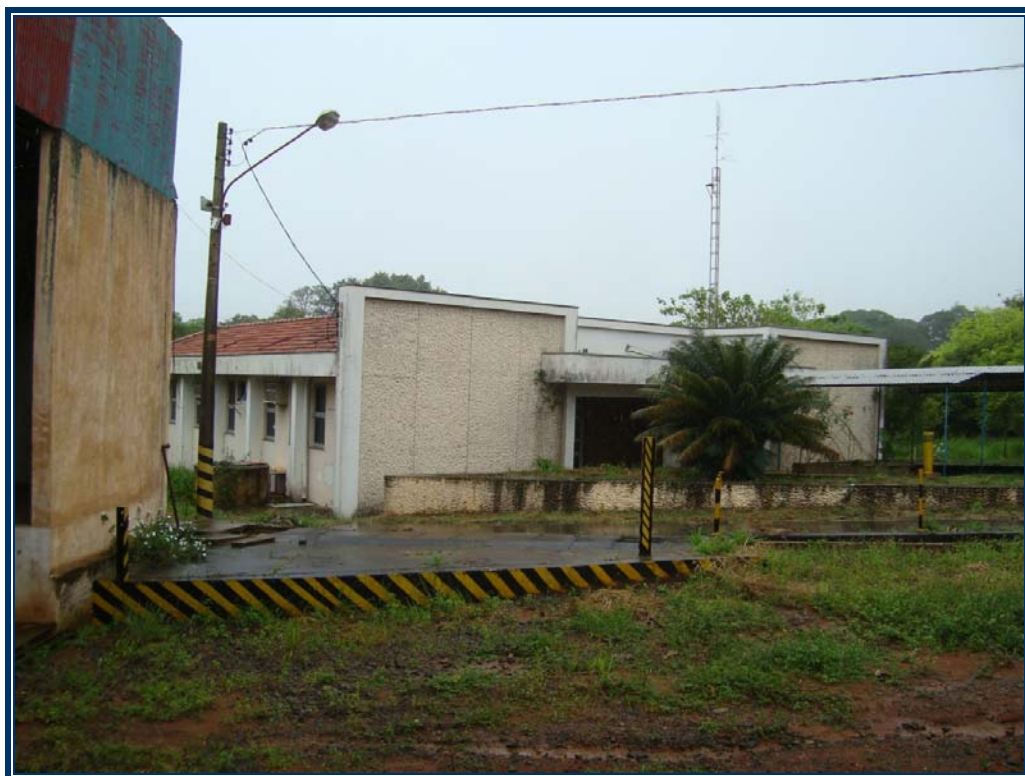
Construção em alvenaria, piso cerâmico, cobertura com telhas cerâmicas, esquadrias de ferro. Instalações elétricas e hidráulicas em estado ruim de conservação.

**Foto 66** - Vista do exterior de prédio de escritórios e administração
